## RAPPORT

RAP: 41/2002  
Avgitt: 19. september 2002

-type og reg.: Fokker F-27 Mk 50, OY-KAG  
Radiokallesignal: SAS 2312  
Dato og tidspunkt: 28. februar 2000, kl. 0922  
Hendelsessted: Taksevei "Y" Bodø lufthavn  
Type hendelse: Luftfartshendelse, landing på taksevei syd for rullebane 26  
Type flyging: Ervervsmessig ruteflyging  
Værforhold: METAR ENBO 280820Z 23025 KT 6000 -SHRASNGS  
FEW010 SCT015CB BKN025 03/02 Q0978 TEMPO 4000  
SHRASNGS FEW 008 BKN012CB=  
Lysforhold: Dagslys med ugunstige lysforhold  
Flygeforhold: VMC  
Reiseplan: IFR  
Antall om bord: 3 besetningsmedlemmer og 50 passasjerer  
Personskader: Ingen  
Skader på luftfartøy: Ingen  
Andre skader: Ingen  
Fartøysjefen  
-kjønn/alder: Mann, 35 år  
-sertifikat: ATPL-A  
-flygererfaring: Total flygetid: Ca. 9 000 timer hvorav 1 800 på aktuell type  
Informasjonskilder: Rapport om luftfartshendelse fra sjefflygeleder Bodø  
tårnkontroll, utskrift fra lydbånd, rapport fra vakthavende  
flygeleder, samtale med besetningen og HSLs egne

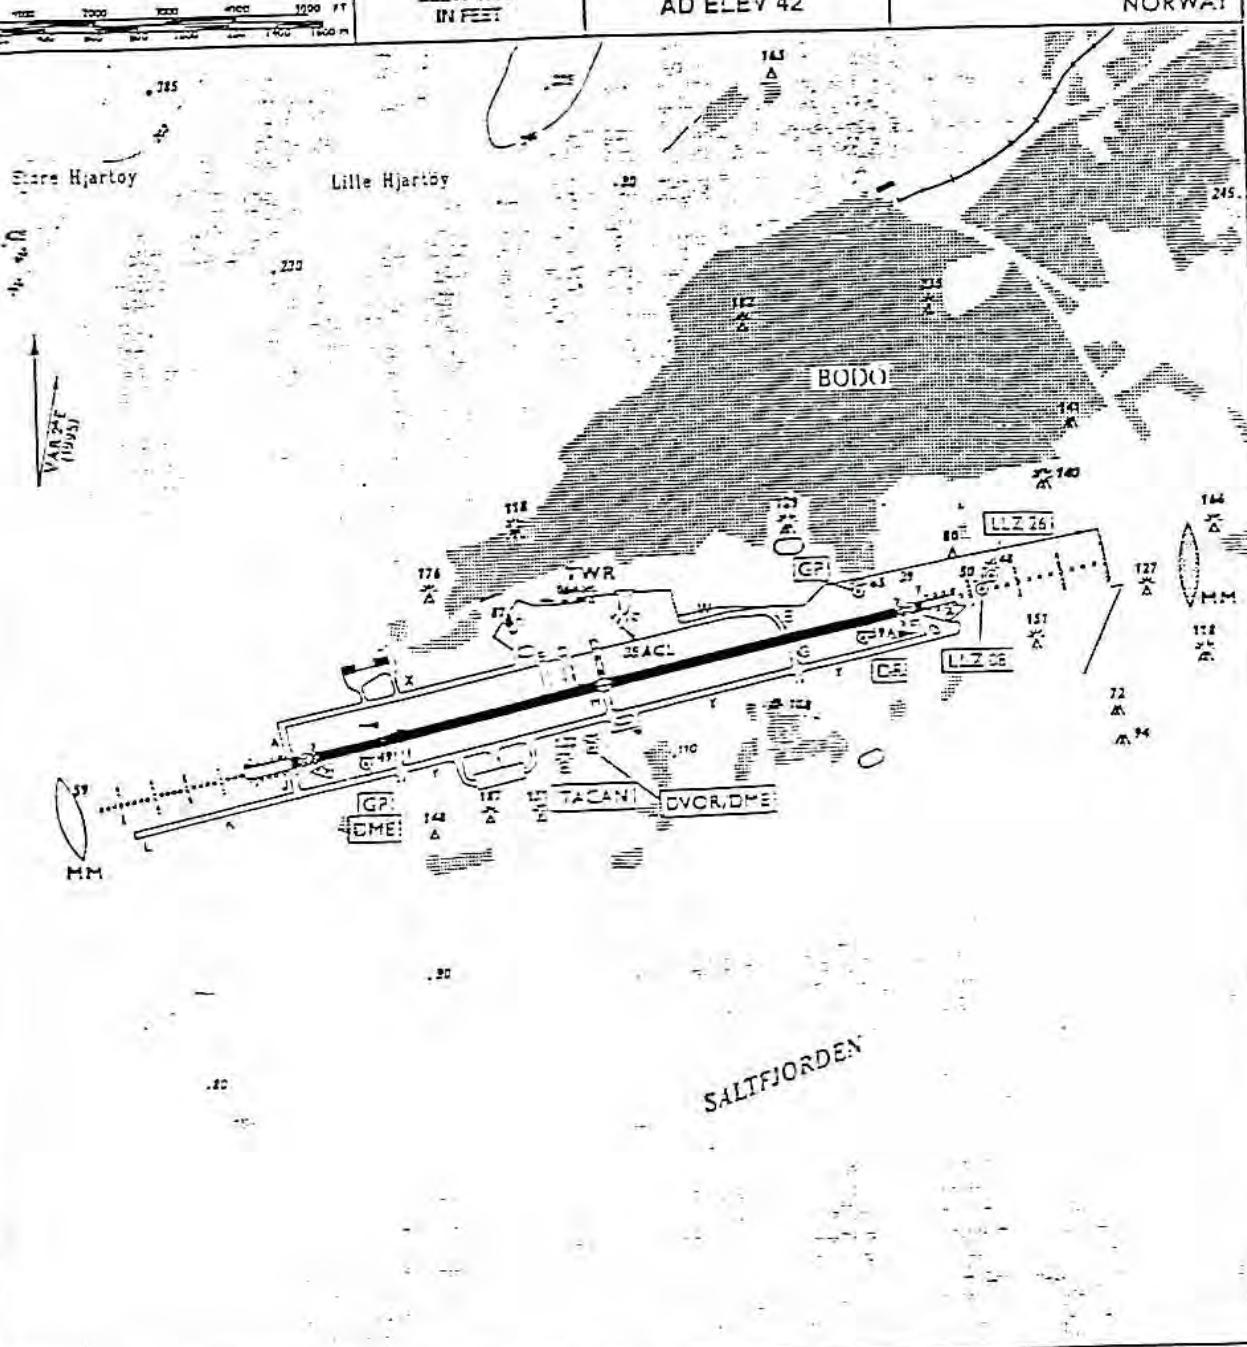
CAUTION! DO NOT MISTAKE PARALLELL TWY TO THE SOUTH FOR MAIN RWY.

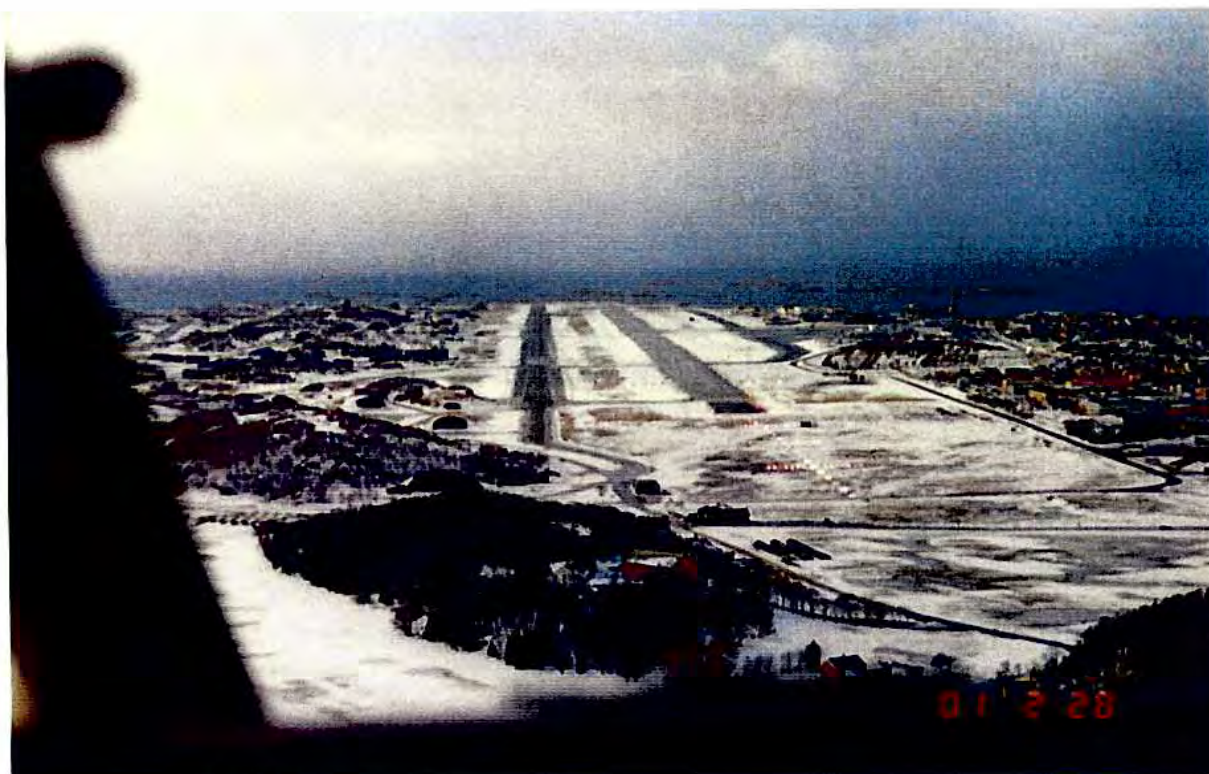
På grunn av topografi er ILS til rullebane 26 (nå 25) "offset"  $10^\circ$  mot syd. Dette gjør at en besetning korrekt posisjonert på lokalisator vil komme noe skjevt inn. På beslutningshøyden vil et fly befinne seg på forlengelsen av taksevei "Y". Se vedlagte bilde (lysstyrke = 100%). Dette kan være medvirkende til at takseveien oppfattes som rullebanen. Tårnets posisjonen i forhold til kort finale til bane 26 gjør det vanskelig for en flygeleder i kontrolltårnet å oppdage at et fly er på vei mot taksebanen og ikke mot rullebanen.

**Foto tatt i liknende lysforhold som ved hendelsen med flyet etablert på lokalisator på minimahøyden:**
