RAPPORT

SL RAP: 40/2004

-type og reg.: Airbus A321-232, OY-KBK

Type hendelse: Luftfartshendelse, for tidlig rotasjon ved avgang

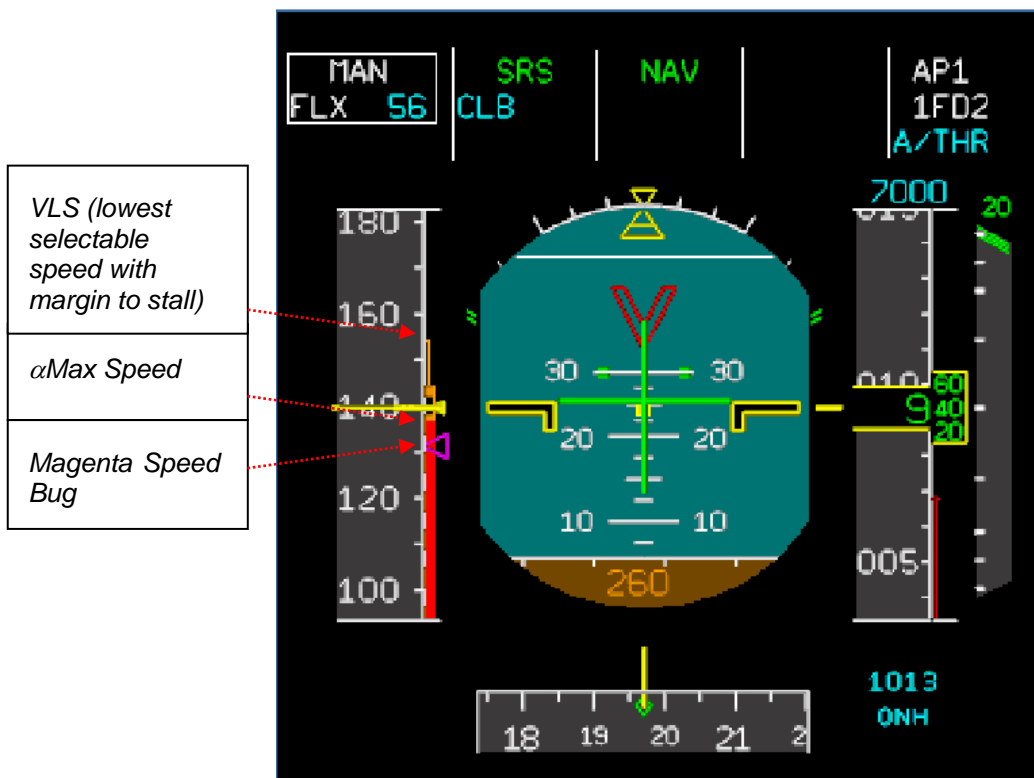
Styrmannen førte flyet under avgangen. Han bemerket at flyets respons ved rotasjonen var treg. ("sloppy"). Straks de var i lufta kunne de se at den valgte hastigheten for V_2 (Magenta speed bug) var lavere enn den skulle være, siden den lå innenfor det røde området på "speed tape". (se fig. 1).

Fig. 1 Illustrasjonsbilde fra Flight Management Guidance Envelope Computer, FMGC
