RAPPORT

RAP: 2/2003

-type og reg.: McDonnell Douglas DC-9-41, OY-KGS

Type hendelse: Alvorlig luftfartshendelse, utforkjøring på siden av rullebanen under utrulling etter landing

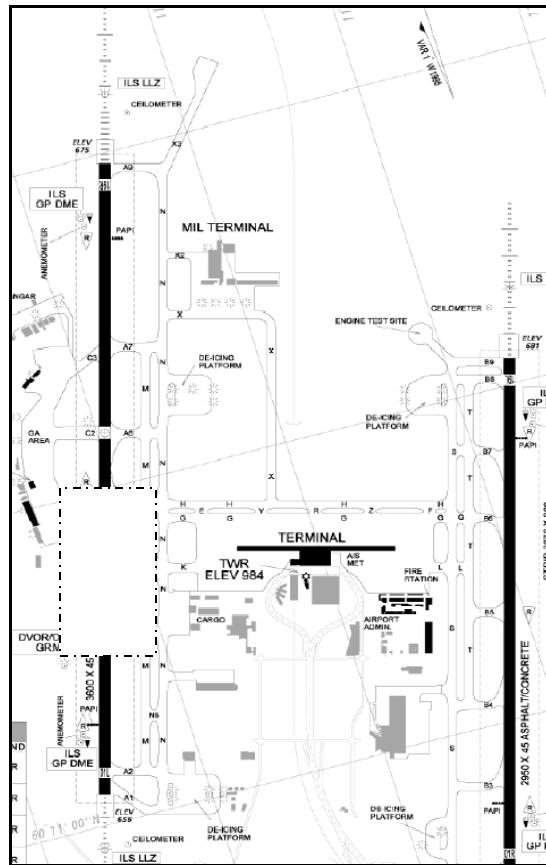
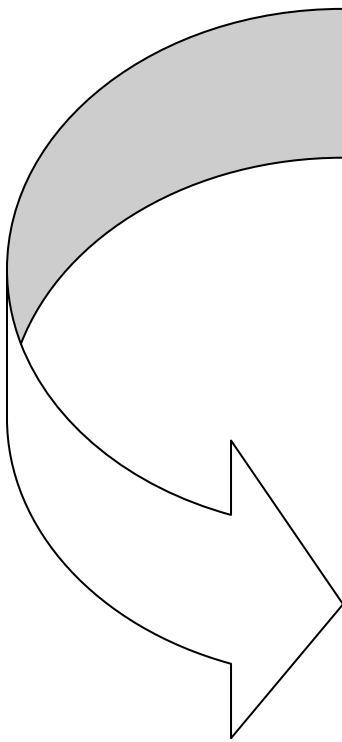
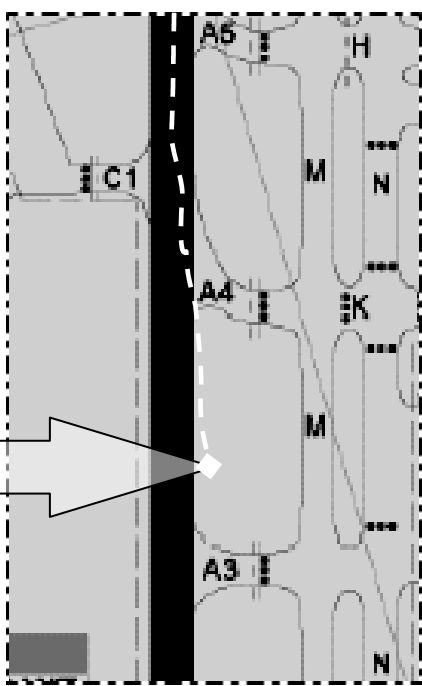
Vedlegg: Oversiktskart over flyplassen med angivelse av hvor utforkjøringen skjedde.

Hastigheten idet flyet forlot rullebanen omtrent ved taksevei A4 (ref. vedlegg) ble av besetningen anslått til å være 60 kt. Flyet fortsatte ca. 130 m i det snødekte området langs banen før det stoppet om lag 15 m fra rullebanekanten. Besetningen merket et par dunk like før flyet stoppet, og de valgte å utføre nødevakuering siden de var usikre på skadeomfanget og eventuell brannfare.

Flyet stoppet 38 m fra senterlinjen, dvs. ca. 15 m utenfor banekanten
