## RAPPORT

Avgitt dato: 28.11.2005  
SL Rapport: 42/2005

- Type og reg.:	McDonnell Douglas MD-90, OY-KIN	Mitsubishi Pajero, SR 96420
Operatør:	Scandinavian Airlines	Avinor
Radiokallesignal:	SAS862	LEDER1

Type hendelse: Luftrafikkhendelse, landing på opptatt rullebane

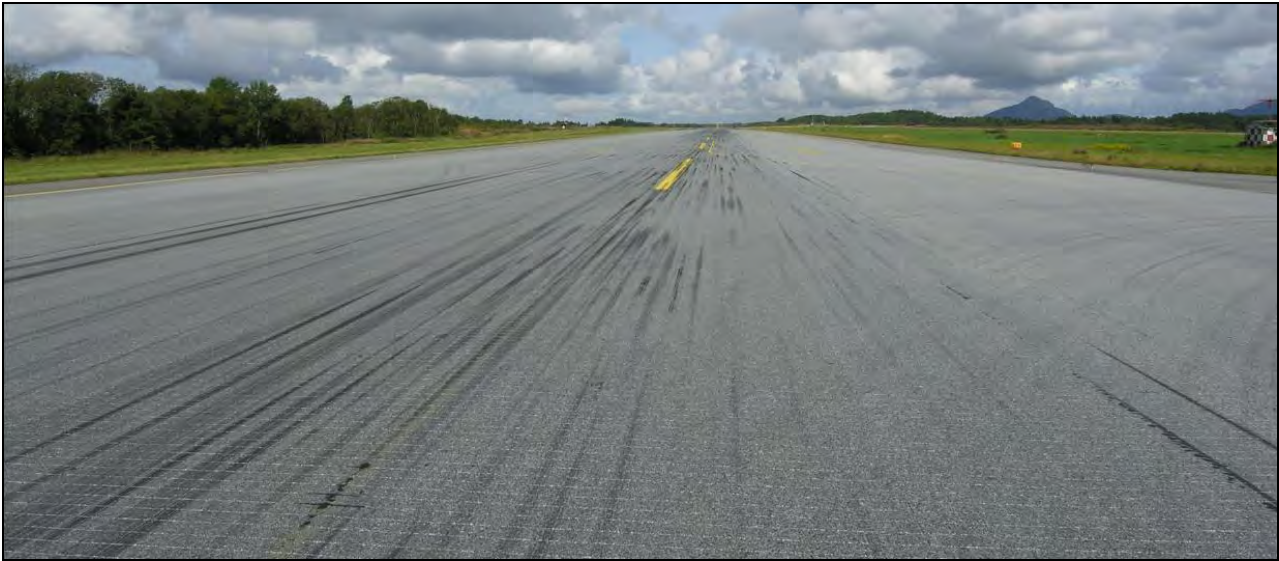
Sjåføren av LEDER1 var på vei bort fra det landende flyet. Han hadde mottatt klarering kl. 1122 til å være på rullebanen og var opptatt med inspeksjon av banens beskaffenhet og anlegg og hadde derfor liten mulighet til å oppdage hva som skjedde. Kjøretøy på Flesland har radiosamband med TWR på en UHF-frekvens. Flytrafikk og kjøretøy har dermed ikke mulighet til å høre hverandres sendinger. LEDER1 har radioutstyr til å avlytte tårnfrekvensen 119,100 MHz, men dette ble ikke gjort på hendelsestidspunktet. Kjøretøyet var utstyrt med oransje blinkende lys som var påslått. Bilde av kjøretøyet og av utsikten der flyet kjørte vekk fra rullebanen er vedlagt denne rapport.

*Figur 1 Bilde tatt i 2 m høyde fra krysset RWY 35 og TWY B. Utsikt nordover er uhindret fram til LLZ-antenner og innflygingslys til RWY 17.*

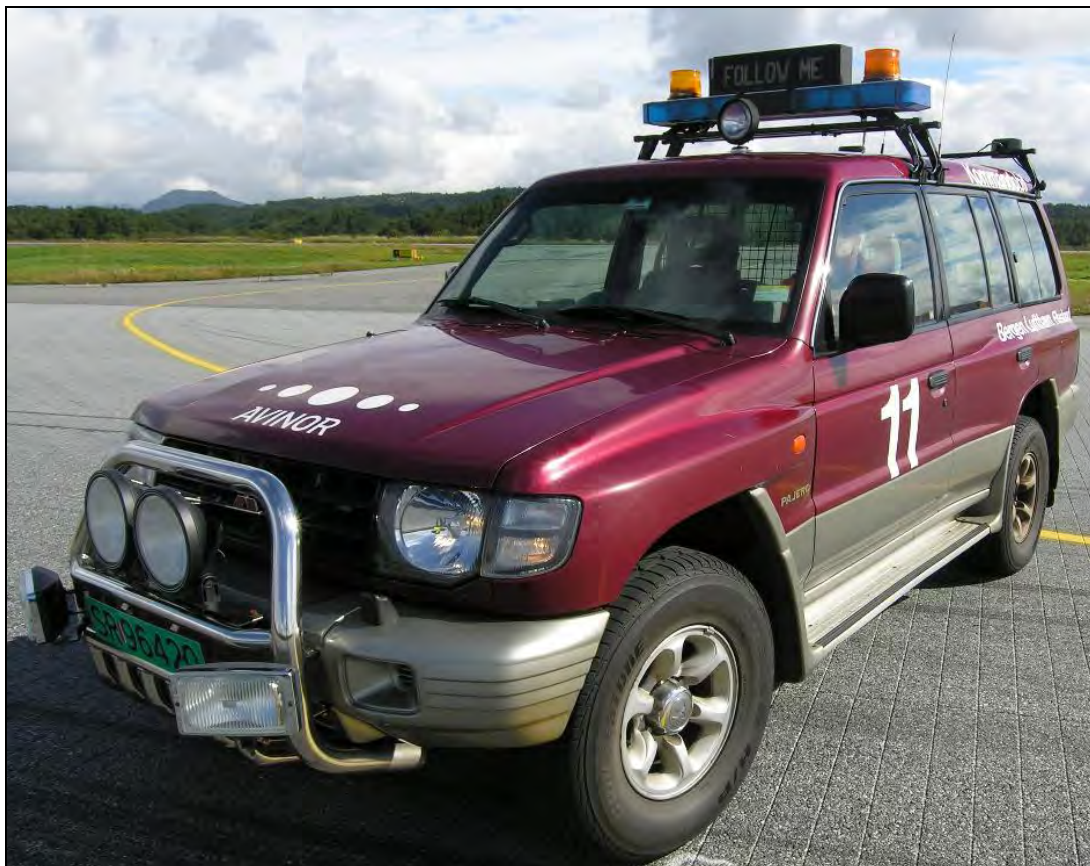
*Figur 2 LEDER1, Mitsubishi Pajero som er et utrykningskjøretøy i brann- og redningstjenesten ved Flesland.*
