# RAPPORT

Sjø 2010/05

## RAPPORT OM UNDERSØKELSE AV M/S ØYFART - JXVX, FORLIS VED GRYTØYA I TROMS 6. JANUAR 2009

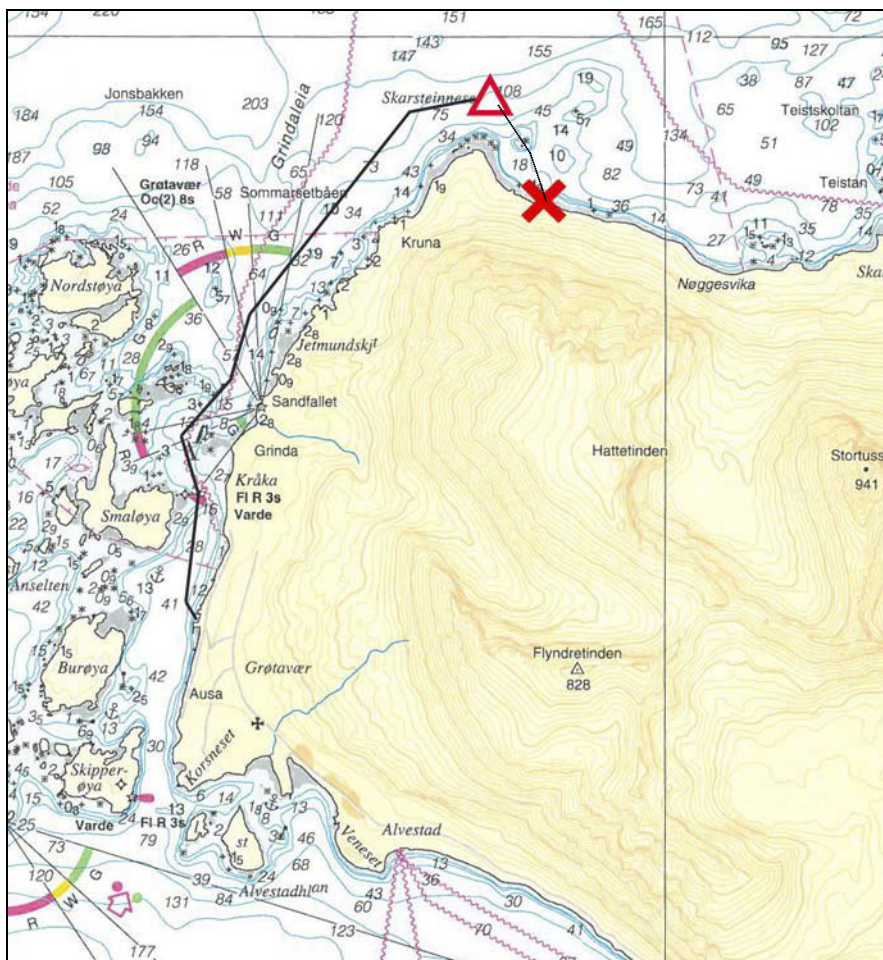
Figur 4: Seilas fram til motorstopp og driftebane.

Skipperen valgte å legge kursen rundt nordsiden av Grytøy og inn Kvernsundet. Da MS Øyfart forlot Grøtavær gikk fartøyet med redusert fart på grunn av en del motsjø. Det dannet seg is på fartøyet. Etter ca. 5 -7 minutters gange var MS Øyfart på høyde med Skarsteinneset NV på Grytøya, se figur 3. Deretter ble kursen endret i mer østlig retning, mot Bjarkøy. Kursendringen medførte at fartøyet fikk bølgene mer tvers om babord. Skipperen har forklart at han økte farten til 15 - 17 knop, men han ønsket fortsatt å vise varsomhet i forhold til større bølger. Kort tid etter fartsøkningen begynte babord motor å miste kraft. Skipperen reduserte umiddelbart turtallet og lettet vridningen på propellen, samtidig som han ba motorpasseren undersøke i maskinrommet. Da motorpasseren var kommet ned i maskinrommet, mistet også styrbord motor kraft, og like etterpå stoppet begge motorene.

Fra skipperen merket maskinproblemene til begge motorene stoppet, tok det ca. 3 minutter. I løpet av denne tiden hadde motorpasseren sjekket maskinrommet og rapportert tilbake til skipperen at ingen synlige skader eller lekkasjer var funnet. Fartøyet befant seg da ca. 200 meter fra land.

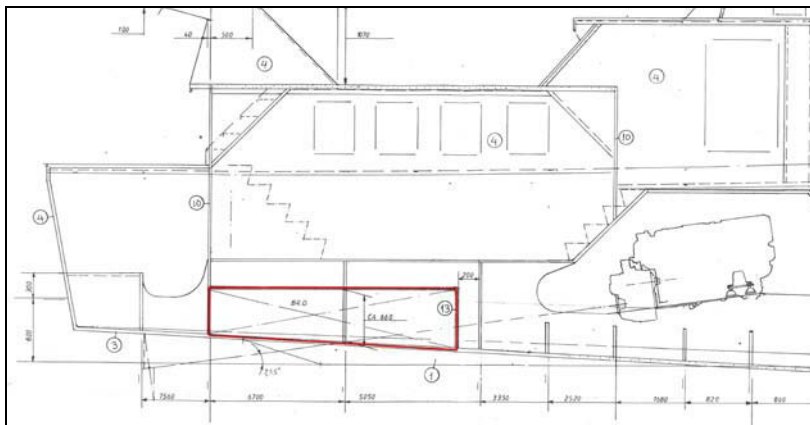
Figur 5: Drivstofftankens plassering.

Drivstofftanken var plassert i bunnen av fartøyet. Den var sentrert langsips 1,6 meter fra akterspeilet, og var en del av skrogkonstruksjonen, se figur 5. Tanken var bygget i plast og var på 2170 liter og hadde sitt dypeste punkt fremme hvor tilførselsrøret til hovedmotorene var plassert. Tanken var 3185 mm lang og 1080 mm bred. I akterkant var tanken 500 mm høy og 700 mm i forkant. Det var en påfylling og en utlufning på tanken. Påfylling skjedde gjennom en ventil i dekket (dekkflush). Ved nedgangen til maskinrom var det en tankmåler som viste hvor mye drivstoff som var på tanken. Det var ingen alarmer for lavt drivstoffnivå. Konstruksjon av tilførselsrør fra drivstofftank til motor var løftet ca. 110 millimeter fra tankbunn for å hindre at drivstoffsystemet skulle suge bunnslam. Det var to separate sugeledninger fra tanken til hver hovedmotor.

SHT har beregnet at drivstoffbeholdningen på ulykkestidspunktet var omkring 370 liter. Imidlertid var tilførselsrøret i drivstofftanken løftet 110 mm fra tankbunn, det medførte at ca. 35 liter drivstoff ikke var tilgjengelig. Ved akterlig trim vil dette forholdet forverres. I tillegg vil mye bevegelse i fartøyet (pitching) øke sannsynligheten for at motorene sugde luft. Etter havarikommisjonens vurderinger er det derfor overveiende sannsynlig at motorene har sugd luft fra drivstofftanken og dermed stoppet. Lite drivstoff, kombinert med drivstofftankens utforming, tilførselsrørets plassering og skvalping i tanken har sannsynligvis ført til at det kom luft i drivstoffsystemet.

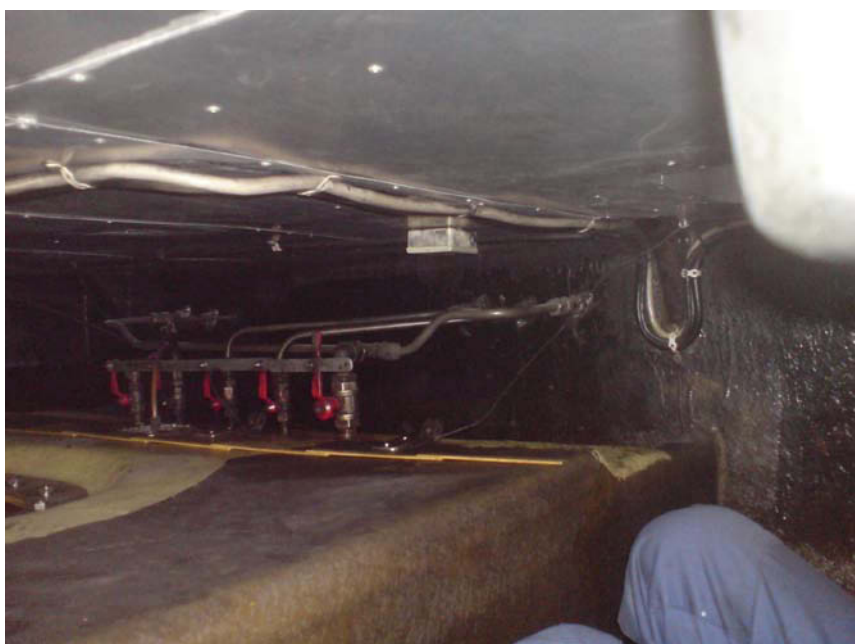
*Figur 6: Bildet er tatt fra søsterskipet og viser alle gjennomføringene fra maskinrommet, og ventilene for nødstenging av brennoljesystemet. Fra høyre:*

*Ventil 1- Retur for begge hovedmotorer (disse er koblet sammen like før ventilen).*

*Ventil 2- Tilførsel til hovedmotor styrbord.*

*Ventil 3- Tilførsel til håndpumpe og til hjelpemotor.*

*Ventil 4- Tilførsel til babord hovedmotor.*

*Ventil 5- Retur fra babord hjelpemotor.*

*Det tynne kobberøret i forkant av ventil 4 er peilerøret.*

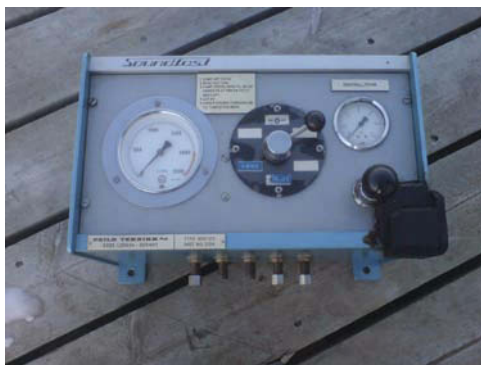
Figur 7: Soundfast modell 800. Bildet er tatt fra søsterfartøy.

Drivstoffbeholdningen ble målt ved hjelp av Soundfast modell 800 (se figur 7). Dette systemet er basert på et pneumatisk prinsipp, og er en intermitterende type operert med håndpumpe. Soundfast modell 800 forutsetter at tank- og rørsystem er lufttett. Tanken trykkes ved hjelp av en håndpumpe. Trykket leses av på indikatoren, og nivået på tanken bestemmes ved å benytte tanktabellen. Bruksanvisningen er på 9 punkter. I følge punkt 7 skal avlesning av indikator gjøres flere ganger for å få riktig måling. Dersom avlesningene ikke er like skal operasjonen gjentas til de to siste avlesningene er omtrentlig like. Dersom like avlesninger ikke er mulig må man søke etter defekter i systemet. Dette må utbedres før ny avlesning kan utføres. Soundfast modell 800 ble levert med fartøyet i 1988. Det ble da laget tanktabell.

SHT har fått opplyst at det ikke har vært foretatt service eller kalibrering av Soundfast systemet siden dette ble installert i 1988. Tanktabellen har ikke vært kontrollert eller oppdatert. Det har heller ikke vært foretatt trykktest av tank eller rørsystem til Soundfast.

SHT mener at det var en svakhet at det ikke hadde vært foretatt service eller kalibrering av tankmålesystemet etter at dette ble installert i 1988. Tanktabellen var ikke kontrollert eller oppdatert. Det hadde heller ikke vært foretatt trykktest av tank eller rørsystem til Soundfast. SHT mener derfor at det kunne vært unøyaktigheter på systemet. Det er også mulighet for feilavlesning av indikator og i tabell. Dette er forhold som må inngå i reglene for hva som er akseptabel drivstoffmengde.

Undersøkelsen av forliset med Øyfart har avdekket at rederiet ikke hadde klare regler for nødvendig reservebeholdning av drivstoff. Reglene må ta høyde for mulige feilkilder og ha tilstrekkelige sikkerhetsmarginer. På grunn av lavt nivå på drivstofftanken kom det sannsynligvis luft inn i drivstoffsystemet. Begge fremdriftsmotorene stoppet. Fartøyet forliste som følge av dette. Havarikommisjonen tilrår rederier med tilsvarende operasjoner å etablere klare regler for reservebeholdning av drivstoff for å kunne operere sikkert.

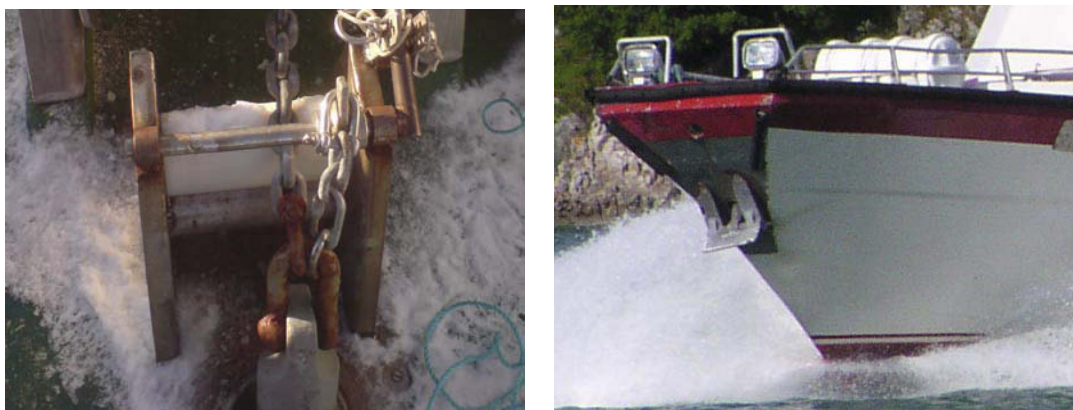
Figur 8: Utløsermekanisme for ankeret.

Anker og vinsj på fordekk var montert i 1988. Anker var et patentanker på ca. 125 kg og som løstes ut manuelt ved å løfte låsesjakkell på ankerrullen, se figur 8. Det gjorde at ankeret løp fritt. Kjetting og ankerline lå løst i et oppbevaringsrom på fordekk. Kjettingen var 14 mm i diameter og 20 meter lang. Ankerline var 12 mm i diameter og 100 meter lang.

Skipperen forsøkte å hindre forlis ved å droppe ankeret. Imidlertid var det ikke mulig å få ut ankeret mer enn ca. 20 meter. Kjetting og ankerline hadde floket seg i kjettingkassen og løp ikke fritt ut. Havarikommisjonen vil påpeke at det kan være uheldig å ha både ankerkjetting og tau løst i kjettingkassen. På søsterskipet er dette arrangementet bygget om som følge av ulykken.

På søsterbåten er dette systemet endret etter ulykken med MS Øyfart. Det er montert spill (trommel) som ankerkjetting og ankerline er rullet inn på.

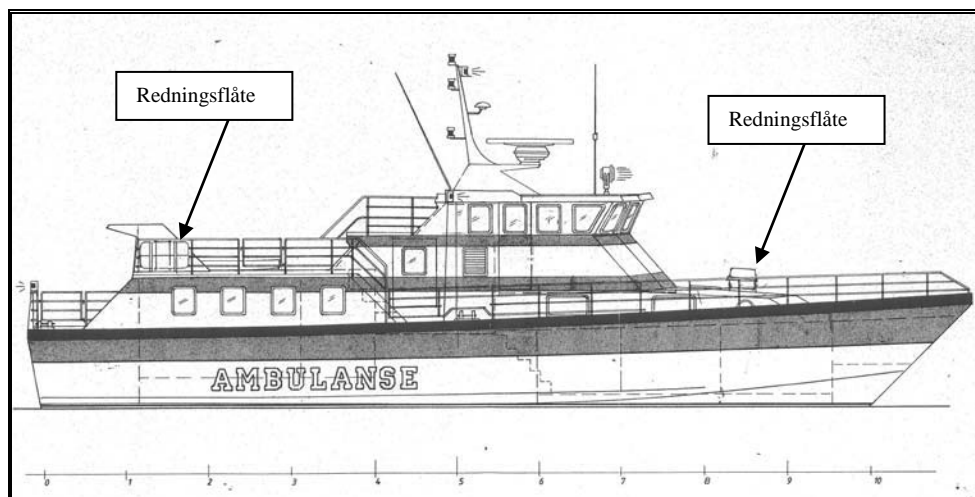
Figur 9: Plassering av redningsflåtene.

M/S Øyfart hadde en RFD SURVIVA 20 redningsflåte på akterdekket og en Viking 12 DK redningsflåte på fordekket, se figur 9. Det var utført 5 års service i juni 2008.

Flåten på fordekket var delvis nediset. Mannskapet har opplyst at den faste trefingrede hansen på redningsdraktene vanskeliggjorde frigjøring av flåten.

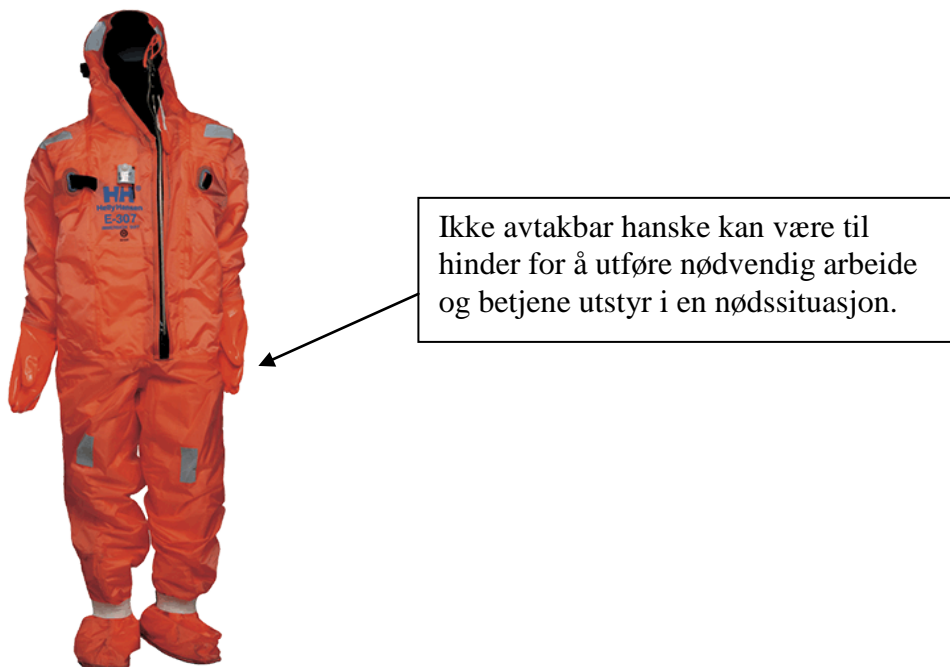
Figur 101: Redningsdrakt Helly Hansen E307.

Det var 4 stk redningsdrakttrakter om bord av typen Helly Hansen E-307 med fast 3 fingret hanske. Drakten av typen E-307 har ikke avtakbar hanske se figur 11.

3. Mannskapet klarte ikke å nødankre fordi ankerarrangementet hadde en uheldig utforming. Mannskapet klarte ikke å løse ut den fremre flåten på grunn av at redningsdrakten hadde fast trefingret hanske som vanskeliggjorde dette.
