RAPPORT

JB 2009/07

RAPPORT OM SAMMENSTØT MELLOM TRIKK OG MINIBUSS I RUNDKJØRING PARKVEIEN - HENRIK IBSENSGATE FREDAG 29. AUGUST 2008

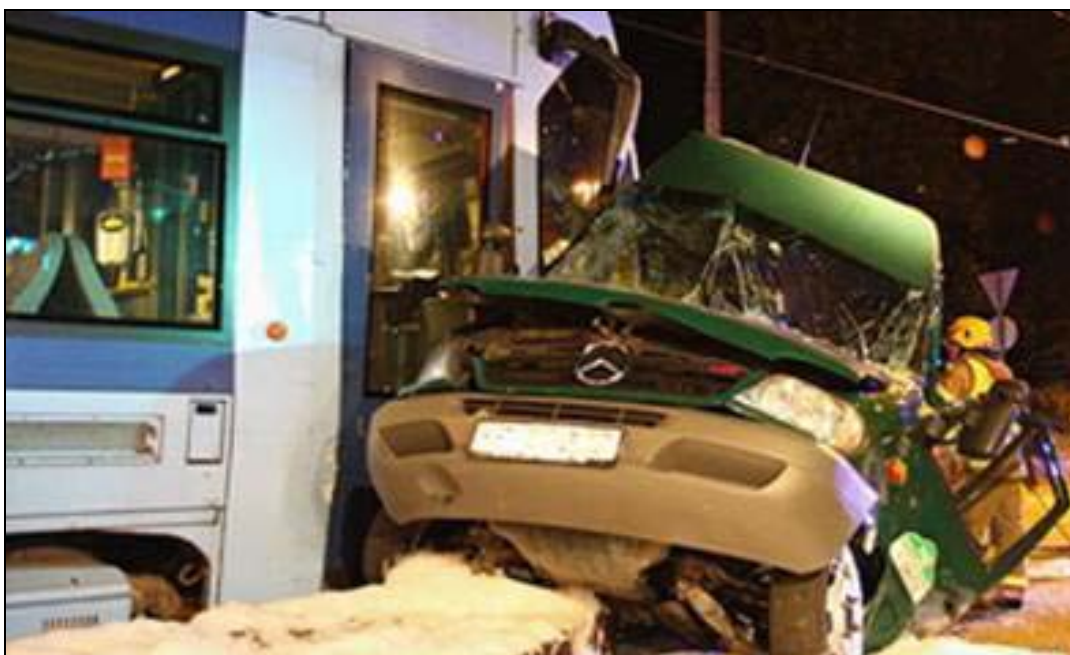
Sekundet senere traff trikken minibussen omtrent vinkelrett i siden i området fra høyre fordør og bakover forbi sidedøren. I følge trikkens ferdskriver var hastigheten 31 km/t på dette tidspunktet. Skriveren registrerte her også tilsetning av farebrems. Minibussen ble skjøvet mot en steinsetting i rundkjøringen, og fikk et nytt innpress da steinene en kort periode utgjorde et mothold. Farebremsen ble her deaktivert, og gikk over i full driftsbrems. Steinene og venstre side foran på bussen ga etter slik at minibussen roterte mot høyre og ble skjøvet i motsatt kjøreretning foran trikken på innsiden av steinsettingen, før begge kjøretøyene stanset på den andre siden av sentraløya.

Figur 4: Kjøretøyenes sluttposisjoner etter sammenstøtet. Foto: Gunnar Bøthun, VG Nett

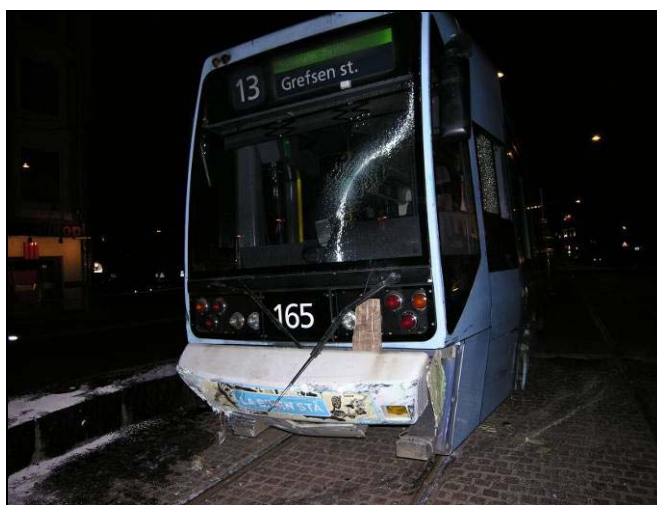
Trikken fikk skader i bufferskjørtet og i karosseriets front. I tillegg ble frontruten og sideruten på førersiden ødelagt.

Figur 5: Skader i fronten på trikken.

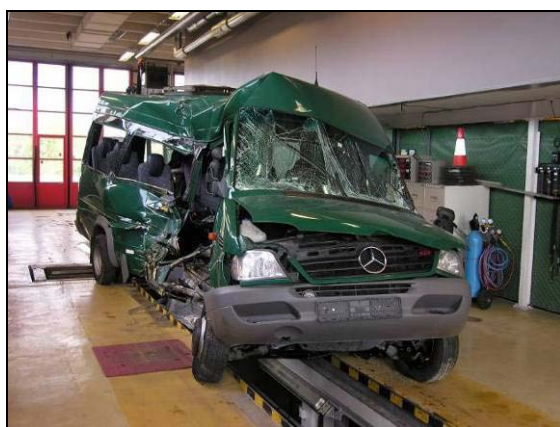
Minibussen ble påført omfattende skader grunnet innpress fra trikkens front på høyre side av minibussen. Det største innpresset ble registrert mellom høyre fordør og sidedør, og målt til 115 cm. Bussen ble slått skjev, og hadde deformasjonsskader under førerdøren etter møtet med steinsettingen.

Figur 6: Skader på minibussens høyre side.

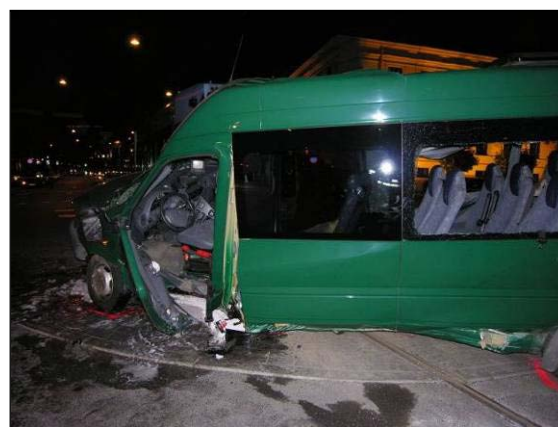
Figur 7: Skader på minibussens venstre side.

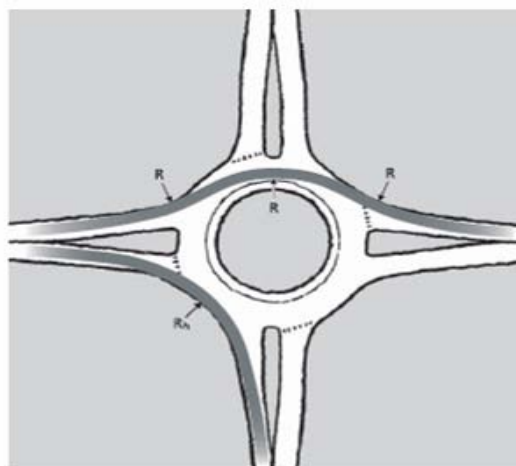
Siktsonene som er målt i rundkjøringen er innenfor normalkravene, men kravet til kjørekurvens radius inn i rundkjøringen fra Parkveien er ikke oppfylt. I følge normalen bør kjørekurven til kjøretøy som skal rett fram ha en radius på mindre enn 50 m.

Figur 11: Prinsipp for avbøyning i rundkjøringer (fra håndbok 017).

Figur 11 viser at radien til kjørekurven inngår i hele kurvekombinasjonen (høyre-venstre-høyre) gjennom rundkjøringen.

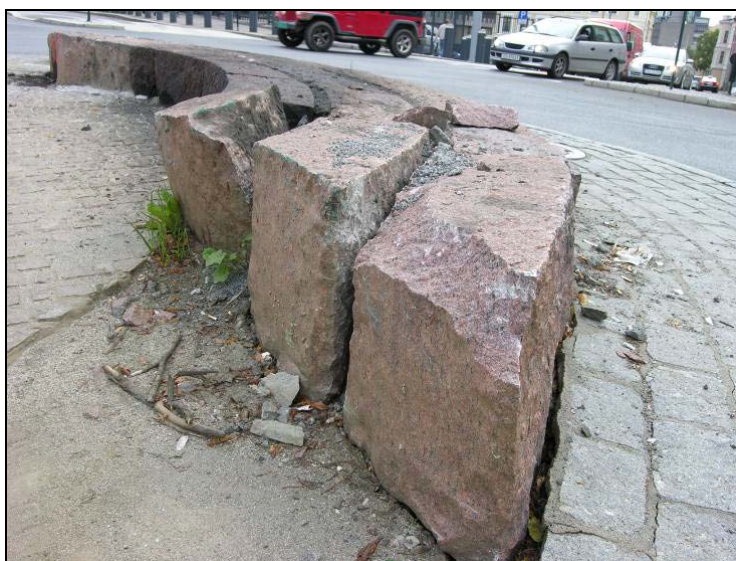
Sentraløya i rundkjøringen er omkranset av buede steinsetninger som stikker 25 – 43 cm opp over gateplanet. Steinsetningen er avbrutt der trikketraséen er ført gjennom sentraløya. Dette gir en spiss ende mot Henrik Ibsens gate.

Rekkverksnormalen (håndbok 231) definerer bl.a. jordfaste steiner som stikker mer enn 20 cm over terreng som et påkjørselsfarlig hinder. Slike farlige sidehindre skal ikke forekomme ubeskyttet innenfor en definert sikkerhetssone utenfor veibanen. Imidlertid er kravet angående denne type sidehinder frafalt i by- og sentrumsområder.

Figur 12: Steinene som minibussen traff etter kollisjonen med trikken. Høyden på sidehindret ble her målt til 36 cm.

I sentraløya er det plassert to sirkelformede steinsettinger, en på hver side av trikkestraséen. Disse er mellom 25 og 40 cm høye, og danner en brutt, indre sirkel i rundkjøringen. Veiutformingen skal ut fra et nullvisjonssynspunkt søke å etablere skadereduserende løsninger. Havarikommisjonen tilrår Oslo kommune - Samferdselsetaten og Statens jernbanetilsyn å gjøre en vurdering om denne og lignende steinsettinger i andre rundkjøringer er uheldig for sikkerheten og bør fjernes.

Veiutformingen skal ut fra et nullvisjonssynspunkt søke å etablere skadereduserende løsninger, noe havarikommisjonen mener ikke er oppnådd med denne type oppbygninger i sentrum av en rundkjøring. Havarikommisjonen mener at denne og lignende steinsettinger i andre rundkjøringer er uheldig for sikkerheten og bør fjernes. Havarikommisjonen anså steinenes innvirkning på skadeomfanget som så viktig for sikkerheten at undersøkelsesmyndigheten informerte Statens jernbanetilsyn og Oslo kommune om dette gjennom et brev av 17. mars 2009, og havarikommisjonen anbefalte at det ble gjort en vurdering av dette.

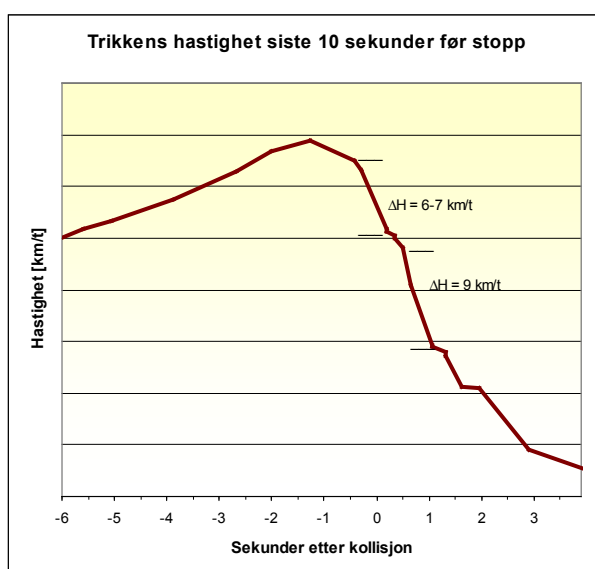
Figur 13: Registrert hastighet de siste 10 sekundene før trikken stoppet.

Figuren til venstre viser at trikken økte hastigheten i sekundene før ulykken, som skjedde på 0 sek.

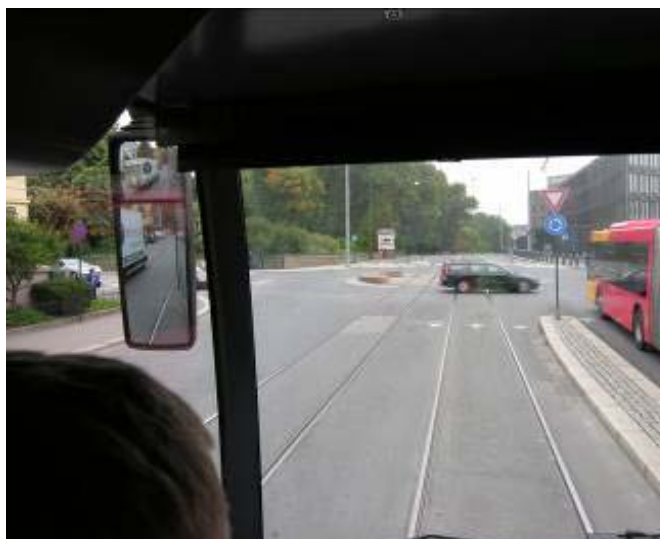
Havarikommisjonen har foretatt en innmåling av elementer ved trikken som utgjør blindsoner i siktsonen for vognføreren. Oppmålingen viste at både venstre sidespeil og en vindusstolpe ved venstre siderute dekket deler av utsynet til venstre for vognfører (se figur 14). De reelle blindsonene vil variere ut fra vognførers sittestilling, høyde og førerstolens plassering i forhold til førerbordet, samt eventuelle hodebevegelser hos vognføreren.

Figur 14: Siktsoner fra førerposisjon i tilsvarende trikk inn mot rundkjøringen. Vindusstolpe og sidespeil utgjør en blindsonesektor for vognfører.

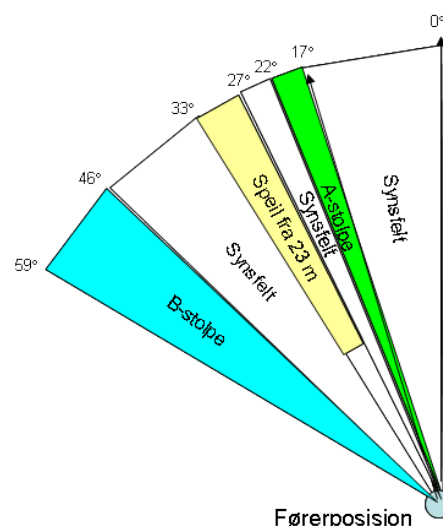
Figur 15: Beregnede blindsonesektorer fra førerposisjon i tilsvarende trikk

Blindsonesektorene ble montert i en animasjon basert på trikkens registreringsenhet og overvåkningsbildene fra ulykken. Animasjonen viser at venstre utvendige speil kan ha skjult området for frontpartiet av minibussen fra det tidspunkt da Henrik Ibsens gate 51 (Nobelinstituttet) ikke lenger utgjorde et sikthinder mellom kjøretøyene. Minibussens frontparti og frontlys var dekket av blindsonen bak venstre sidespeil fra ca. 3,5 til ca. 2 sek før ulykken. Vinkelen mellom kjøretøyene var i denne perioden tilnærmet konstant. For at dette skal kunne skje, viser en beregning gjort av havarikommisjonen at trikken må ha nær dobbel hastighet av minibussen. Dette var også tilfelle da minibussen kjørte over gangfeltet i Parkveien. Blindsonen avtok når kjøretøyene nærmet seg hverandre, og større deler av minibussen ble gradvis mer synlig.

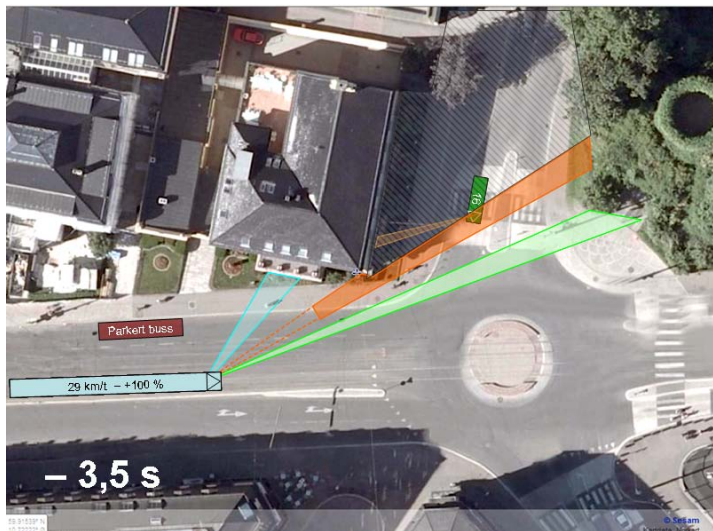
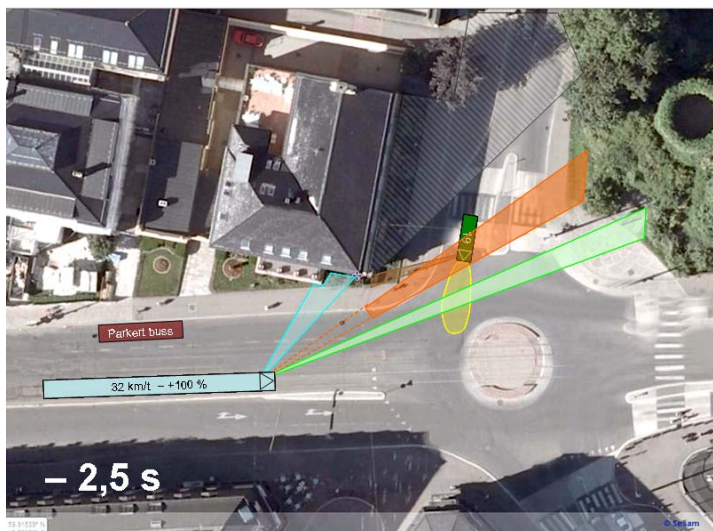
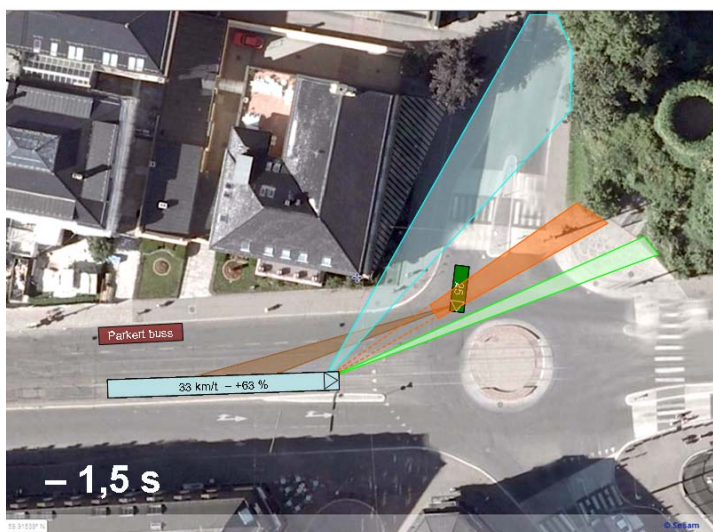
Figur 16: Utdrag fra animasjonen av hendelsesforløpet.
(Foto: Sesam/Norkart)

De tre figurene til venstre viser hvilken posisjon og hastigheter kjøretøyene hadde i forhold til hverandre på tidspunktene 3,5 – 2,5 og 1,5 sekunder før kollisjonen.

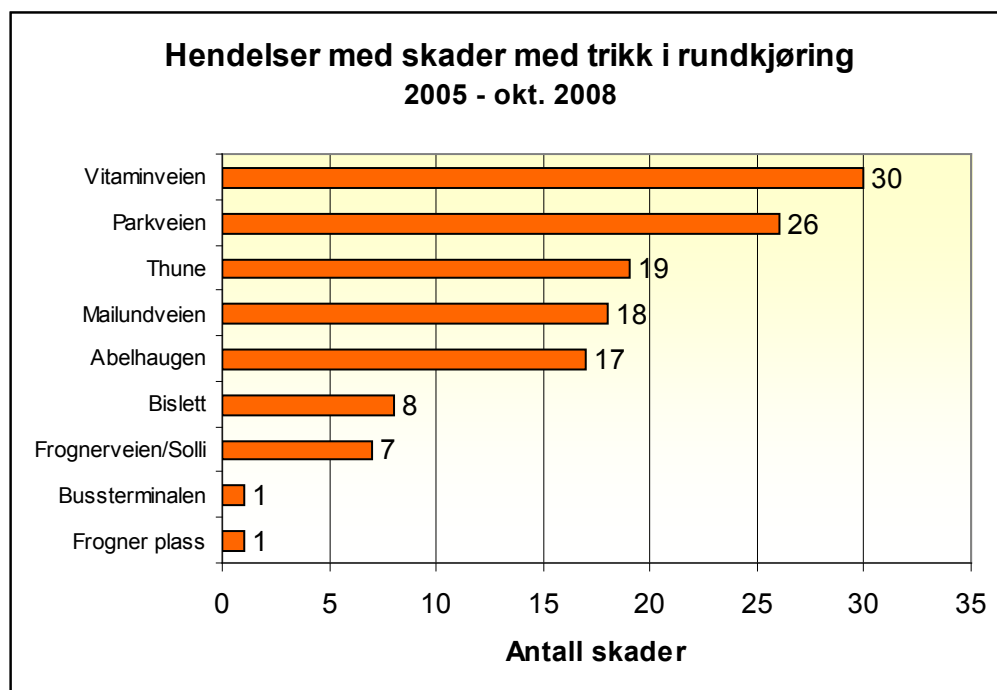
Denne gjennomgangen viser at det i dette tidsrommet ble registrert 127 hendelser med skader. En fjerdedel av hendelsene inntraff da trikken kjørte inn i rundkjøringen, mens tre fjerdedeler skjedde på vei ut av rundkjøringen.

Figur 17: Antall hendelser ved kjøring inn i og ut av rundkjøring fordelt på trikketyper for perioden 01.01.2005 – 01.11.2008.

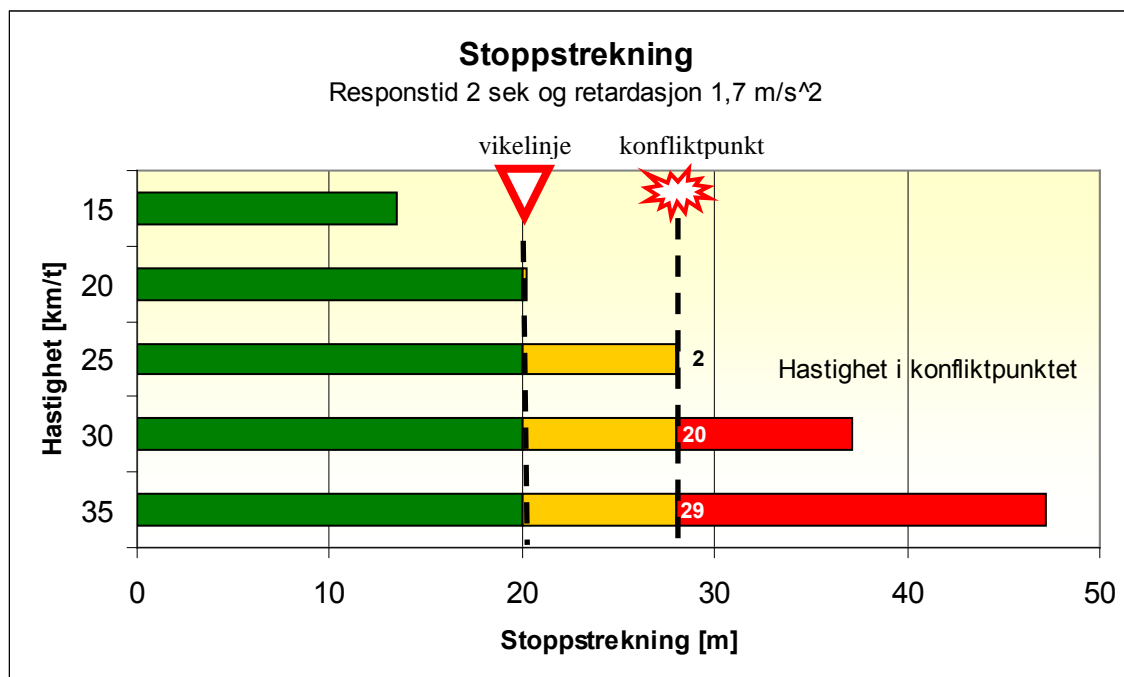
Figur 18: Kritisk stoppstrekning for trikken fra første tidspunkt det var mulig å se minibussen bak hushjørnet (20 m bak vikelinjen).

Figuren over viser at valg av hastighet inn mot rundkjøringen er avgjørende for trikkens mulighet til å stoppe i tide. Responstiden på to sekunder er ment å inkludere både førerens reaksjonstid og tilsetningstid på bremsesystemet. Det er her ikke tatt hensyn til eventuelle blindsoner. Det er valgt en bremsevirkning tilsvarende full driftsbrem (1,7 m/s²). Det er anmerket hvor stor hastighet trikken vil ha i konfliktpunktet dersom trikken ikke klarer å stanse før dette punktet. Eksempelet viser at en utgangshastighet på 35 km/t vil gi en påkjørselshastighet i 29 km/t, mens en hastighetsreduksjon på "bare" 10 km/t hadde vært nok til at ulykken akkurat kunne vært avverget. Den faktiske hastighetsreduksjonen før ulykken på 3 km/t tilsvarer en responstid på halvsekundet lenger. Dette kan skyldes blindsoneproblematikken.

Havarikommisjonen understreker at stoppstrekningene oppgitt i figuren bare er gyldig i forhold til de forutsetninger som er lagt til grunn, og med hensyn til hvor vognfører oppdager det andre kjøretøyet. Bruk av farebrems ville redusert stoppstrekningen noe i forhold til beregningene ovenfor, men økt sannsynligheten for skader på passasjerer i trikken. Bruk av farebrems med en utgangshastighet på 25 km/t reduserer stoppstrekningen med 6 m.

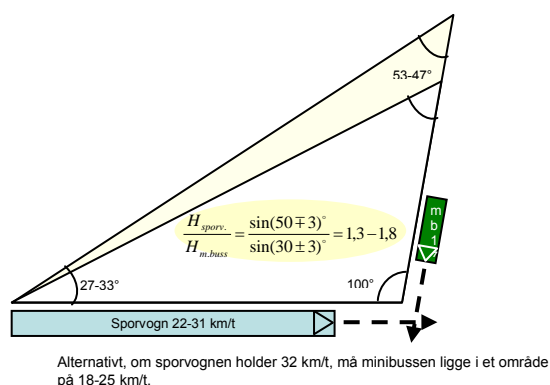
Figur 19: Forholdet mellom innbyrdes hastigheter som gjorde at minibussen ble i blindsonen over tid.

En beregning viser at om trikken holder en hastighet som er 1,3 – 1,8 ganger større enn minibussen, vil denne være i blindsonen over tid.

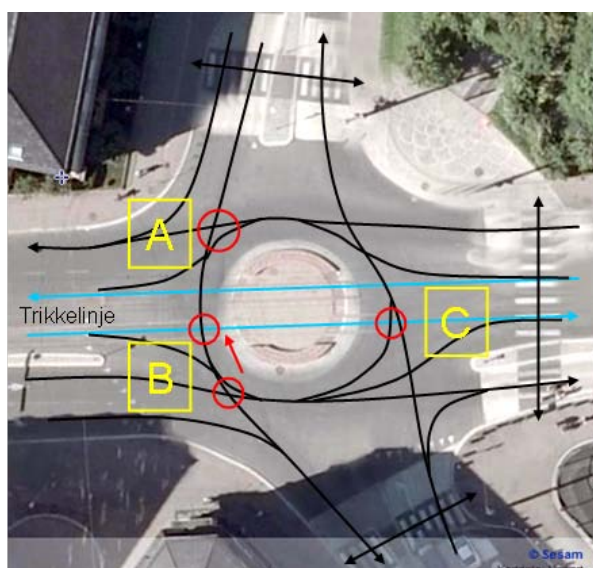
Alle rundkjøringer i Oslo hvor trikken kjører er regulert slik at trikken har vikeplikt inn i rundkjøringene. Dette er markert med skilt og oppmerking i trikkelinjen. Siden trikken kjører tvers gjennom rundkjøringen, vil krysningslinjene mellom trikk og øvrig trafikk bli vinkelrette. Dette gir et større potensial for skader enn om trikkens kjørelinje hadde vært avbøyd som øvrig trafikk i rundkjøringer. Manglende avbøyning i rundkjøring gir dessuten ikke en tilsiktet hastighetsbegrensende virkning på kjøretøyene inn mot eventuelle konfliktpunkter. Havarikommisjonen mener at trikkelinjens manglende avbøyning i

rundkjøring krever ekstra aktsomhet fra vognfører og at dette bør gjenspeiles i trikkens tillatte kjørehastighet inn mot kryssene.

Figur 20: Kjørelinjer og konfliktpunkter i rundkjøringen i Parkveien x Henrik Ibsens gate x Løkkeveien.
