Undersøkelse av luftfartshendelse etter avgang fra oljeinstallasjonen Linus på Ekofiskfeltet

Den 5. juni 2023 hadde et Sikorsky S-92A helikopter, LN-OMI operert av Bristow en uforutsett motorstans kort tid etter avgang fra offshore oljeinstallasjonen Linus, ved Ekofiskfeltet i Nordatlanteren.

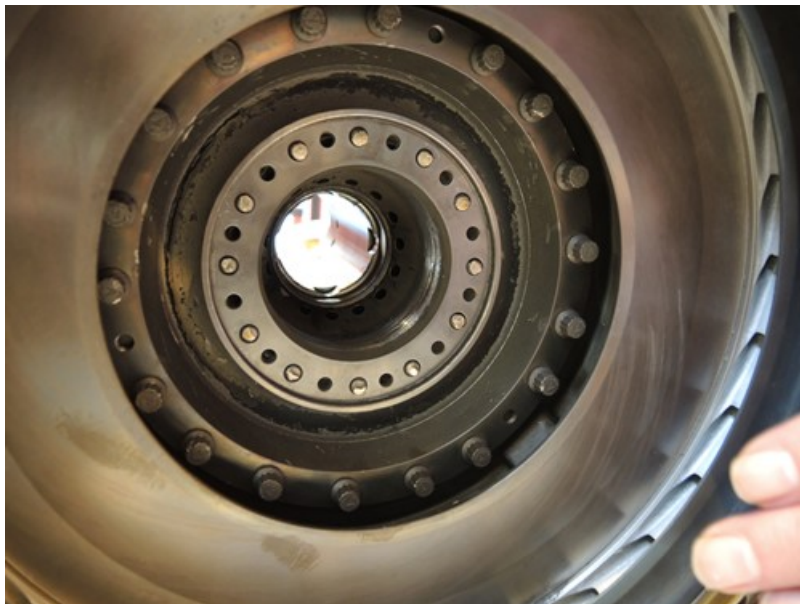
Undersøkelsen avdekket at tolv bolter som sammenføyde kompressoren og gassgenerator turbinen hadde gått til brudd.

Fremre flens av motorens gas generator turbin aksel. Foto: SHK

Havarikommisjonen har gjennomført en metallurgisk undersøkelse av de tolv boltene. Sannsynligvis har utmattingen startet i to av boltene. Belastningen har deretter økt på de resterende boltene og etter noe tid gikk alle tolv boltene til brudd.
