Undersøkelse av luftfartshendelse etter avgang fra oljeinstallasjonen Linus på Ekofiskfeltet

Den 5. juni 2023 hadde et Sikorsky S-92A helikopter, LN-OMI operert av Bristow en uforutsett motorstans kort tid etter avgang fra offshore oljeinstallasjonen Linus, ved Ekofiskfeltet i Nordatlanteren.

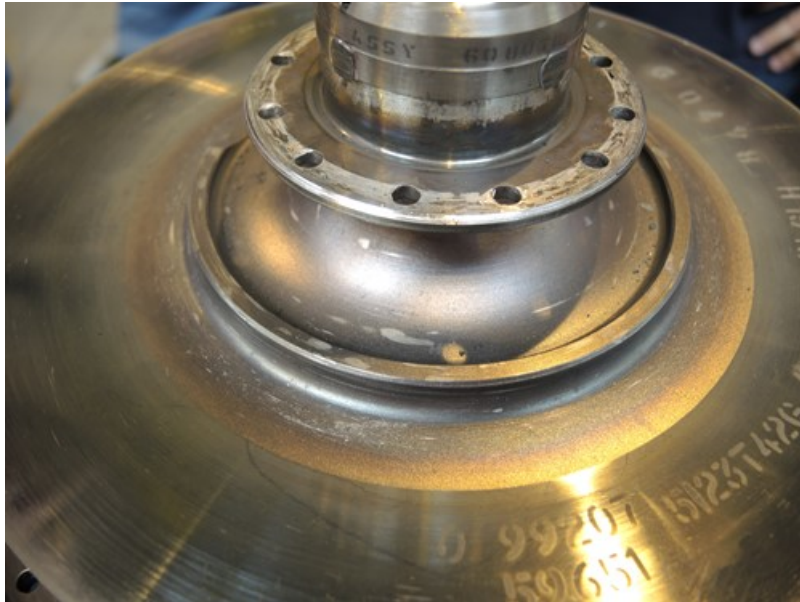
Undersøkelsen avdekket at tolv bolter som sammenføyde kompressoren og gassgenerator turbinen hadde gått til brudd.

Bakre flens av motorens radialkompressor. Foto: SHK

Havarikommisjonen har gjennomført en metallurgisk undersøkelse av de tolv boltene. Sannsynligvis har utmattingen startet i to av boltene. Belastningen har deretter økt på de resterende boltene og etter noe tid gikk alle tolv boltene til brudd.

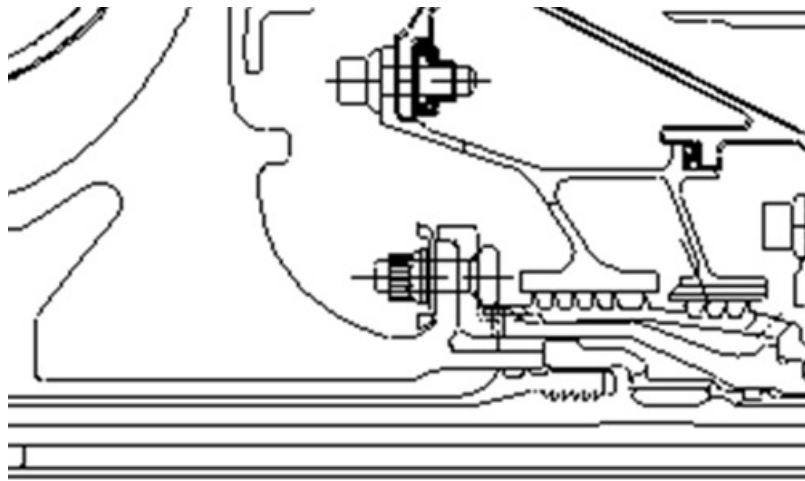
Detaljebilde fra flenskoblingen mellom radial kompressor og turbin akselen. Illustrasjon: General Electric
