Undersøkelse av luftfartsulykke ved Reinsvoll flyplass i Innlandet fylke

Oppdatering 10. januar 2024

Sted	Reinsvoll flyplass
Hendelsesdato	28.08.2023
ICAO flyplassindikator	ENRV
Luftfartøy	Øvrige lette motorfly
Operatør	Privat
Reg. merke	LN-TBN

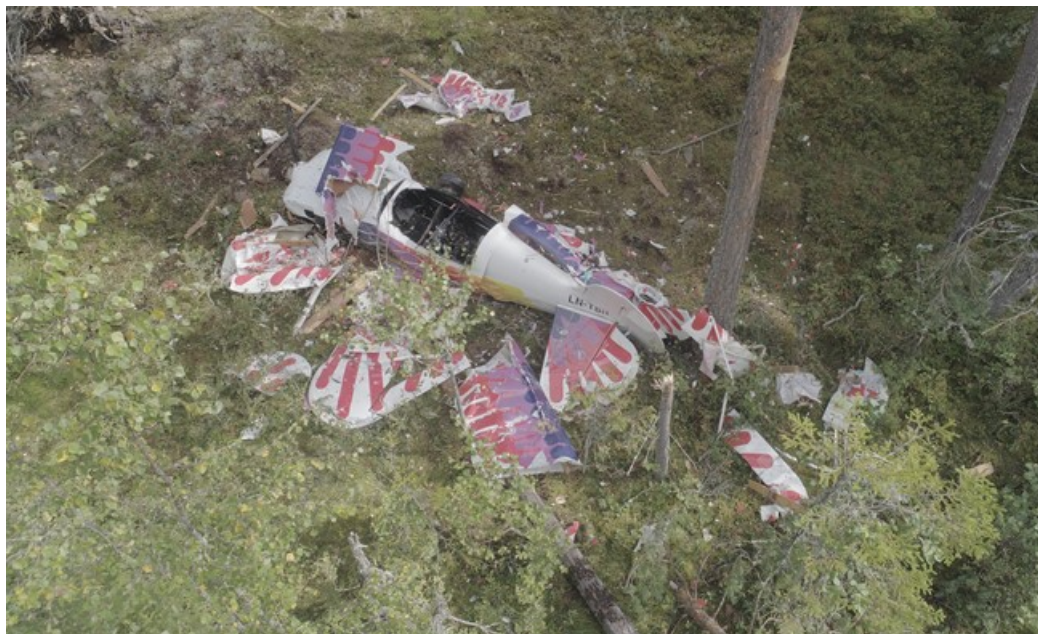
Ulykkesstedet. Foto: SHK
