Undersøkelse av luftfartsulykke ved Reinsvoll flyplass i Innlandet fylke

Oppdatering 10. januar 2024

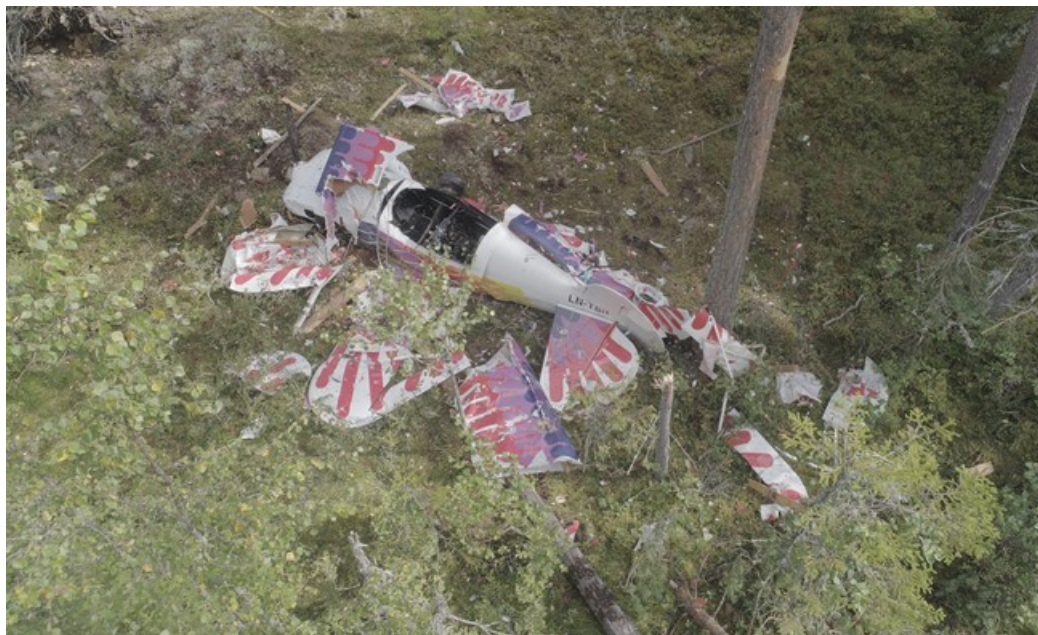
Ulykkesstedet. Foto: SHK
