## Undersøkelse av luftfartsulykke vest for Sotra

Om kvelden onsdag 28. februar 2024 havarerte et Sikorsky S-92A helikopter, LN-OIJ, operert av Bristow Norway AS, under SAR-trening i nattforhold med avgang fra Flesland (ENBR).

Sted	2 NM sørvest for Løno, vest av Sotra i Øygarden kommune, Vestland
Hendelsesdato	28.02.2024
ICAO flyplassindikator	ENBR
Luftfartøy	Sikorsky øvrige
Operatør	Bristow Norway AS
Reg. merke	LN-OIJ
Flygeforhold	VMC
Fylke	Vestland
Type hendelse	Luftfartsulykke
Type flyging	Kontinentalsokkel
Kategori luftfart	Tung, helikopter (> 2 250kg)
Flykategori	Helikopter, Multi-engine, Turbofan/Turbojet
FIR/AOR	ENSV (Stavanger ATCC)

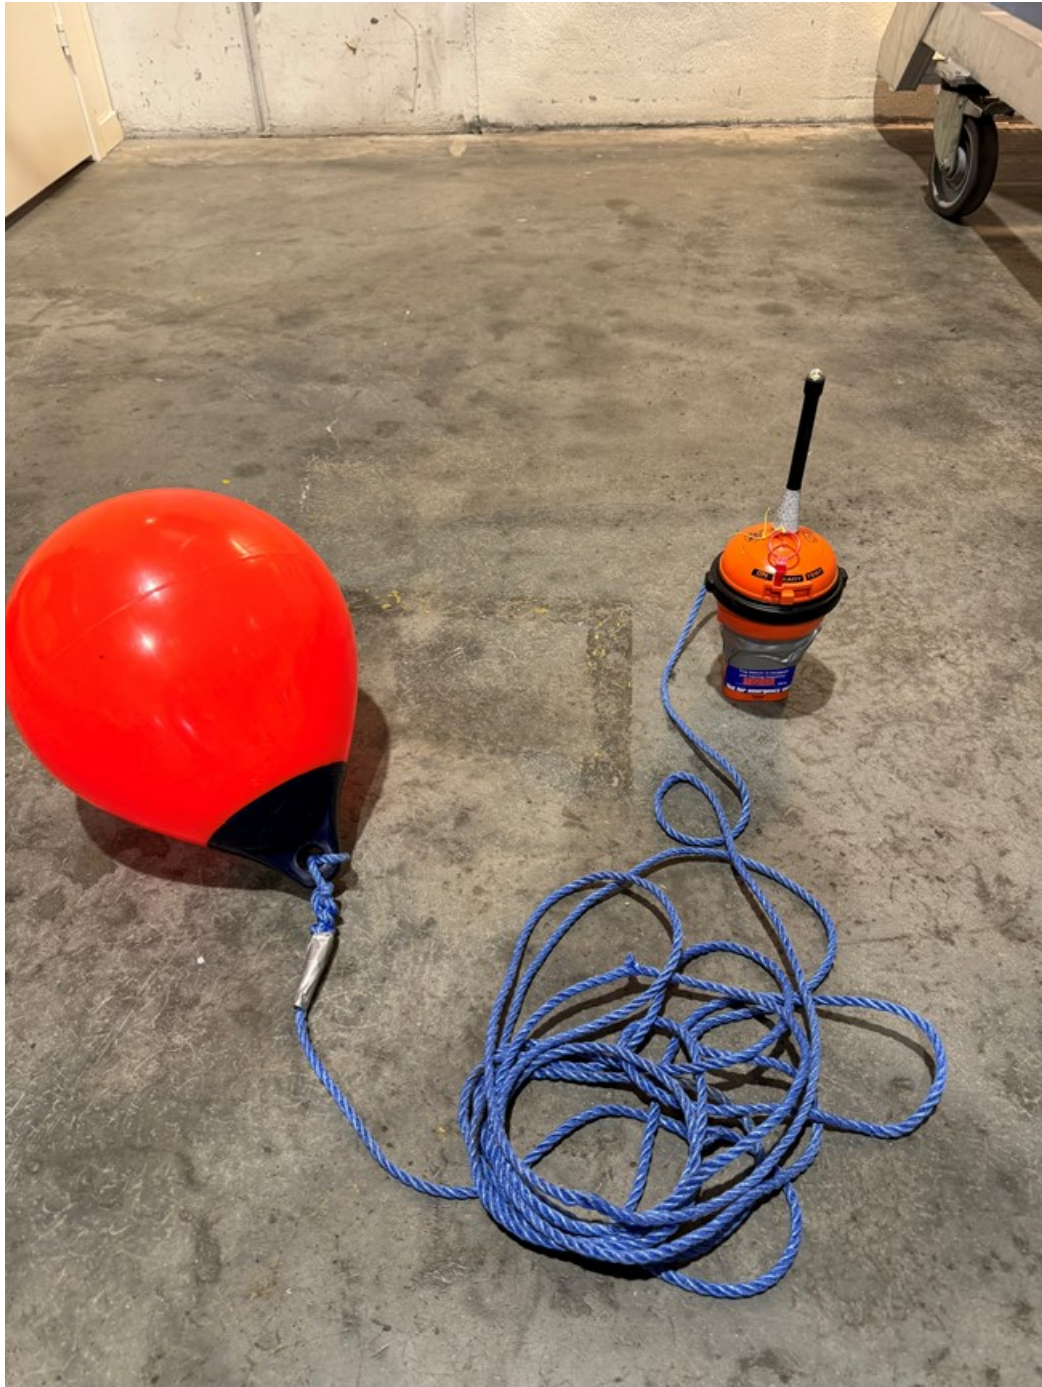
*En treningsbøye lik den som ble sluppet fra LN-OIJ. Foto: Bristow Norway AS / SHK*

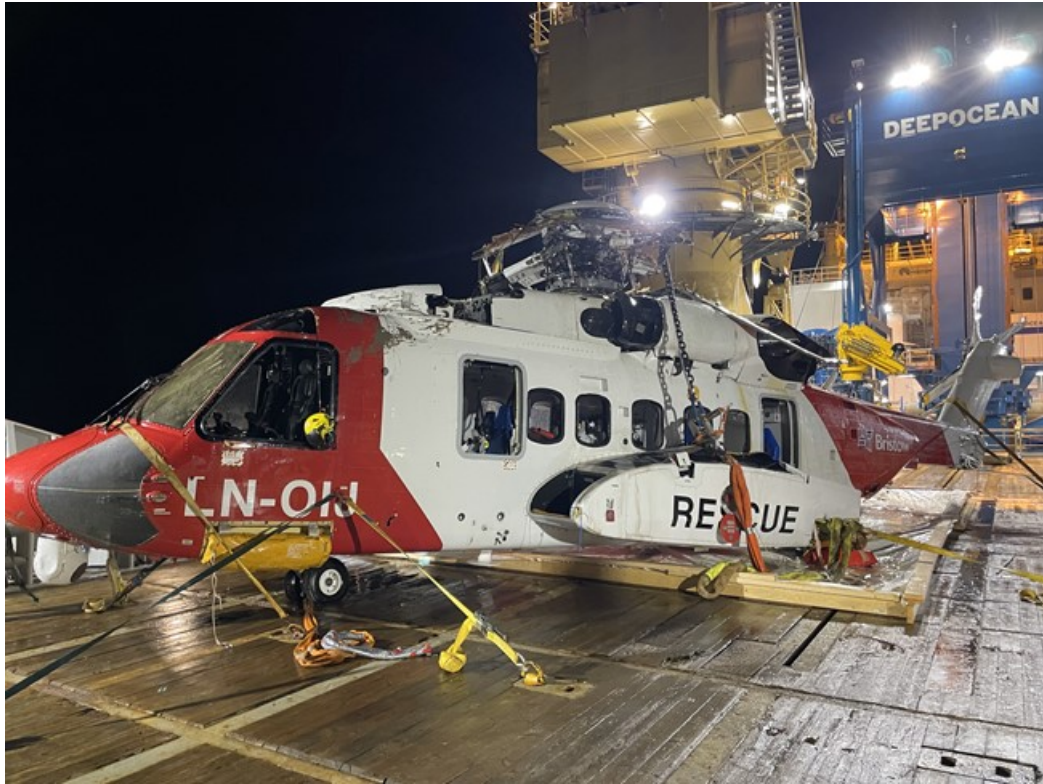
*Helikopteret på dekket av Normand Ocean. Foto: SHK*

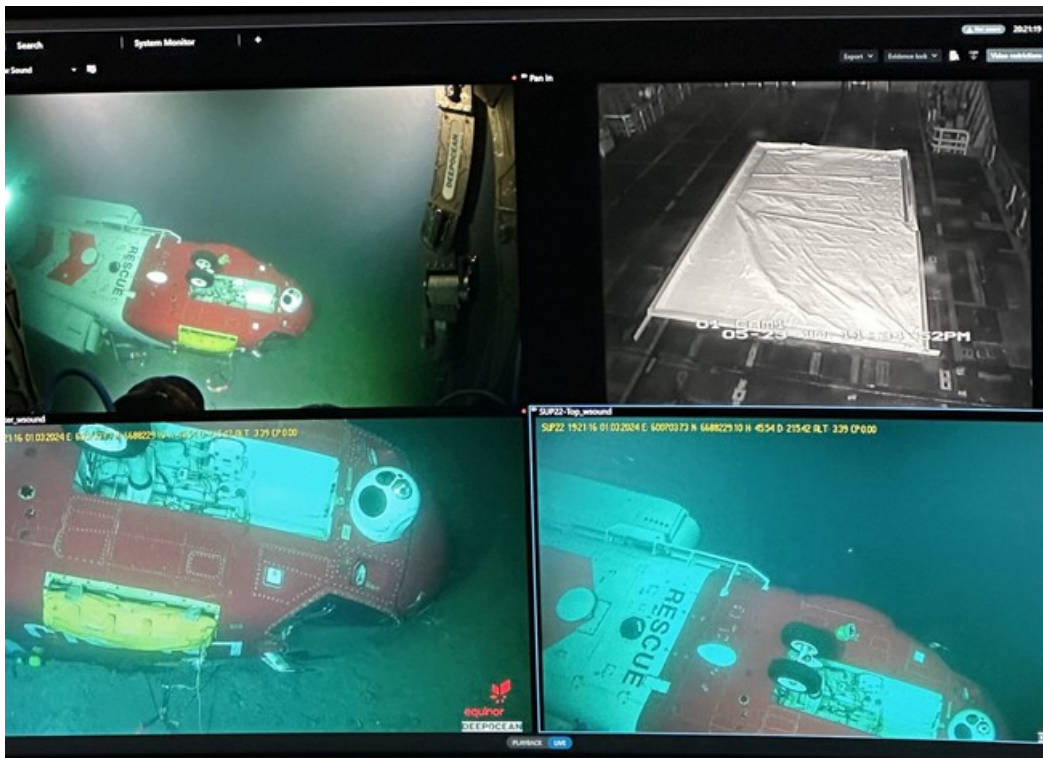
*ROV-bilder av helikopteret da det ble funnet på sjøbunnen. Foto: Normand Ocean/SHK*

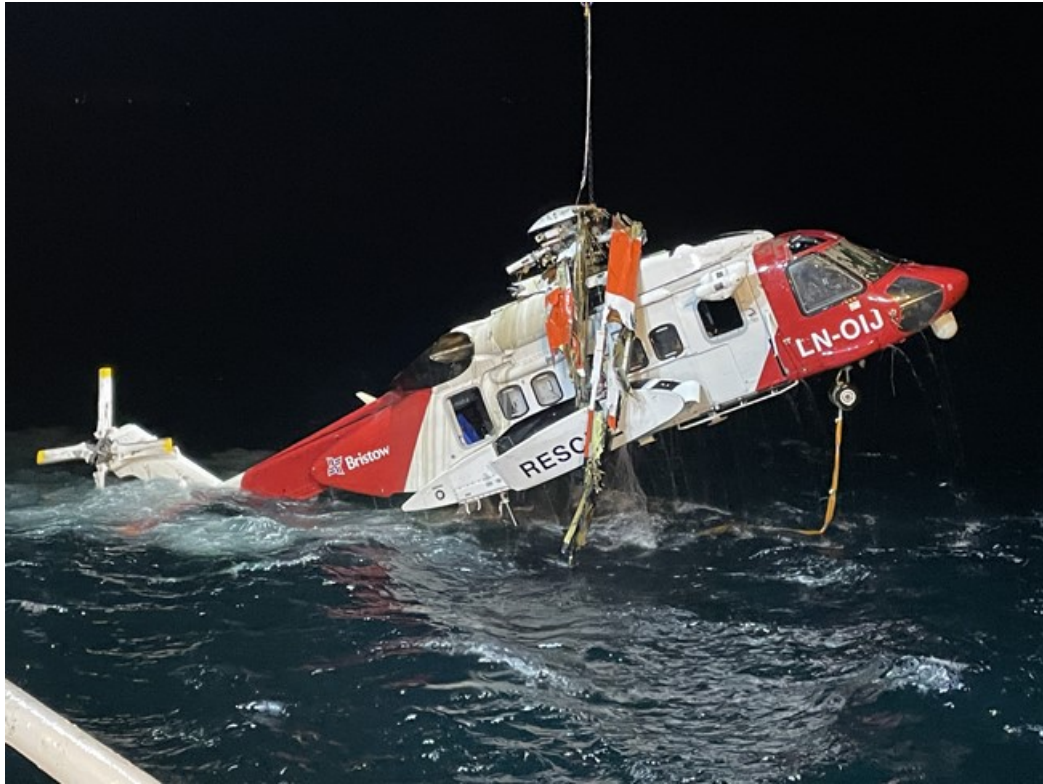
*Helikopteret hevet i posisjon vest av Bergen. Foto: SHK*

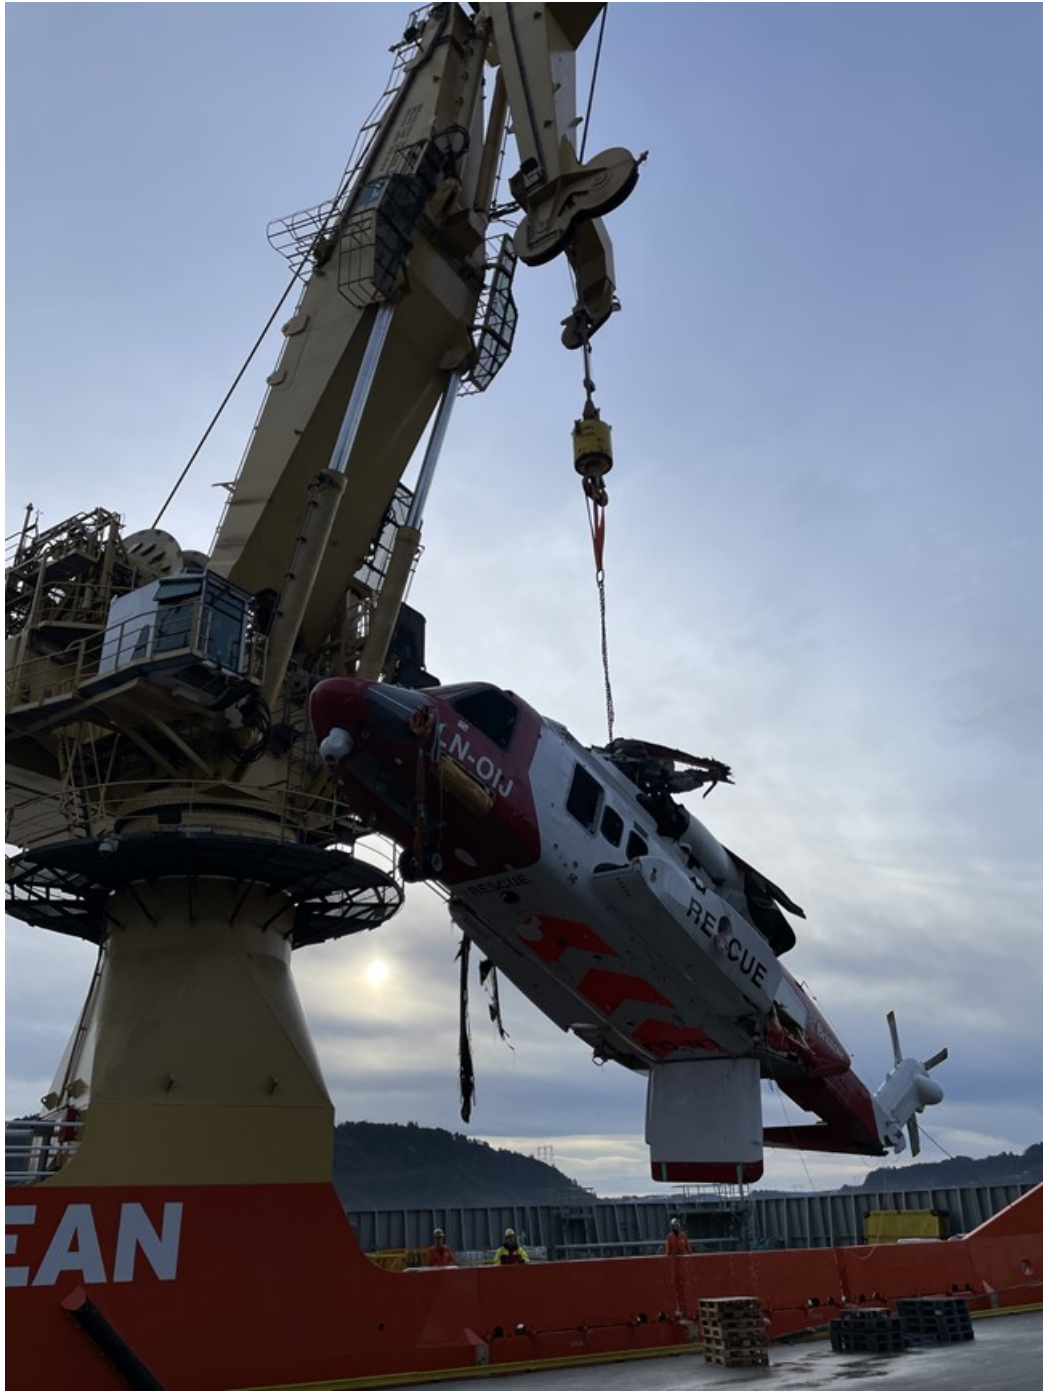
*Helikopteret heises på land ved Haakonsværn marinebase. Foto: SHK*

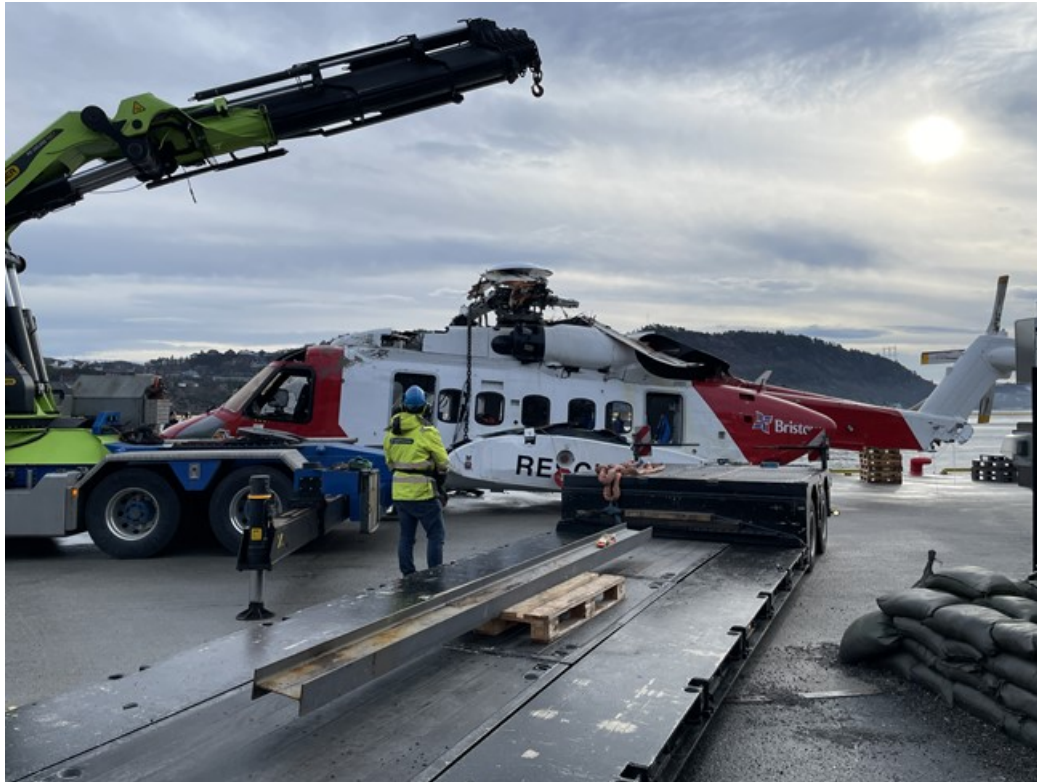
*Helikopteret på kai på Haakonsværn marinebase. Foto: SHK*
