## RAPPORT

Avgitt dato: 04.10.2007  
JB Rapport: 2007/11

| Hendelsessted: | Østfoldbanen, km 77,5 ved Råde stasjon |
| Type hendelse: | Avsporing |

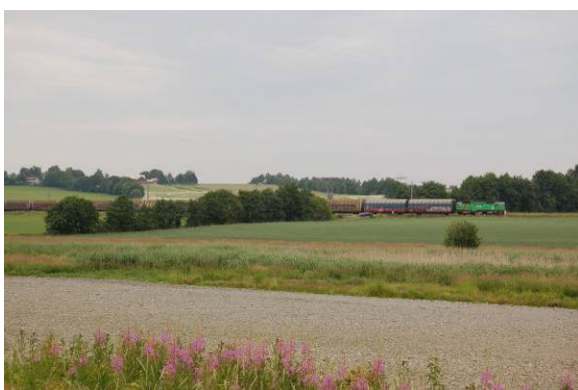
Figur 1

I avspøringsområdet går banen i en svak høyrekurve i togets kjøreretning. Traséen er tilnærmet horisontal og banen går gjennom et flatt landbruksområde (se figur 1). Banen har enkeltspor, elektrisk drift og er fjernstyrt fra togledersentralen i Oslo. Største tillatte hastighet på avspøringsstedet er 95 km/t. Det er ingen bebyggelse i umiddelbar nærhet av avspøringsområdet.

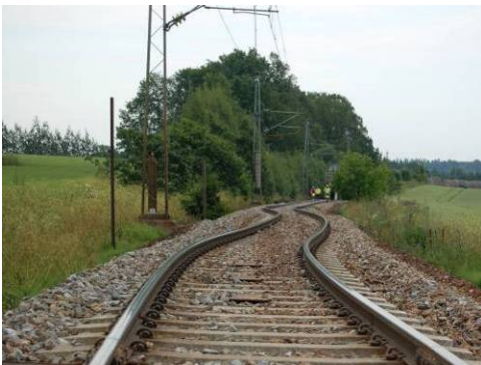
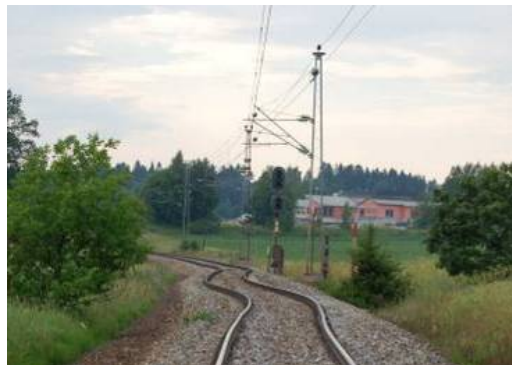
Sporets tilstand etter avsporingen (se figur 3 og 4) viste at det må ha vært svært store trykkspenninger i skinnene på avsporingstidspunktet.

- Sannsynlig feil nøytraltemperatur som følge av endret horisontalgeometri for sporet etter nøytralisering.
- Svekket motstand mot sideforskyvning som følge av generell tilstand og pakking av dobbeltsville.
- Skinnetemperaturer opp mot (og muligens over) forutsetningene for regelverket.

*Undersøkelsen har avdekket avvik mellom fastlagt regelverk og faktisk utførelse både ved forebygging og utbedring av solslyng. Statens jernbanetilsyn tilrådes å pålegge Jernbaneverket å undersøke om det er forhold ved regelverk, metoder, opplæring, organisering eller ressurstilgang som bør endres.*
