Hav 01/93

RAPPORT OM LUFTFARTSULYKKE MED ETTERFØLGENDE  
HENDELSE PÅ GARDERMOEN LUFTHAVN 4. OKTOBER 1992  
MED PIPER ARROW OY-EKA OG DC-10-10 SE-DHU

AVGITT FEBRUAR 1993

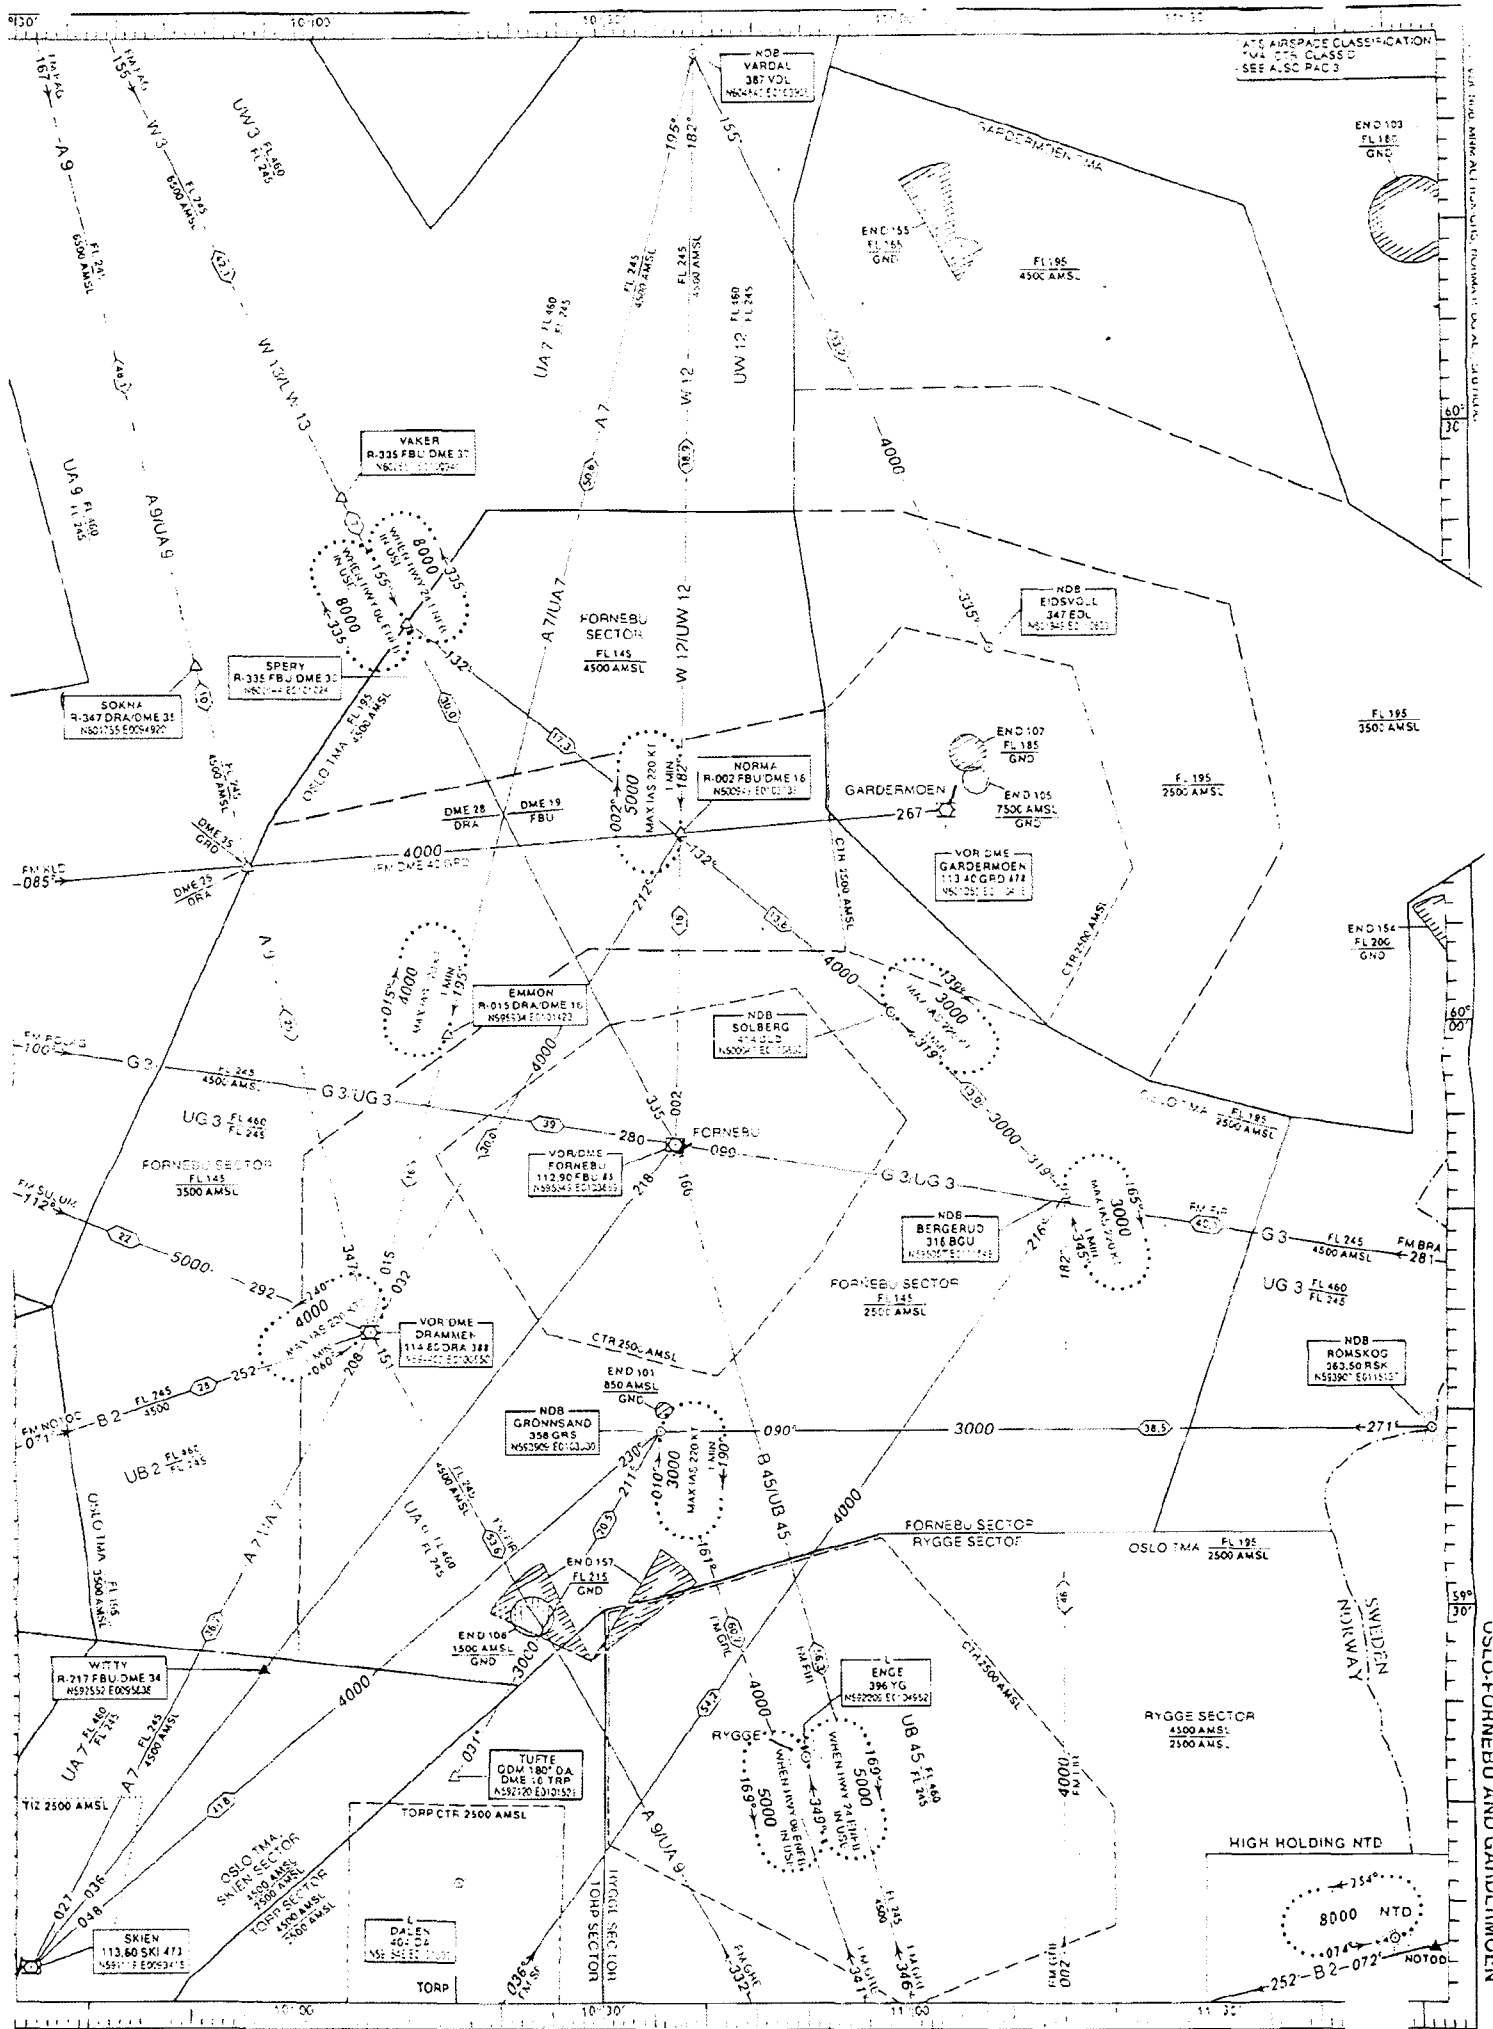
Bilag 3

På Luftfartsverkets kart over VFR ruter for lette luftfartøy ved Gardermoen, er det en "note" som sier:

ACFT unable to establish contact with TWR circle 2 NM  
E of AD at 1500 FT and await visual signals

HSL finner det, under de rådende omstendigheter med total strømsvikt i flyet, forståelig at fartøysjefen unnlot å følge denne "noten". Pga strømprubdet fungerte ikke posisjonslysene på luftfartøyet. Det kan derfor stilles spørsmål ved om lufttrafikkjentesten ved Gardermoen TWR ville ha sett luftfartøyet, om det hadde fulgt fremgangsmåten i ovennevnte "note".
