HAVARIKOMMISJONEN FOR SIVIL LUFTFART (HSL)

Rap 01/94

**RAPPORT OM LUFTFARTSULYKKE VED SKI FLYPLASS  
2. OKTOBER 1993, LN-BGS**

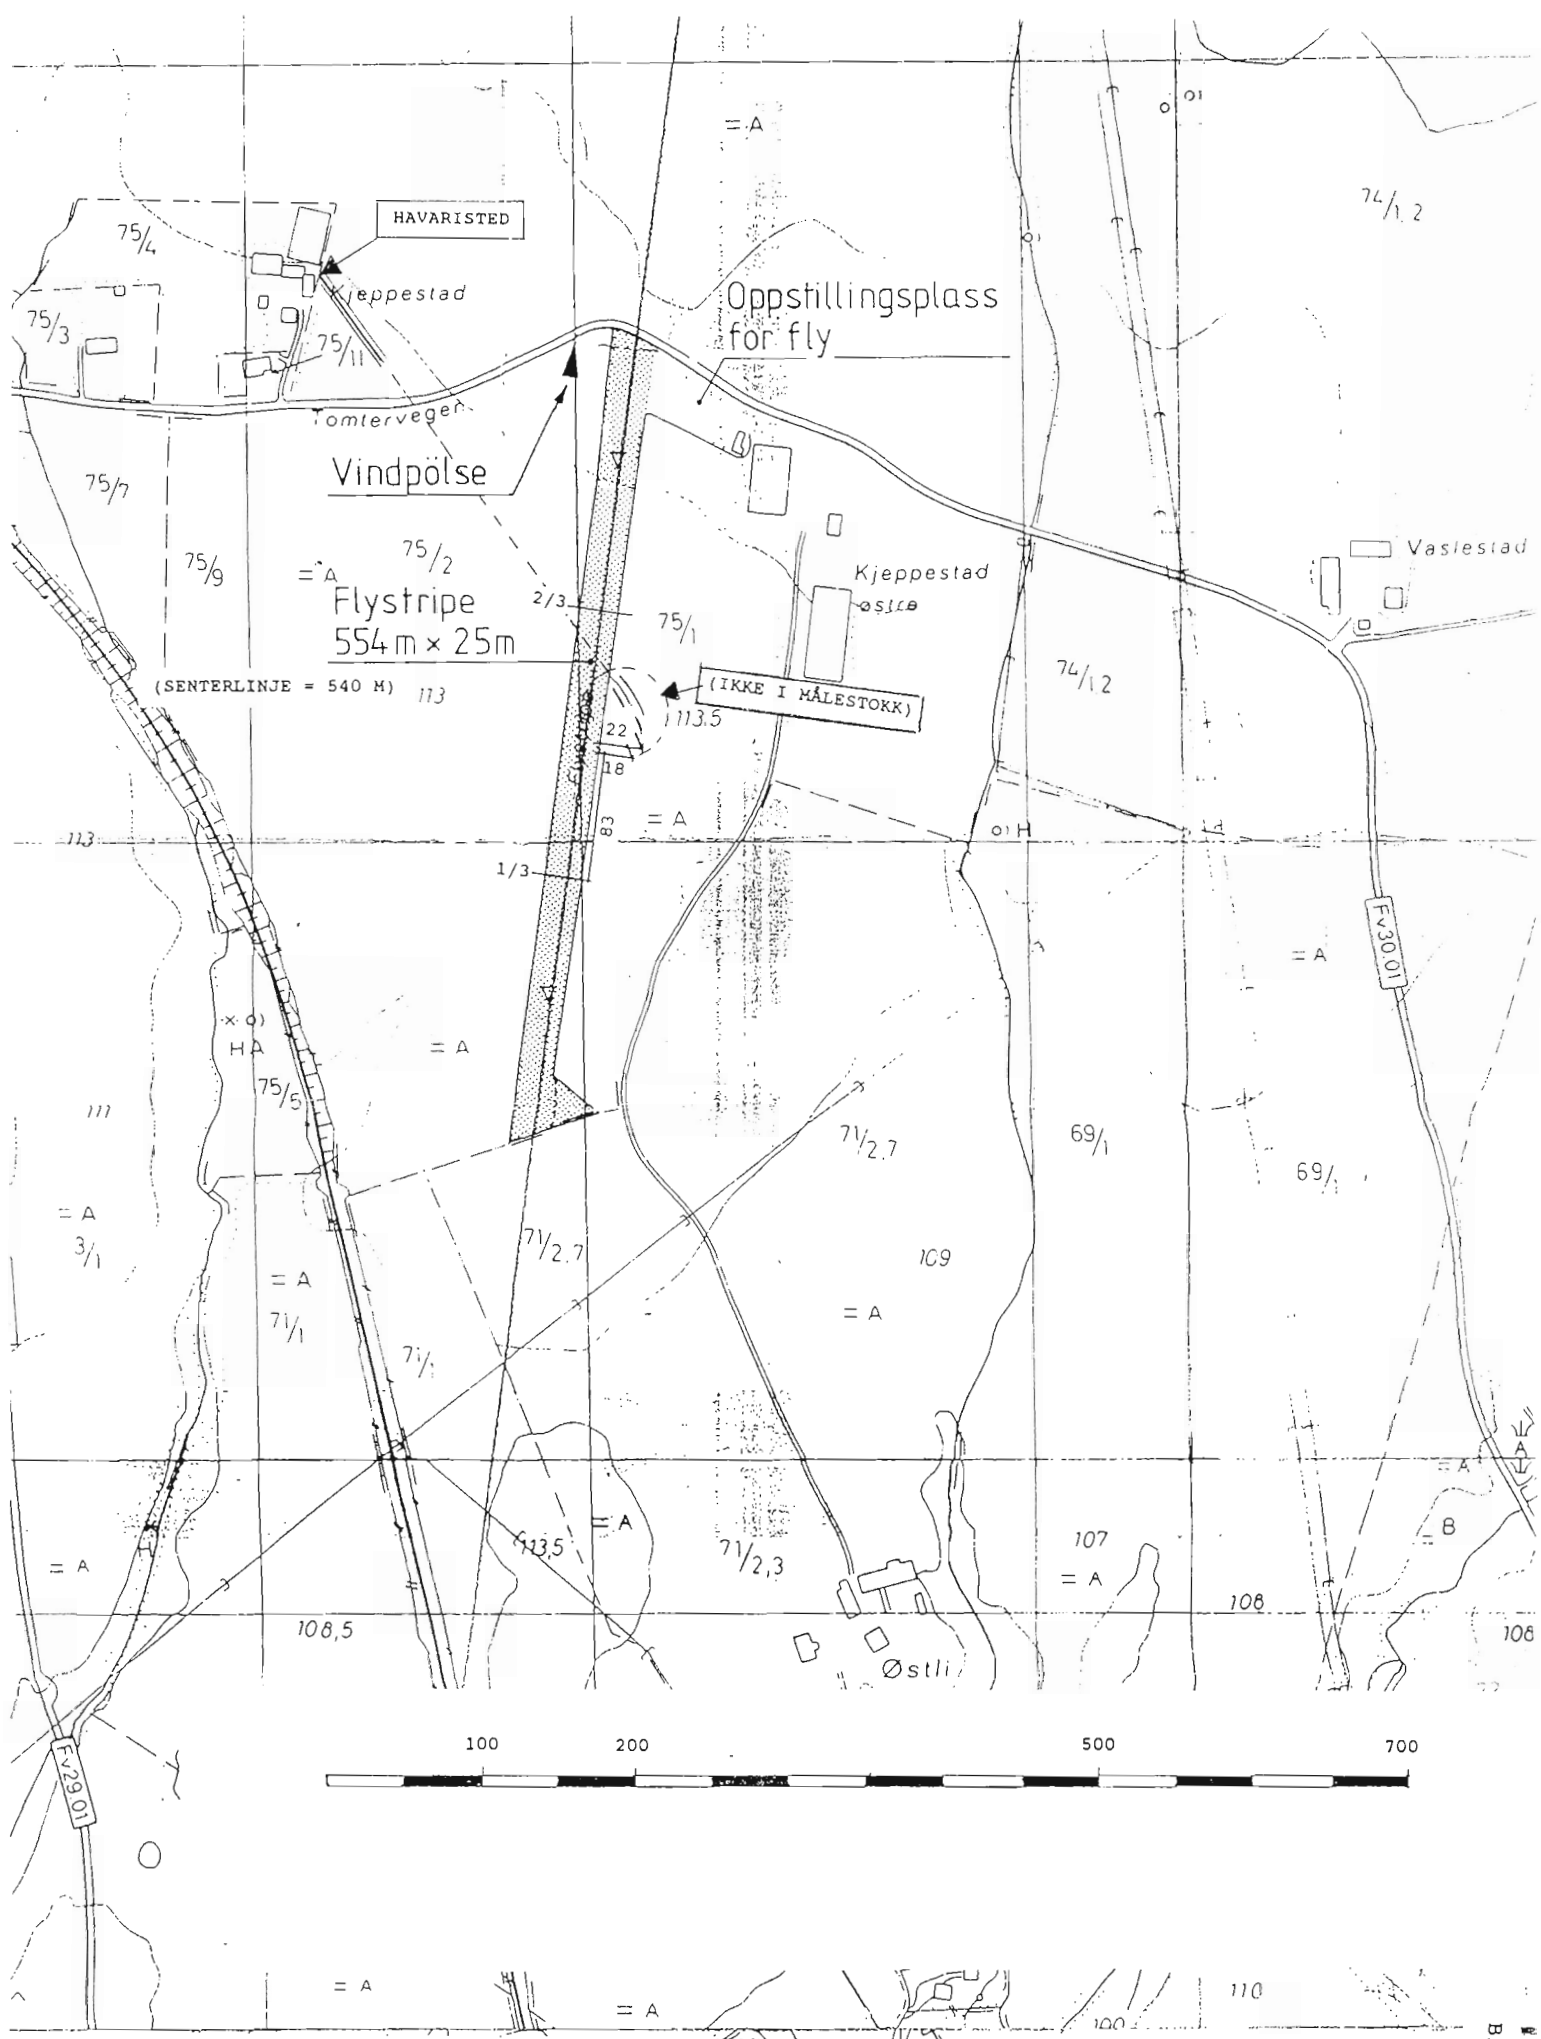
1 Kartskisse over Ski småflyplass

1.12.1.1 Flyet havarerte på Ski flyplass og ble liggende på gården Kjeppestad, vest for flyplassen. Sporene i åkeren viste at flyet tok bakken i en harvet åker ved siden av landingsfeltet, først med venstre vinge, så venstre hovedhjul, deretter med nesehjulet og høyre hovedhjul, før det ble funnet hjulspor fra alle tre hjul til like før landingsfeltets østre begrensning. Der opphørte sporene og ifølge øyenvit-

ner fløy flyet meget lavt videre mot det endelige havari-  
sted ved Kjeppestad gård. (Se bilag 1, der nedslagsmerkene  
ikke er i samme målestokk som kartskissen). Merkene etter  
vingetippens og venstre hovedhjuls nedslag i marken var  
henholdsvis 18 m og 22 m fra landingsfeltets østre begrens-  
ning, begge med retning 344°M. Disse sporene var henholds-  
vis 1,5 m og 5,7 m lange. Da disse merkene opphørte, fantes  
merkene etter nesehjul og høyre hovedhjul. Sporet etter  
venstre hjul opphørte ca 12 m før det er spor etter alle  
tre hjulene, som fortsatte til like før banebegrensningen.  
Det ble funnet skader på bygningens hjørnekasse og panel,  
samt noe skade på gjerdet.
