**HAVARIKOMMISJONEN FOR SIVIL LUFTFART (HSL)**

RAP.: 01/95

**RAPPORT OM ALVORLIG LUFTFARTSHENDELSE I OSLO FIR DEN
16. SEPTEMBER 1994 MELLOM FK50 OY-KAG OG DC-9 OH-LYR**

AVGITT JANUAR 1995

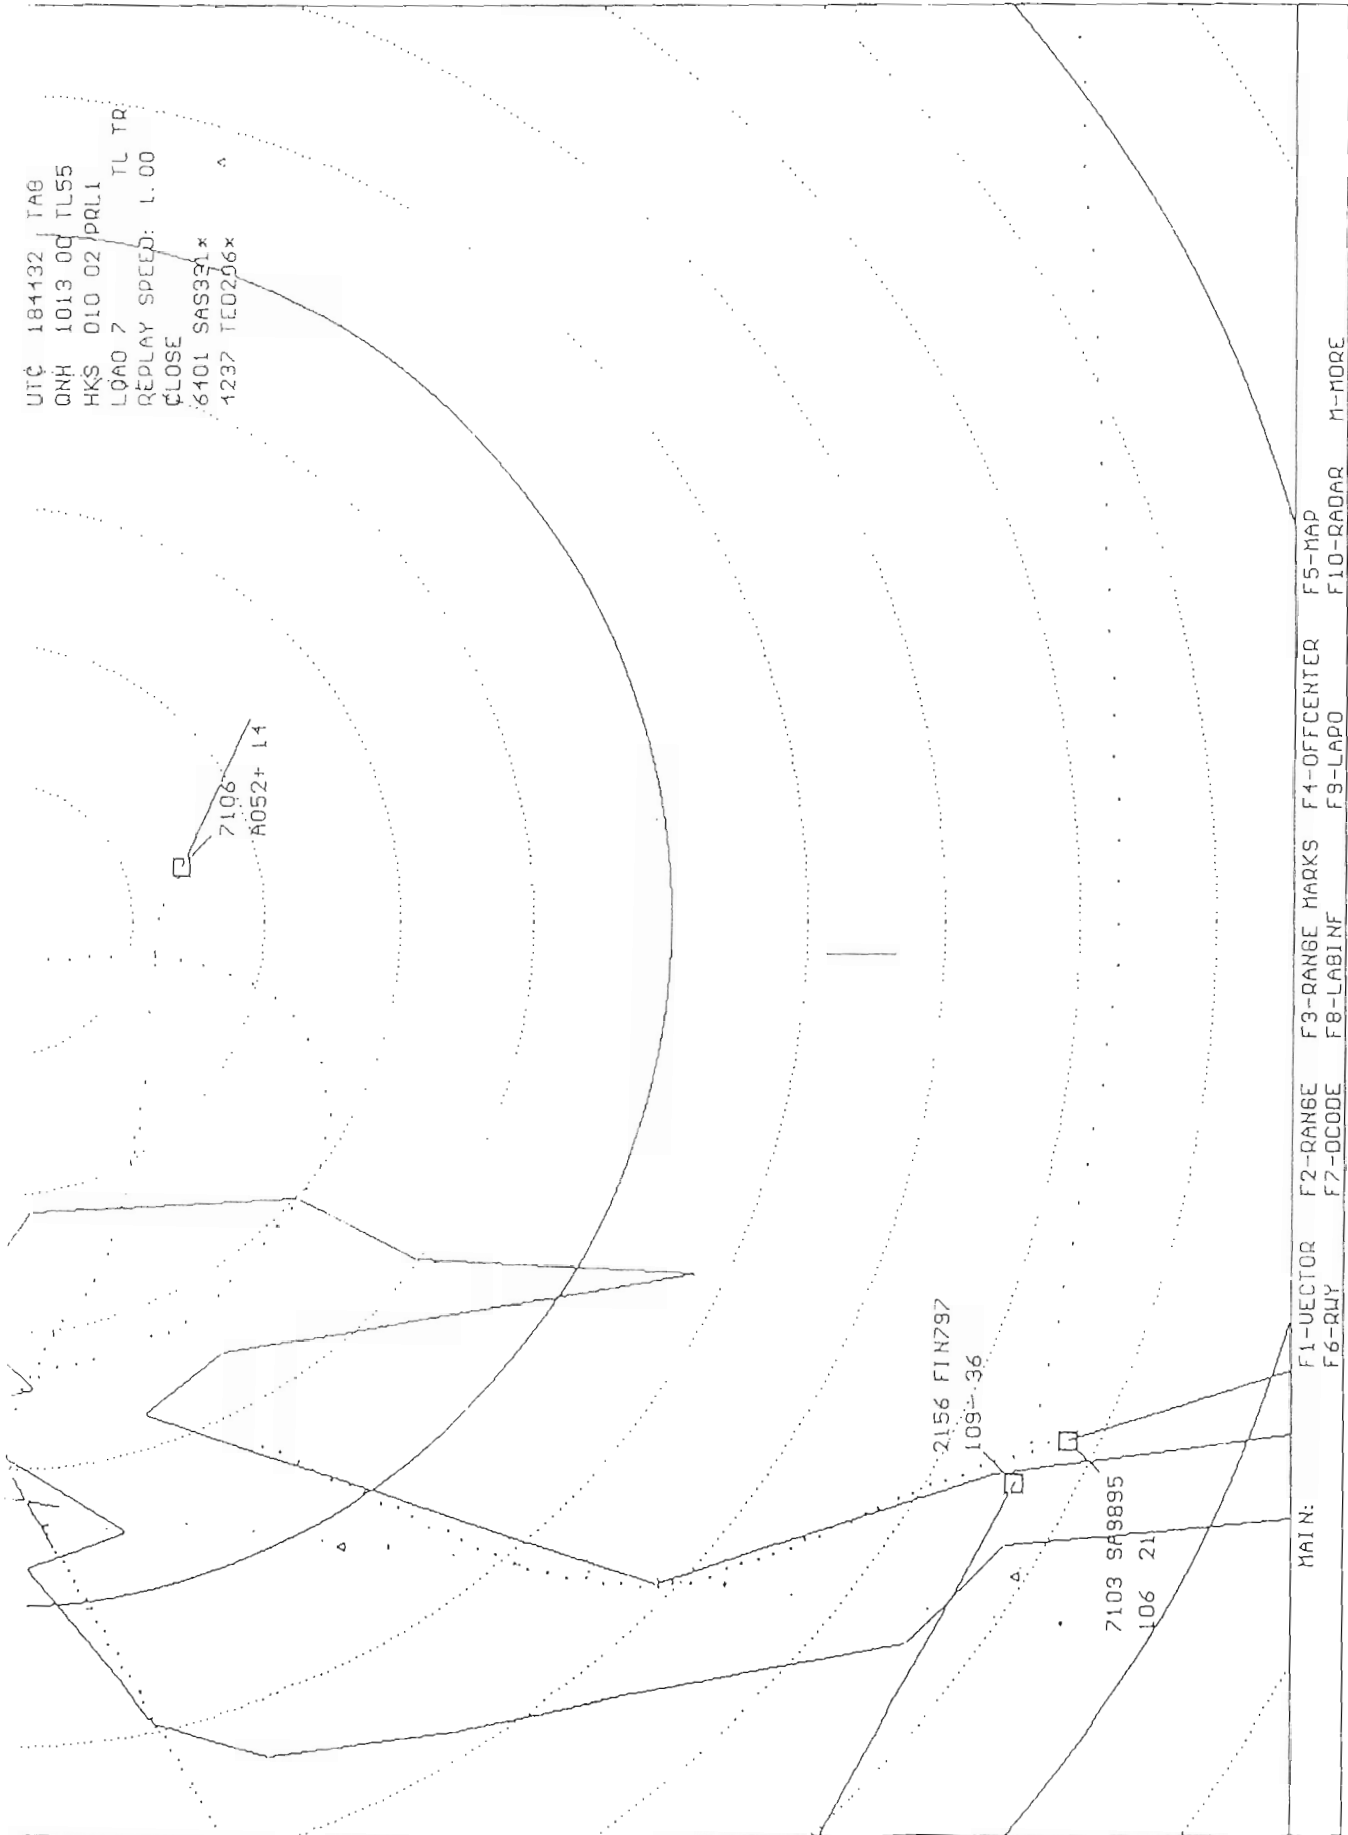
RADARPLOT NR 4

2156 FIN797
 109--36

7103 SF8895
 106 21
