HAVARIKOMMISJONEN FOR SIVIL LUFTFART (HSL)

RAP.: 01/96

**RAPPORT OM LUFTFARTSULYKKE I ÅS 1. AUGUST 1994 MED
BELL 206BIII JET RANGER , LN-OSL**

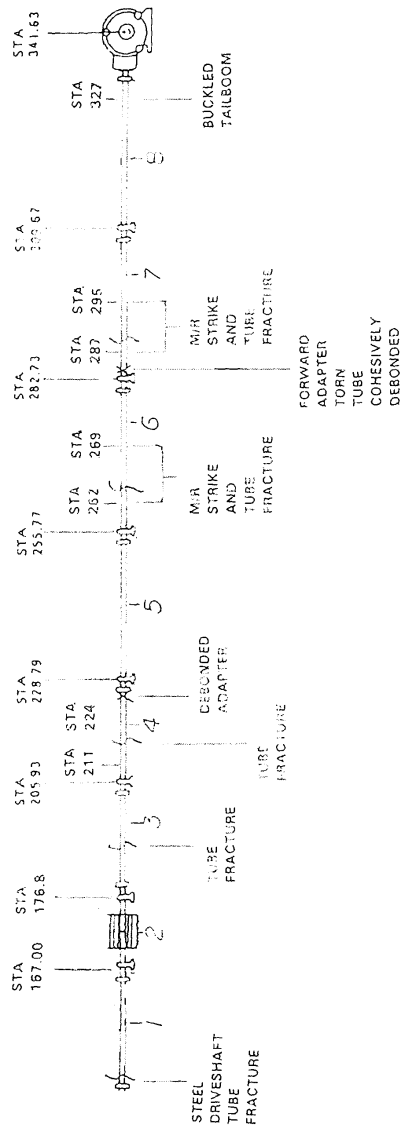
Bilag 2

- 1.12.2.5 Halerotorens drivsystem var sterkt skadet. Drivakselen mellom motoren og hale-rotorgearboksen, som består av 8 segmenter av stål og aluminium (se bilag 2), var skadet dels ved vridningskrefter, dels ved direkte avkutting pga. hovedrotortreff og ved kreftene da skroget og restene av halebommen traff bakken. Det første aksel-segmentet var utsatt for vridningskrefter som hadde vridd akselen av, noe som indikerer at motoren hadde vært i drift under hele havariforløpet. I tillegg til de nevnte skader, ble det funnet en løsnet limforbindelse på akselsegment nummer fire.

Illustration of tail rotor drive system and location of fractures and debonds

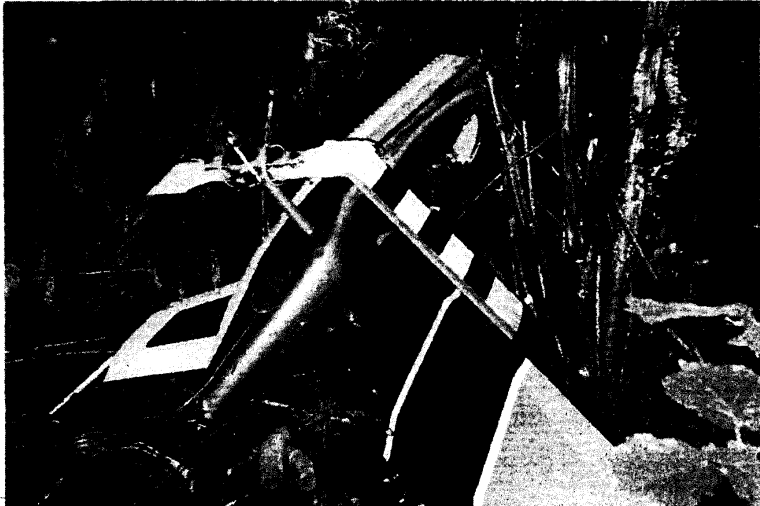
Bilag 3

- 1.12.2.4 Ca. en meter av enden av halebommen, som ble kuttet av hovedrotoren, lå nær resten av helikopteret. På denne delen fantes bl.a. halerotoren. Det fantes ikke rotasjonsskader på denne rotoren. Begge bladene på halerotoren var statisk bøyd inn mot finnen ved kontakten med trærne (se bilag 3).

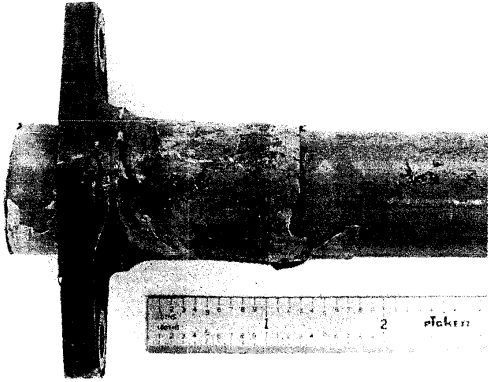
Bilag 4

Denne akselen består av et aluminiumsrør og to pålimte adaptere. Adapterne er koblingspunkter til de neste akselsegmentene. En av disse adapterne hadde løsnet fra røret og viste tegn til overoppheting. Akselrøret var skjøvet bakover og ut av adapteren ca. 12,7 mm (se bilag 4).

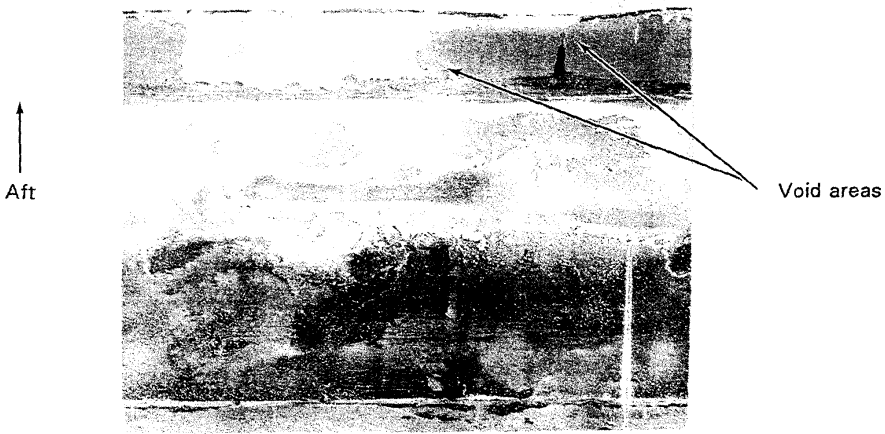
Bilag 5

Sone A (hvitaktig limflate): Etter at adapteren løsnet fra røret oppsto relativ rotasjon mellom adapteren og røret. Dette kan påvises i limflaten. Etter at halebommen traff træne, og dermed ble forkortet, ble røret skjøvet bakover og ut av adapteren mens det fortsatte å rotere. Grunnen til at limet ikke ble mer misfarget av rotasjonsfriksjonen i denne sonen var at varmen innledningsvis ble avledet gjennom den kraftigste delen av adapteren og at rørdelen senere roterte utenfor adapteren.

Sone B og C: Her kunne det påvises at limflaten var misfarget til et lyst brunt belegg i sone B og mørkt brunt i sone C. Friksjonsvarmen har i disse sonene påvirket limflaten over lenger tid enn i sone A (fordi motoren fortsatte å drive akselen) samtidig som adapteren stadig blir tynnere i dette området (se bilag 6). Dette betyr at friksjonsvarmen ikke slapp så lett vekk og betydelig høyere temperatur oppstod i limflaten og misfarget denne. Dette fikk også som resultat at det ikke var mulig å finne noen spor etter eventuelle feilmekanismer i denne delen av limflaten.

C	B	A
.94 inch (23.9 mm)	.75 inch (19.1 mm)	.45 inch (11.4 mm)
Dark brown adhesive	Light brown color adhesive	Whitish adhesive

Figure 17
Peripheral camera view of debonded tube showing
a flat view of the debonded area.

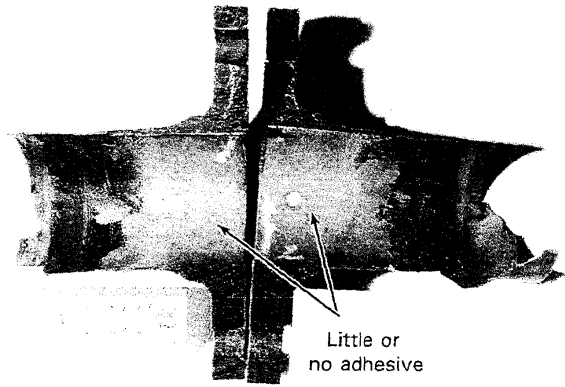
Bilag 6

Figure 23
Side view of adapter showing the external damage along the tapered end. Also tool damage to rounded end 90° from flange.

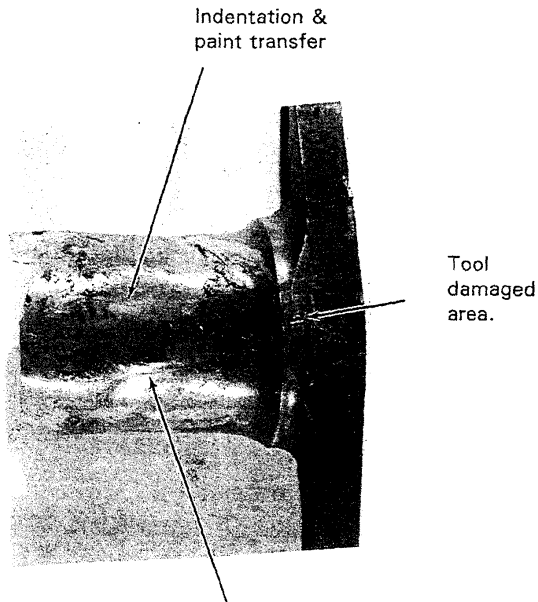
Figure 24
Opposite side view of adapter showing the tool damage.

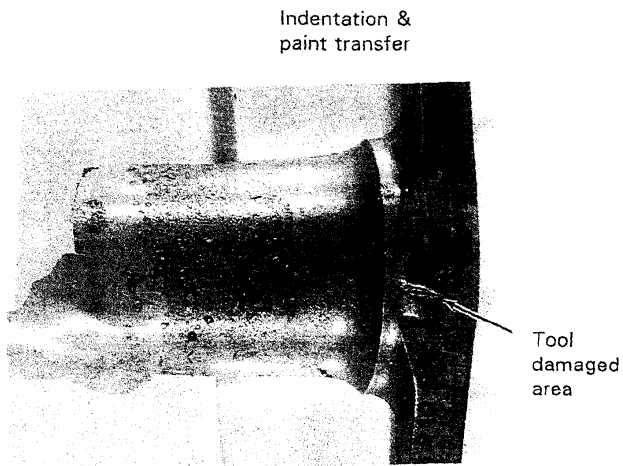
Bilag 7

- 1.16.1.4 På adapterens flenssider ble det funnet skarpe inntrykksmerker i metallet (se bilag 7). Laboratoriet karakteriserer merkene som "verktøymerker". Videre ble det på samme adapter funnet myke inntrykksmerker i adapterens overflate (se bilag 7). I rapporten konkluderes det med at de myke inntrykksmerkene ble forårsaket av at adapteren kom i kontakt med dekslet som ligger over drivakslingene under havarisekvensen.

Laboratorieundersøkelsene kunne ikke påvise hvordan de skarpe "verktøymerkene" på adapterens flenssider hadde oppstått og kunne ikke sette disse i forbindelse med havariet. Rapporten kunne heller ikke si noe om i hvilken grad de hadde hatt betydning for at limforbindelsen løsnet.
