**RAPPORT OM LUFTFARTSULYKKE VED LANGFJELLTIND
NÆR BARDUFOSS DEN 14. NOVEMBER 1989 MED CESSNA
C 551 CITATION, LN-AAE**

AVGITT NOVEMBER 1990

Typebetegnelse: Cessna C 551 Citation

Registrering: LN-AAE
(Kallesignal AXP=Scanvip 05)

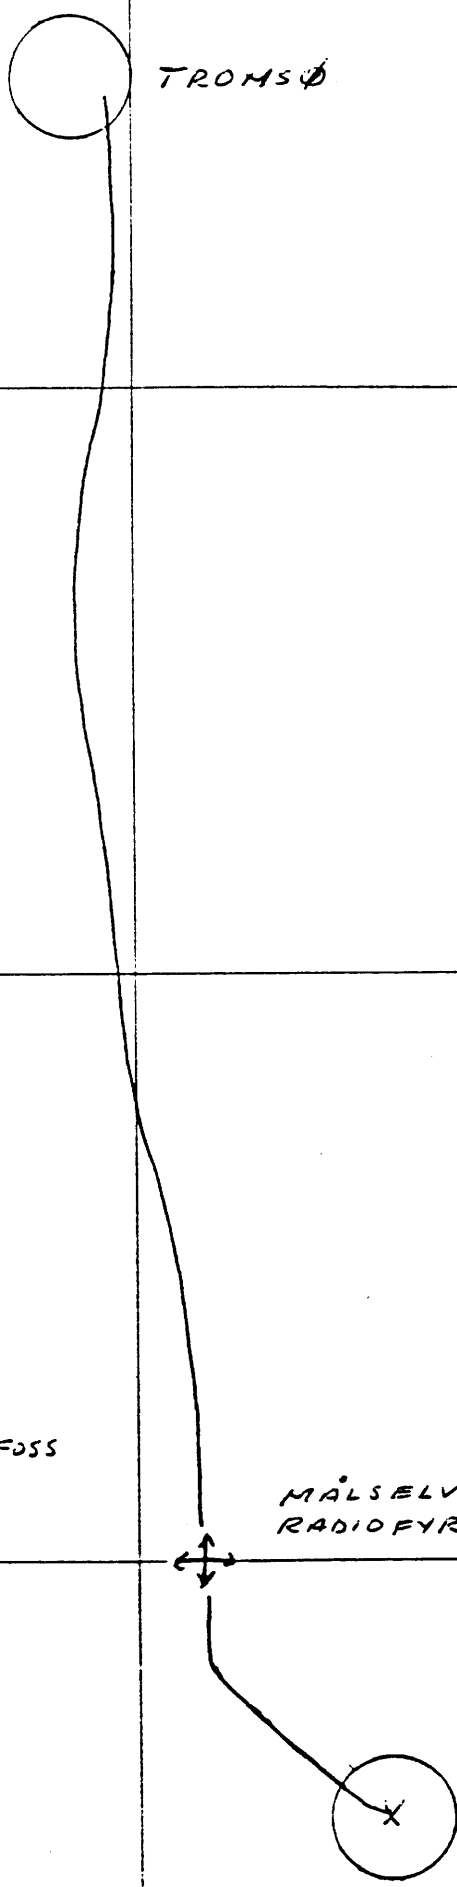
HAVARISTEB
LANDFJELLTIND

- 1.1.13 Omlag kl 2301:40 kolliderte LN-AAE med en forholdsvis flat fjellrygg rett syd av toppen på Langfjelltind (4935 FT). Flyet ble da fløyet tilnærmet horisontalt, i en svak venstreving gjennom ca 110°. Ved anslaget mot fjellryggen gikk flyet i oppløsning, og de fleste vrakrestene ble spredt nedover fjellsiden på sydøstsiden av Langfjelltind.

- Disse avvikene brakte luftfartøyet til området Langfjelltind, hvor det traff fjellet syd for selve toppen.

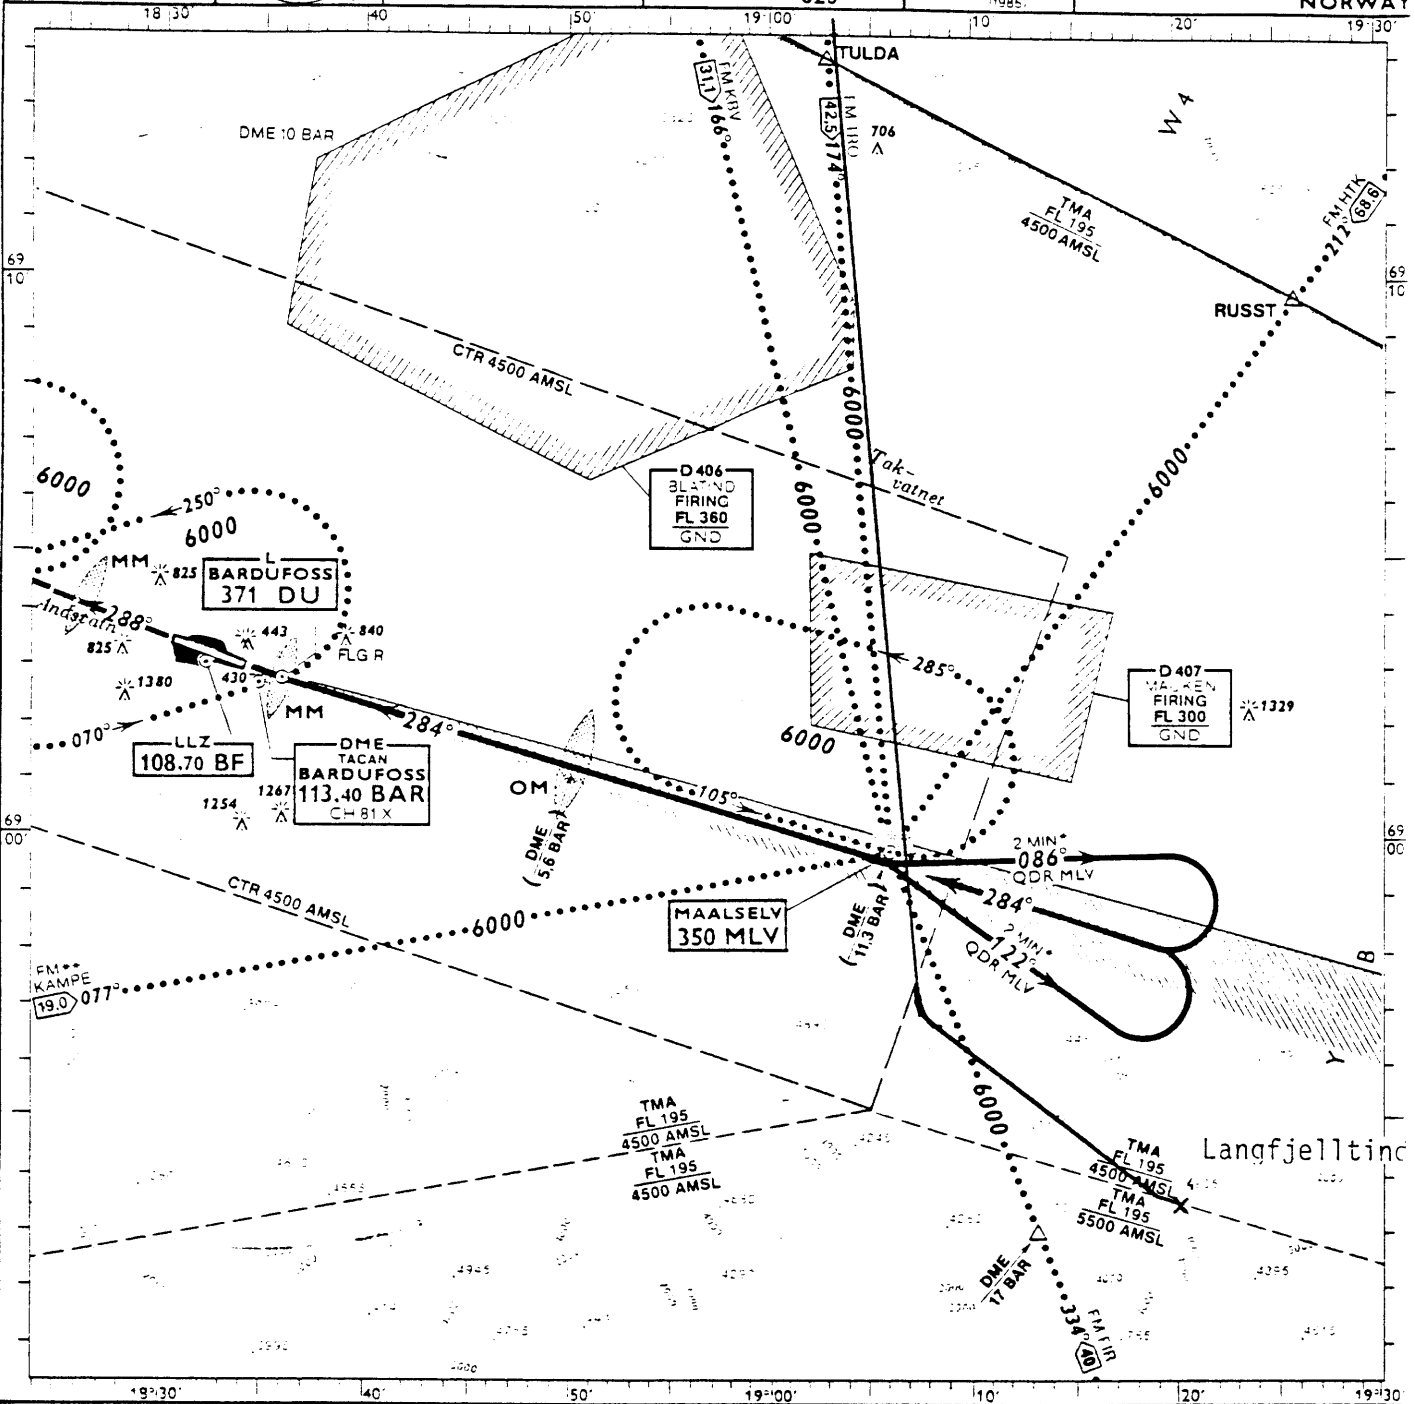
BILAG 2 LS-29
BARDUFLOSS
NORWAY

- 1.8.3.3 Innflygingskartet inneholder alle relevante opplysninger vedrørende innflyging til bane 29. Det avviker imidlertid noe i utforming fra AIP Norge ved at prosedyresvingen på profildelen er avtegnet med 2 parallelle streker, forbundet med en "løkke", som visuelt gir inntrykk av å markere to ulike høyder, men som i realiteten er ment å vise samme høyde. 6000 FT er angitt utfor løkken i prosedyresvingen. Kartet avviker fra tegnforklaringen (i LEGENDS 3.3.1) ved at profildelen p.g.a. de store høyder er sammentrengt der informasjonene finnes, øverst på kartets profildel. 6-tallet i 6000 ut for løkken i prosedyresvingen går nesten i ett med løkken. På AIP-kartet er prosedyresvingen avtegnet med 1 tykk strek for å markere at den samme høyde, 6000 FT minstehøyde, skal holdes under hele prosedyresvingen, både "out- og inbound". (Bilag nr 2, 3 og 4).
