HAVARIKOMMISJONEN FOR SIVIL LUFTFART (HSL)

Hav 02/92

RAPPORT OM LUFTFARTSULYKKE VED PLATTFORM 2/4 S VED EKOFISK I NORDSJØEN DEN 10. AUGUST 1991 MED HELIKOPTER BELL 212, LN-OSC

AVGITT MARS 1992

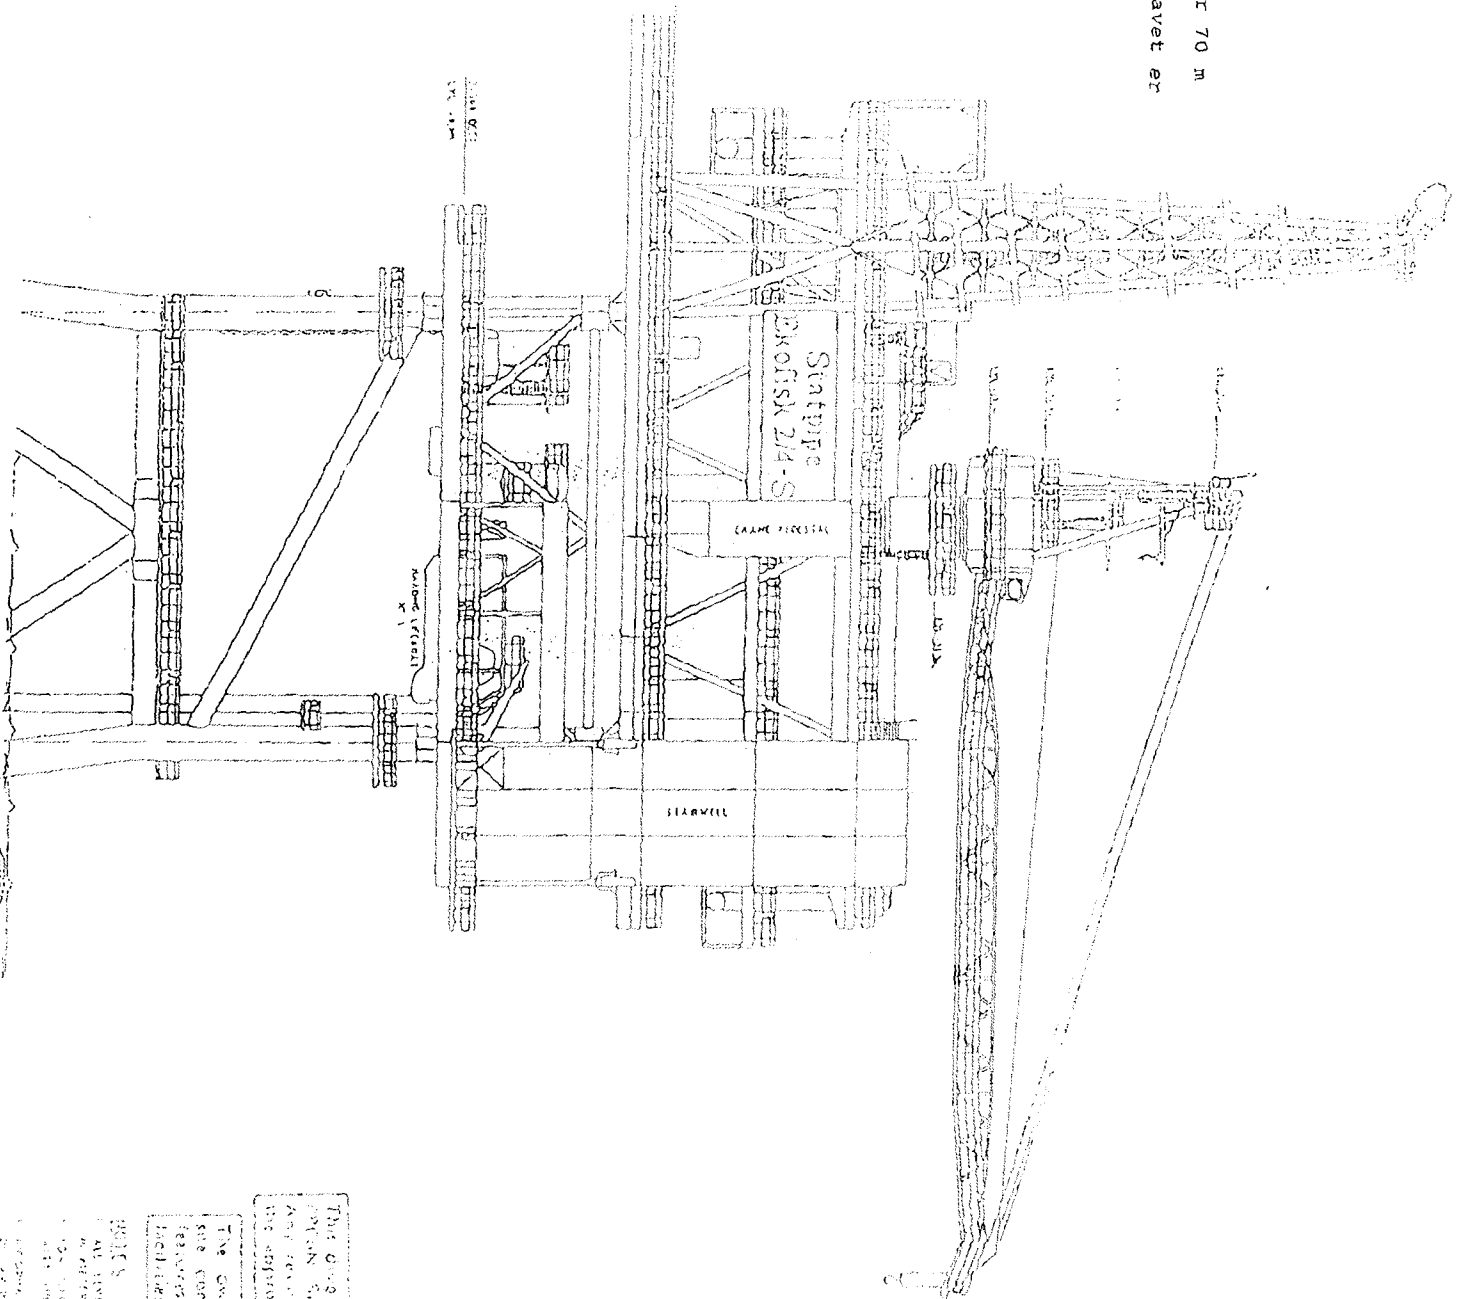
Tårnets høyde over øvre dekk er 70 m
 Flammeflammertoppens høyde over havet er
 ca 130 m (394 FT)

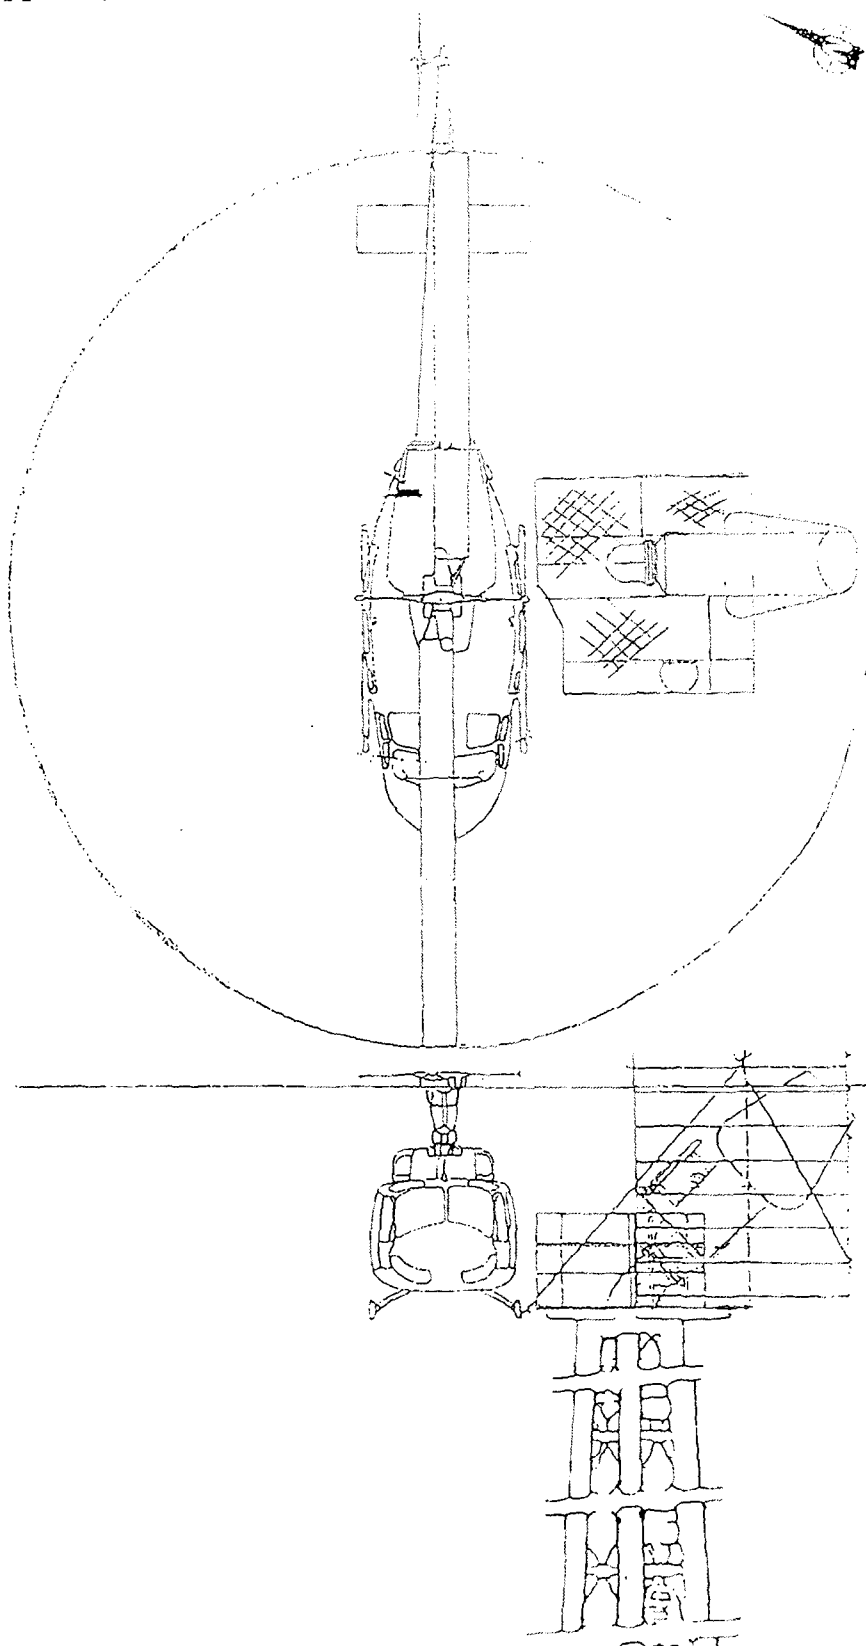
Bilag 5.6

Helikopteret i proporsjon til
flammetårntoppen på 2/4 S
plattformen
