## HAVARIKOMMISJONEN FOR SIVIL LUFTFART (HSL)

Hav 02/93

### **RAPPORT OM LUFTFARTSULYKKE I SKAGERRAK, NORD FOR HIRTSHALS 8. SEPTEMBER 1989 MED CONVAIR 340/580 LN-PAA**

**AVGITT FEBRUAR 1993**

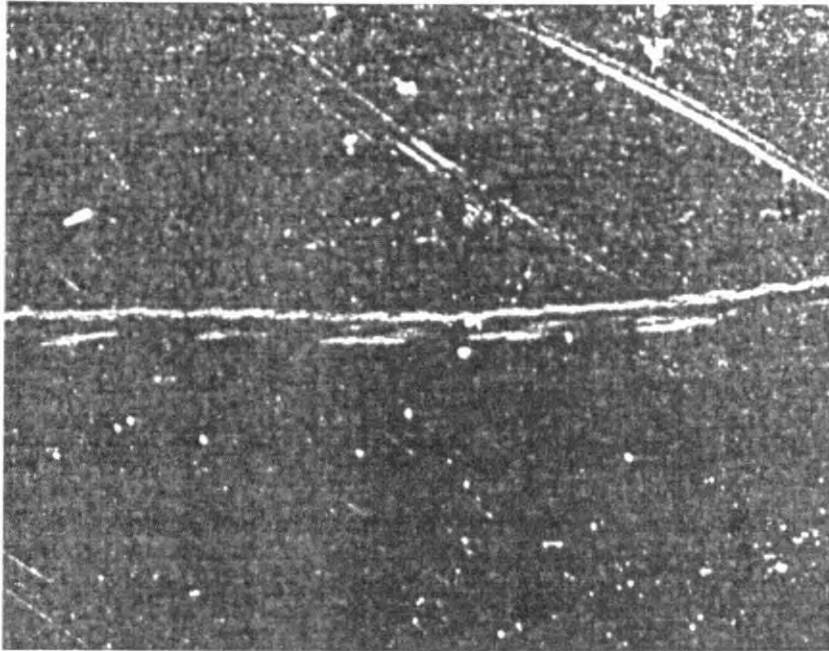
- Høydeparameter avsatt som en dobbel, avbrutt linje som vist på foto 1, 2, 3 og 4, er en type avvik som ikke er kjent fra tidligere registreringer, hverken med denne eller andre registratorer.

PHOTO 1 (FOTO) Typical double trace due to stylus resonance causing multiple alternative knife edge indentations on altitude parameter of Flight #2. Photo magnified 32 X.

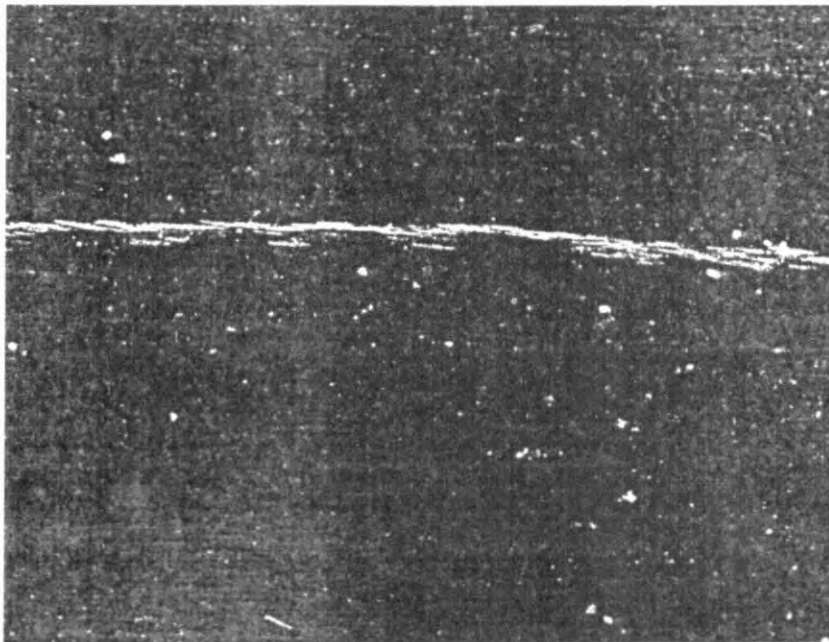
PHOTO 2 (FOTO) Typical double trace due to resonance on altitude parameter of Flight #16. Photo magnified 32 X.

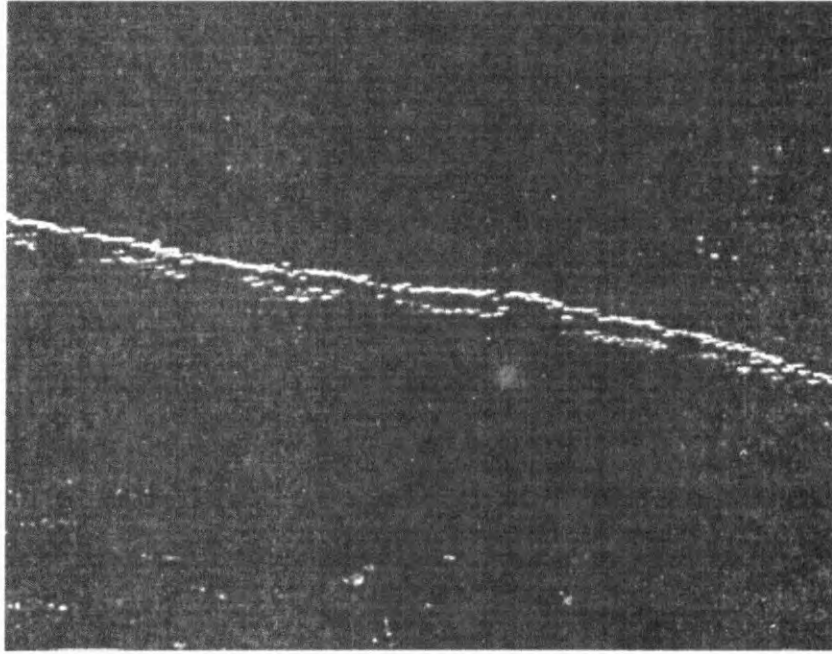
PHOTO 3 Typical double trace due to resonance on altitude parameter of Flight #28. Photo magnified 32 X.  
(FOTO)

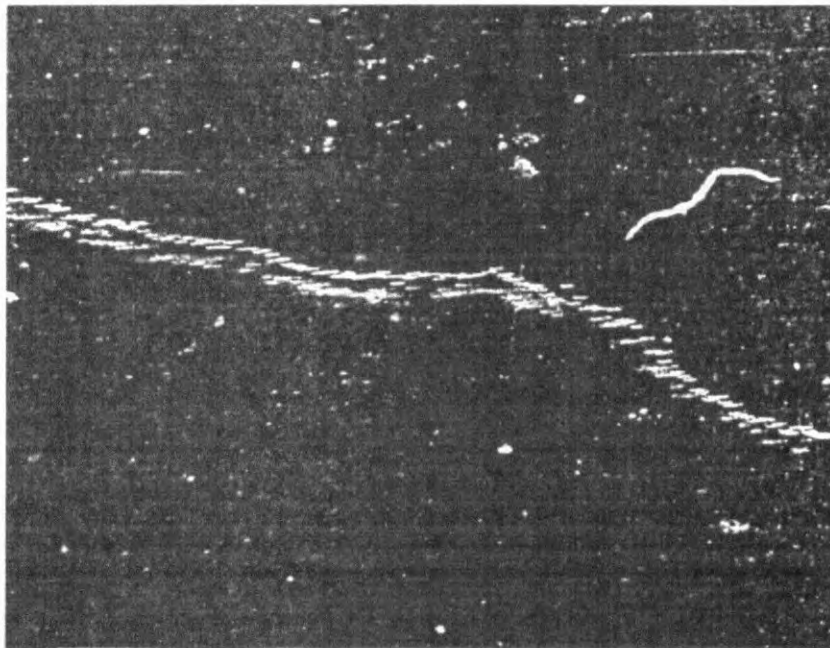
PHOTO 4 Typical double trace due to resonance on altitude parameter of the accident Flight #33. Photo magnified 32 X.  
(FOTO)

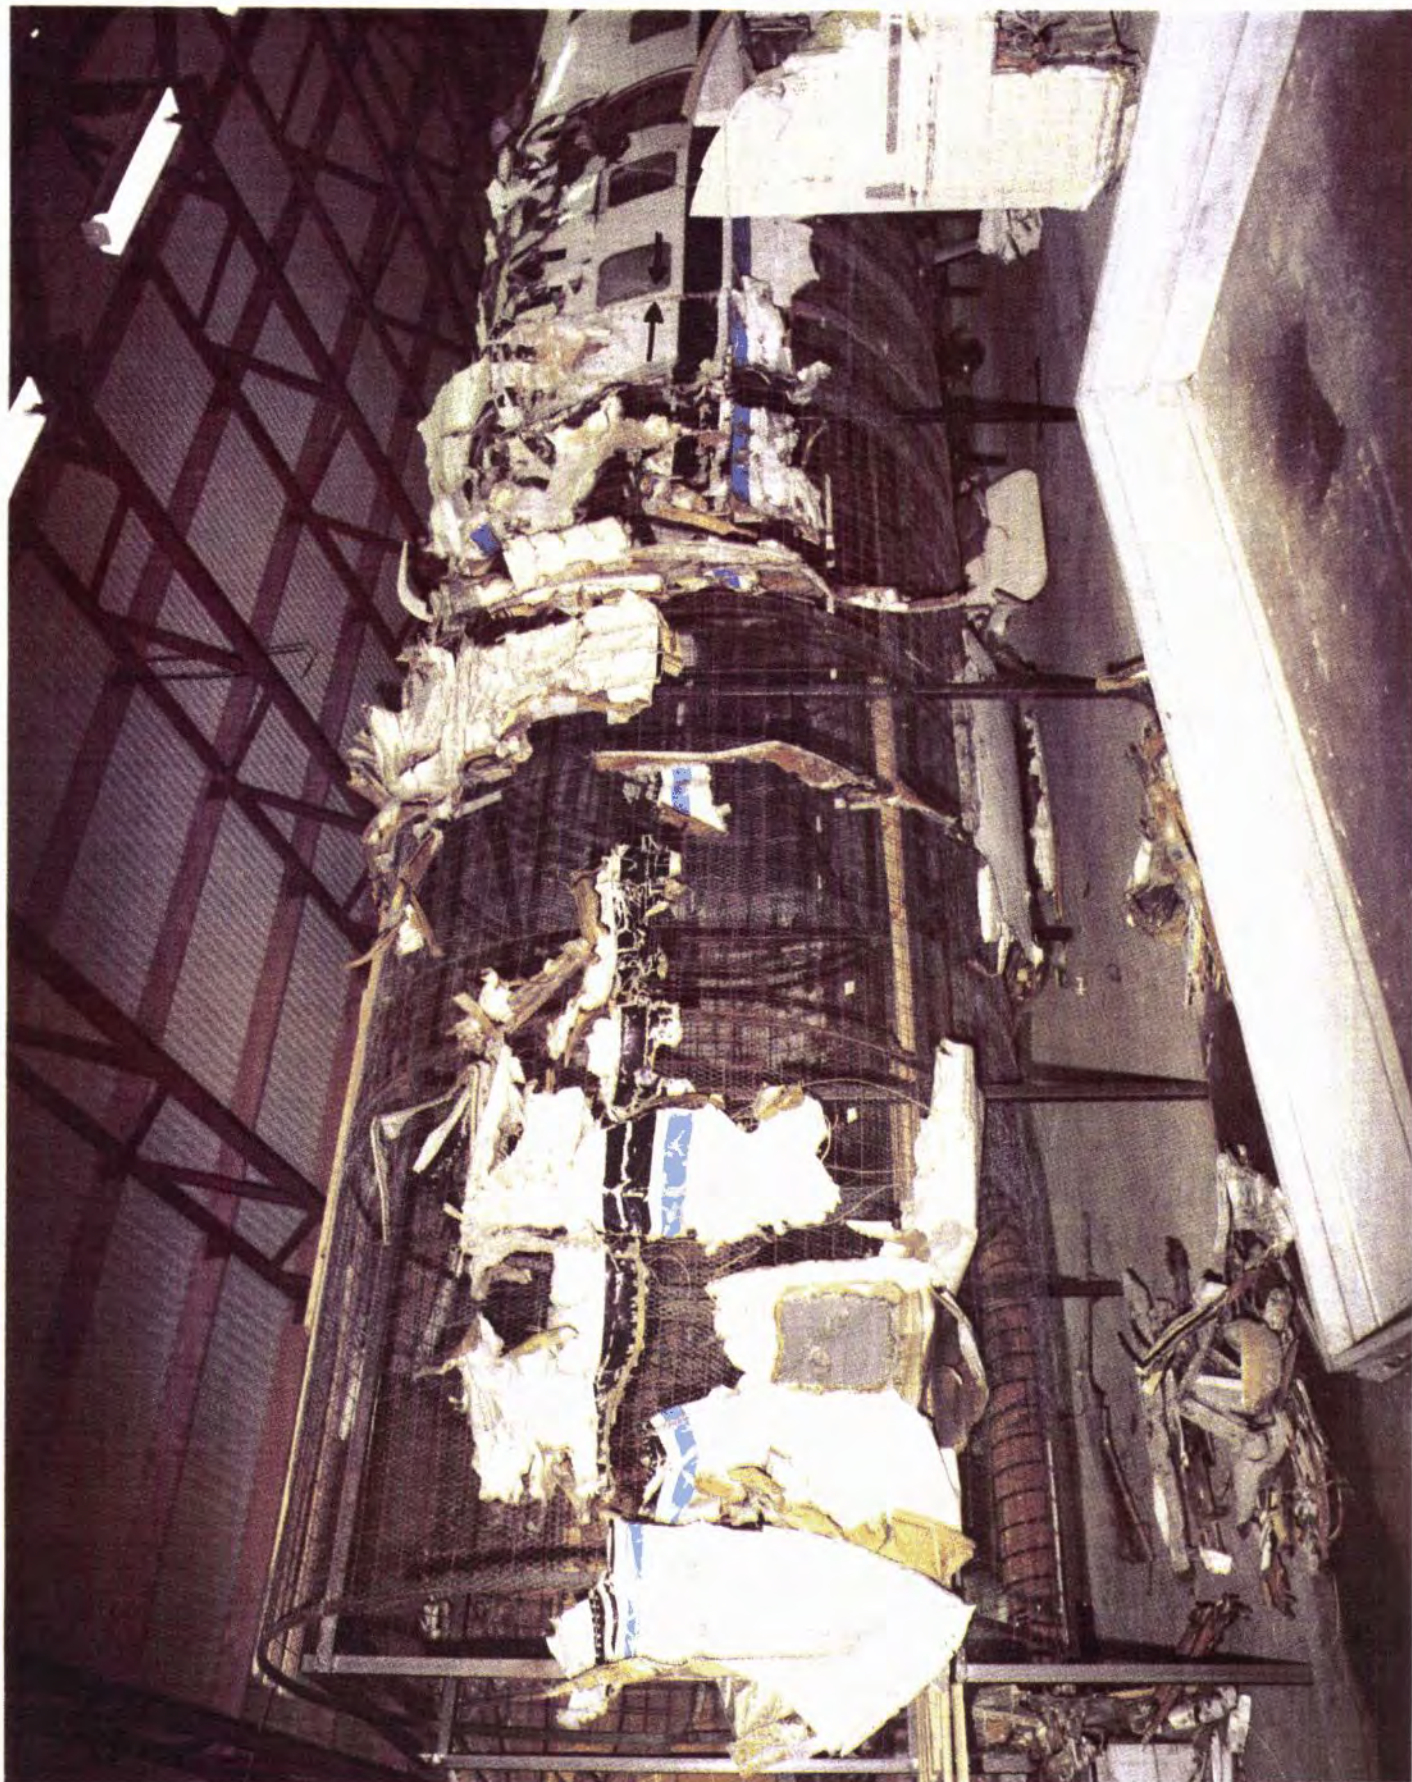
PHOTO (FOTO) 5A

Skadene på høyre side av skroget er mindre omfattende. Noe av cockpitkonstruksjonen og noe av vinduene i denne ble berget. Frontvindusrammen kom til rette senere. Den ble fanget opp av en trål. Resten av skroget er delt opp i større og mindre stykker. Alle vesentlige deler ble berget. Det er et markert skille i skademønsteret ved stasjon 261, spesielt på venstre side (foto 5 og 6).

FORWARD, LEFT SIDE OF THE FUSELAGE  
ARROWS POINT AT STA 261  
(VENSTRE SIDE AV SKROGET, FREMRE DEL  
PILENE VISER STA 261)

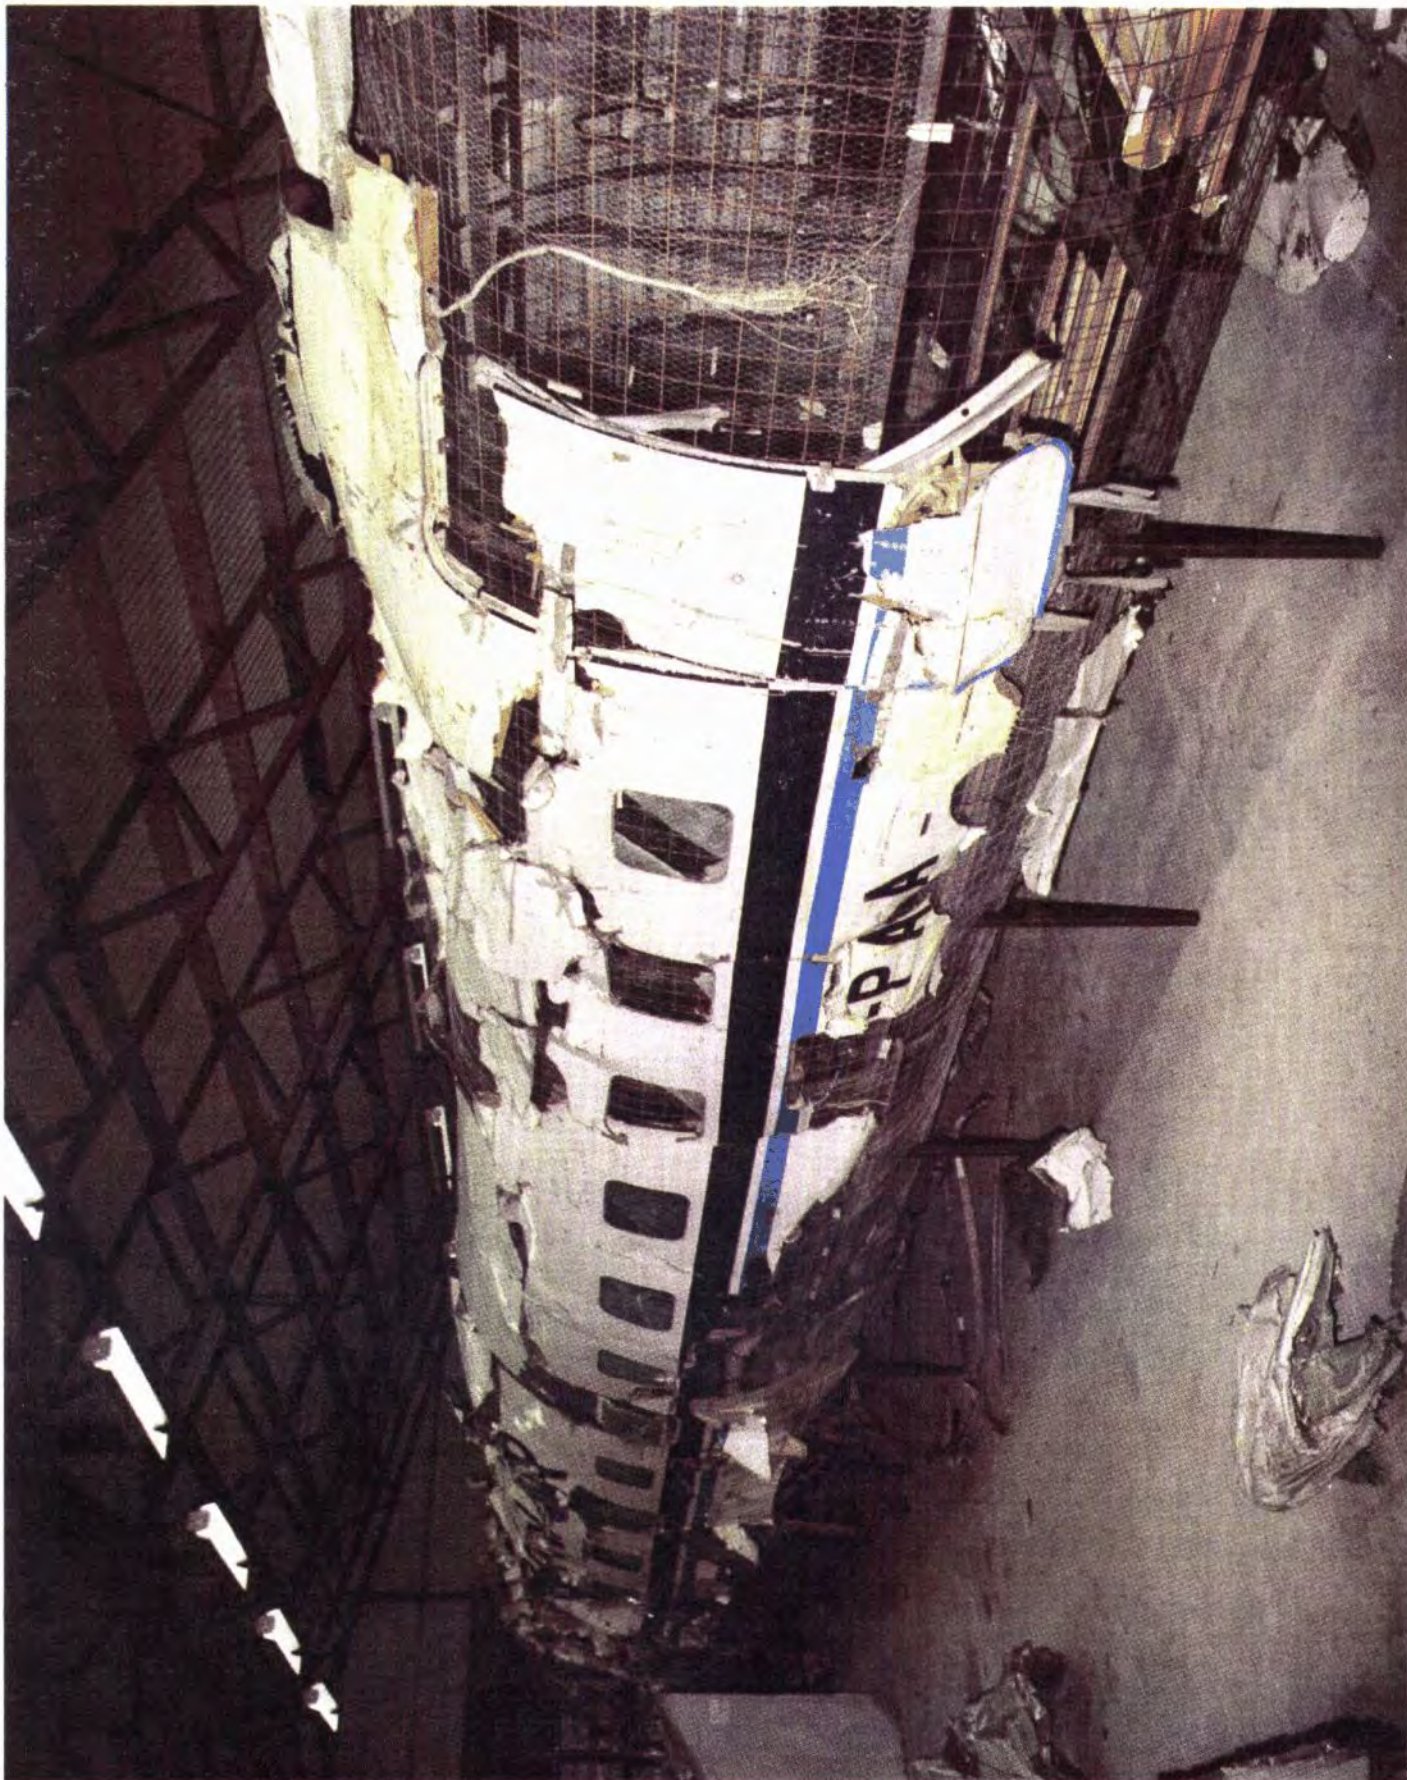
PHOTO (FOTO) 5B

AFT, LEFT SIDE OF THE FUSELAGE  
(VENSTRE SIDE AV SKROGET, BAKRE DEL)

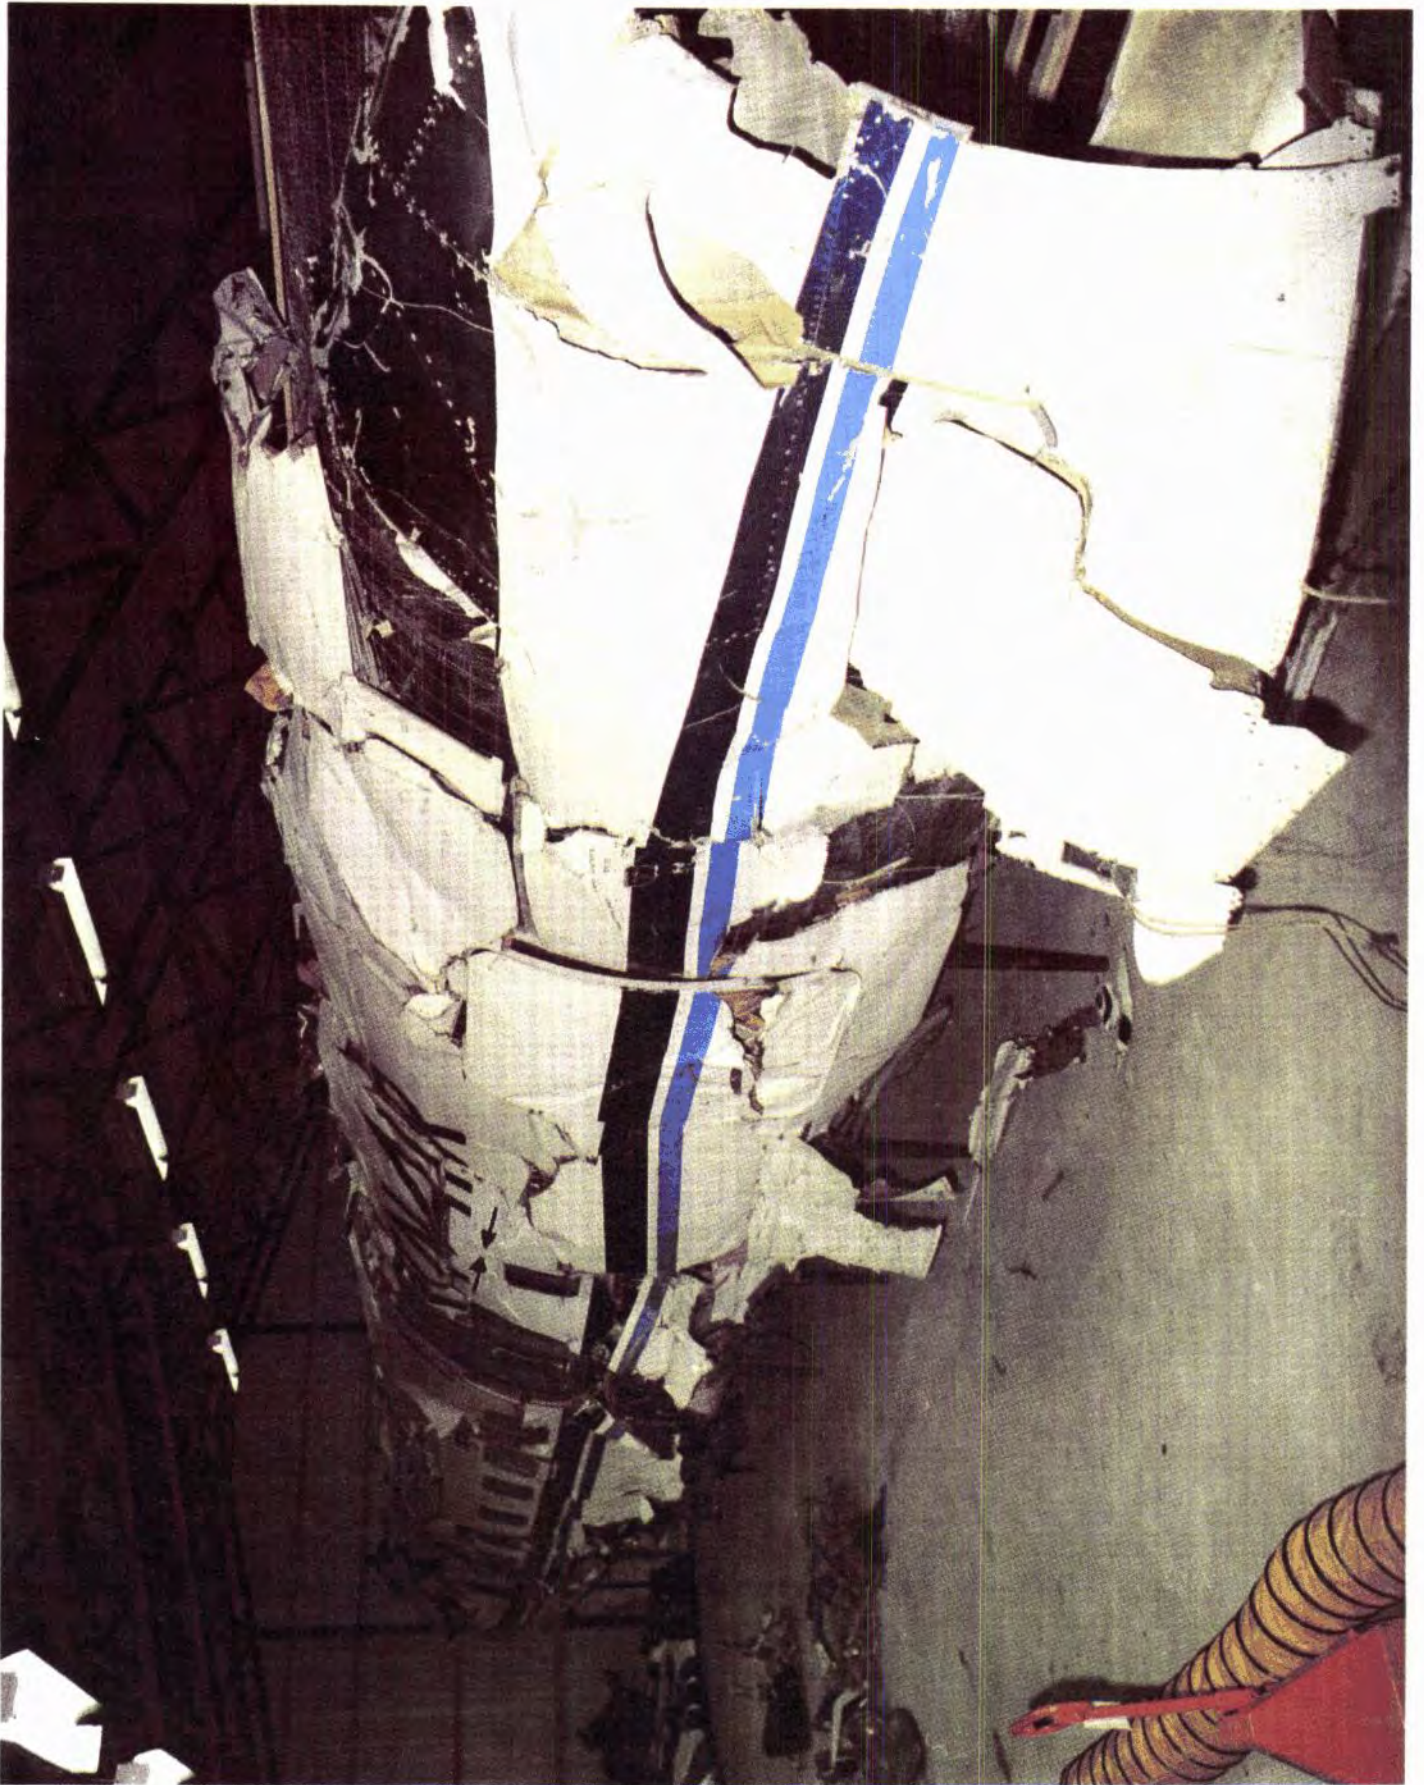
PHOTO (FOTO) 6

FORWARD, RIGHT SIDE OF THE FUSELAGE  
ARROWS POINT AT STA 261  
(HØYRE SIDE AV SKROGET  
PILENE VISER STA 261)

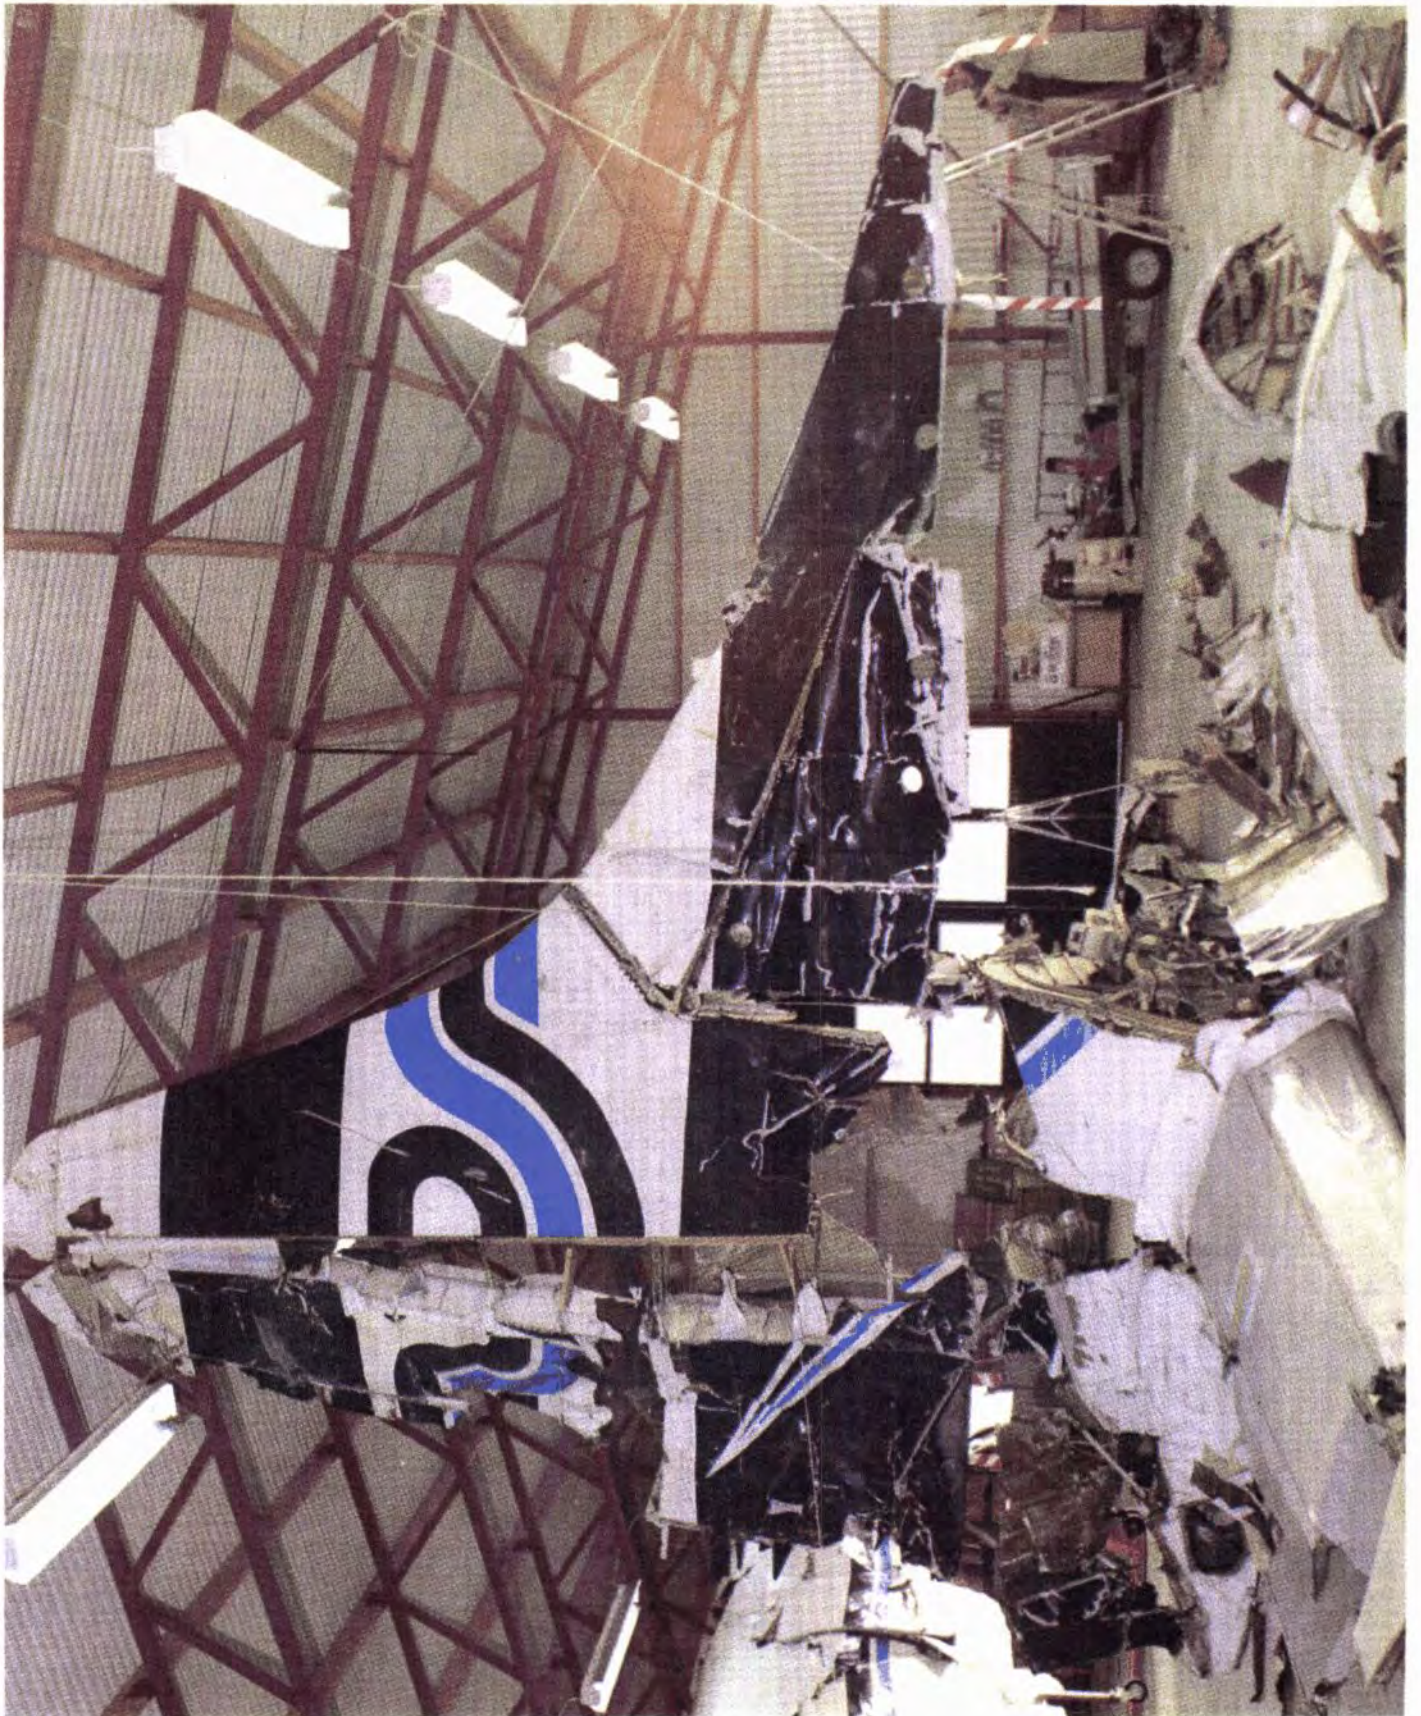
PHOTO (FOTO) 7

RIGHT SIDE OF THE TAILSECTION  
(HØYRE SIDE AV HALESEKSJONEN)

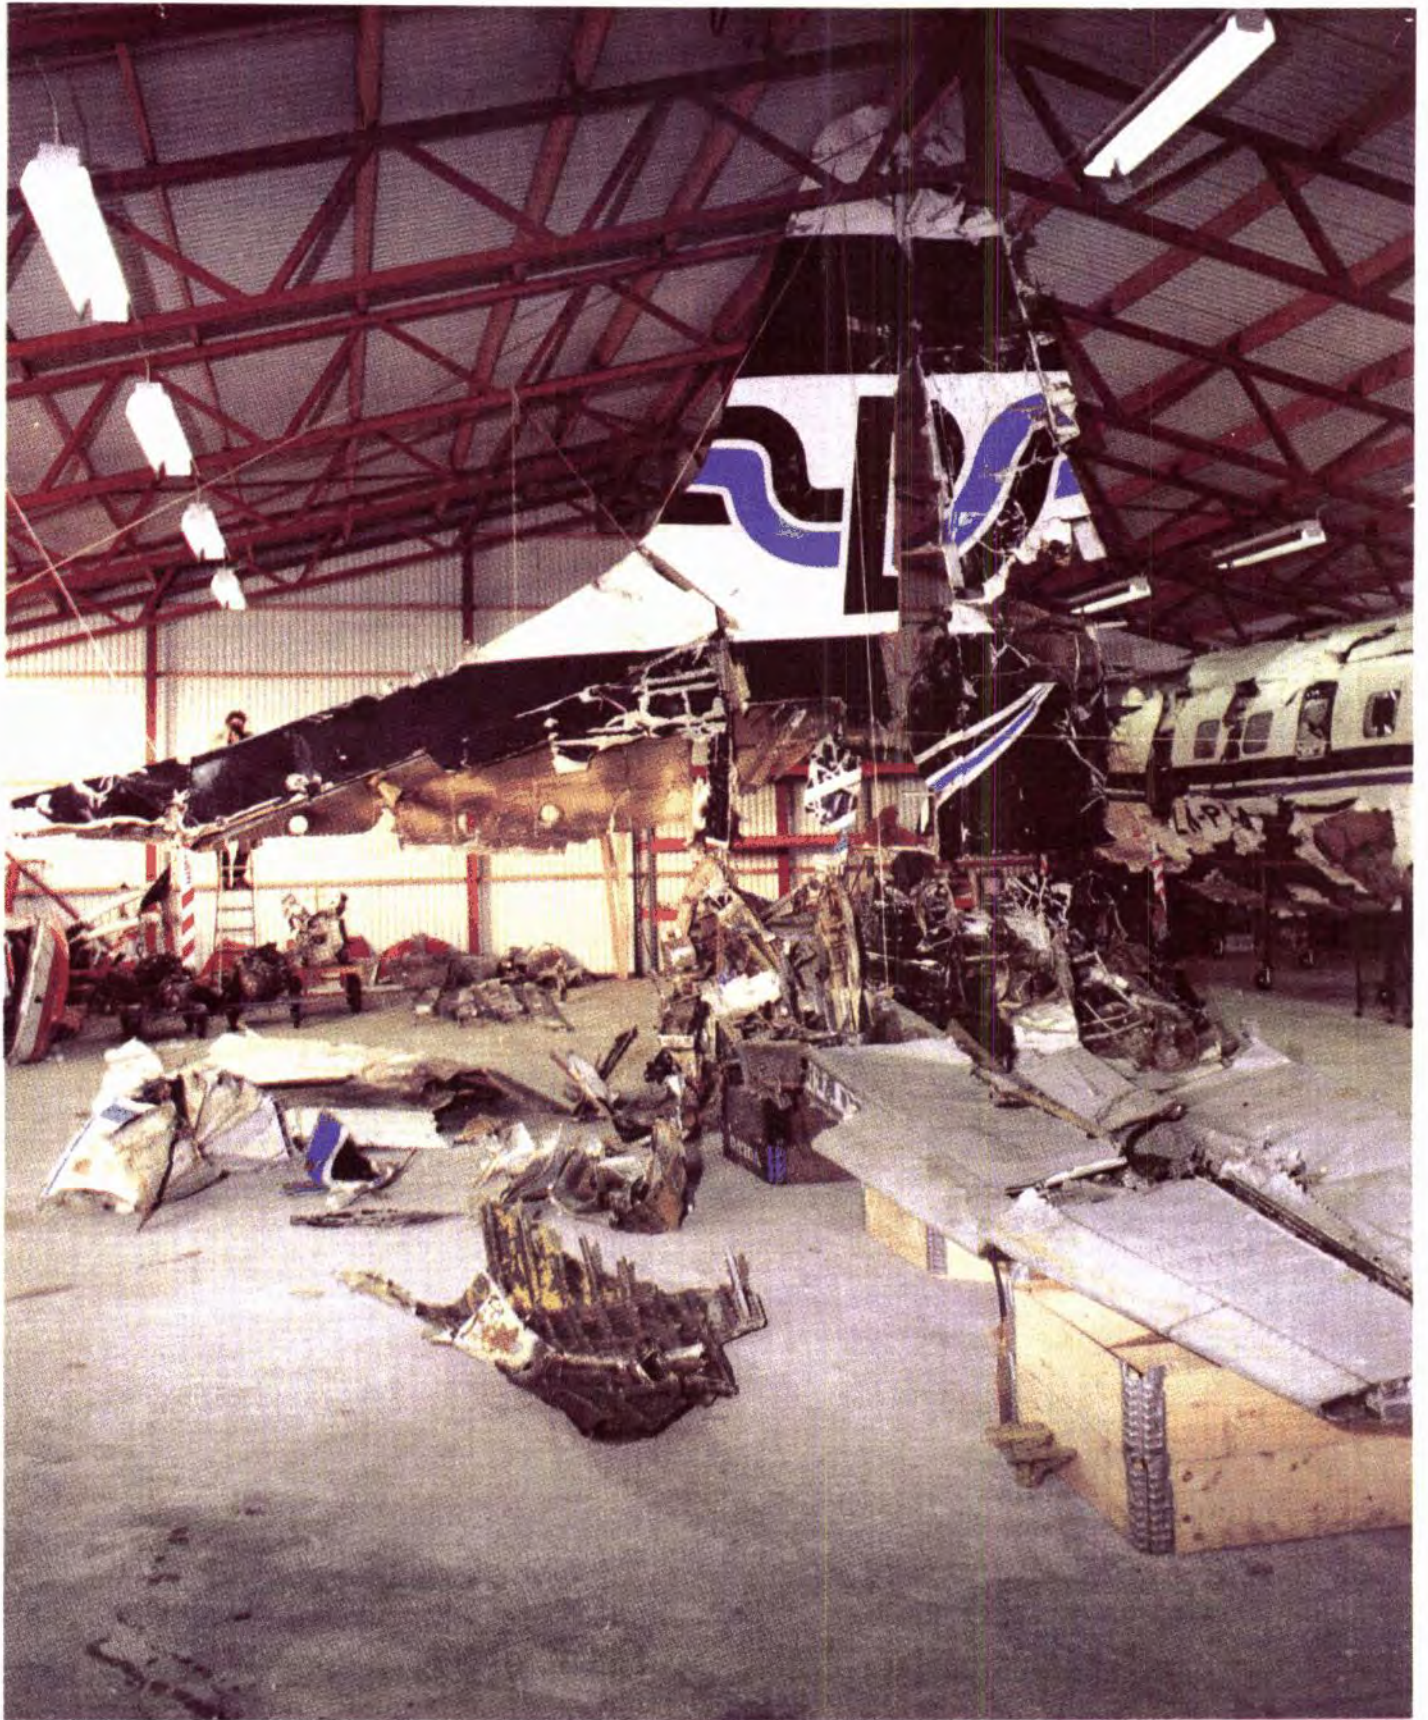
PHOTO (FOTO) 8

LEFT SIDE OF THE TAILSECTION  
(VENSTRE SIDE AV HALESEKSJONEN)

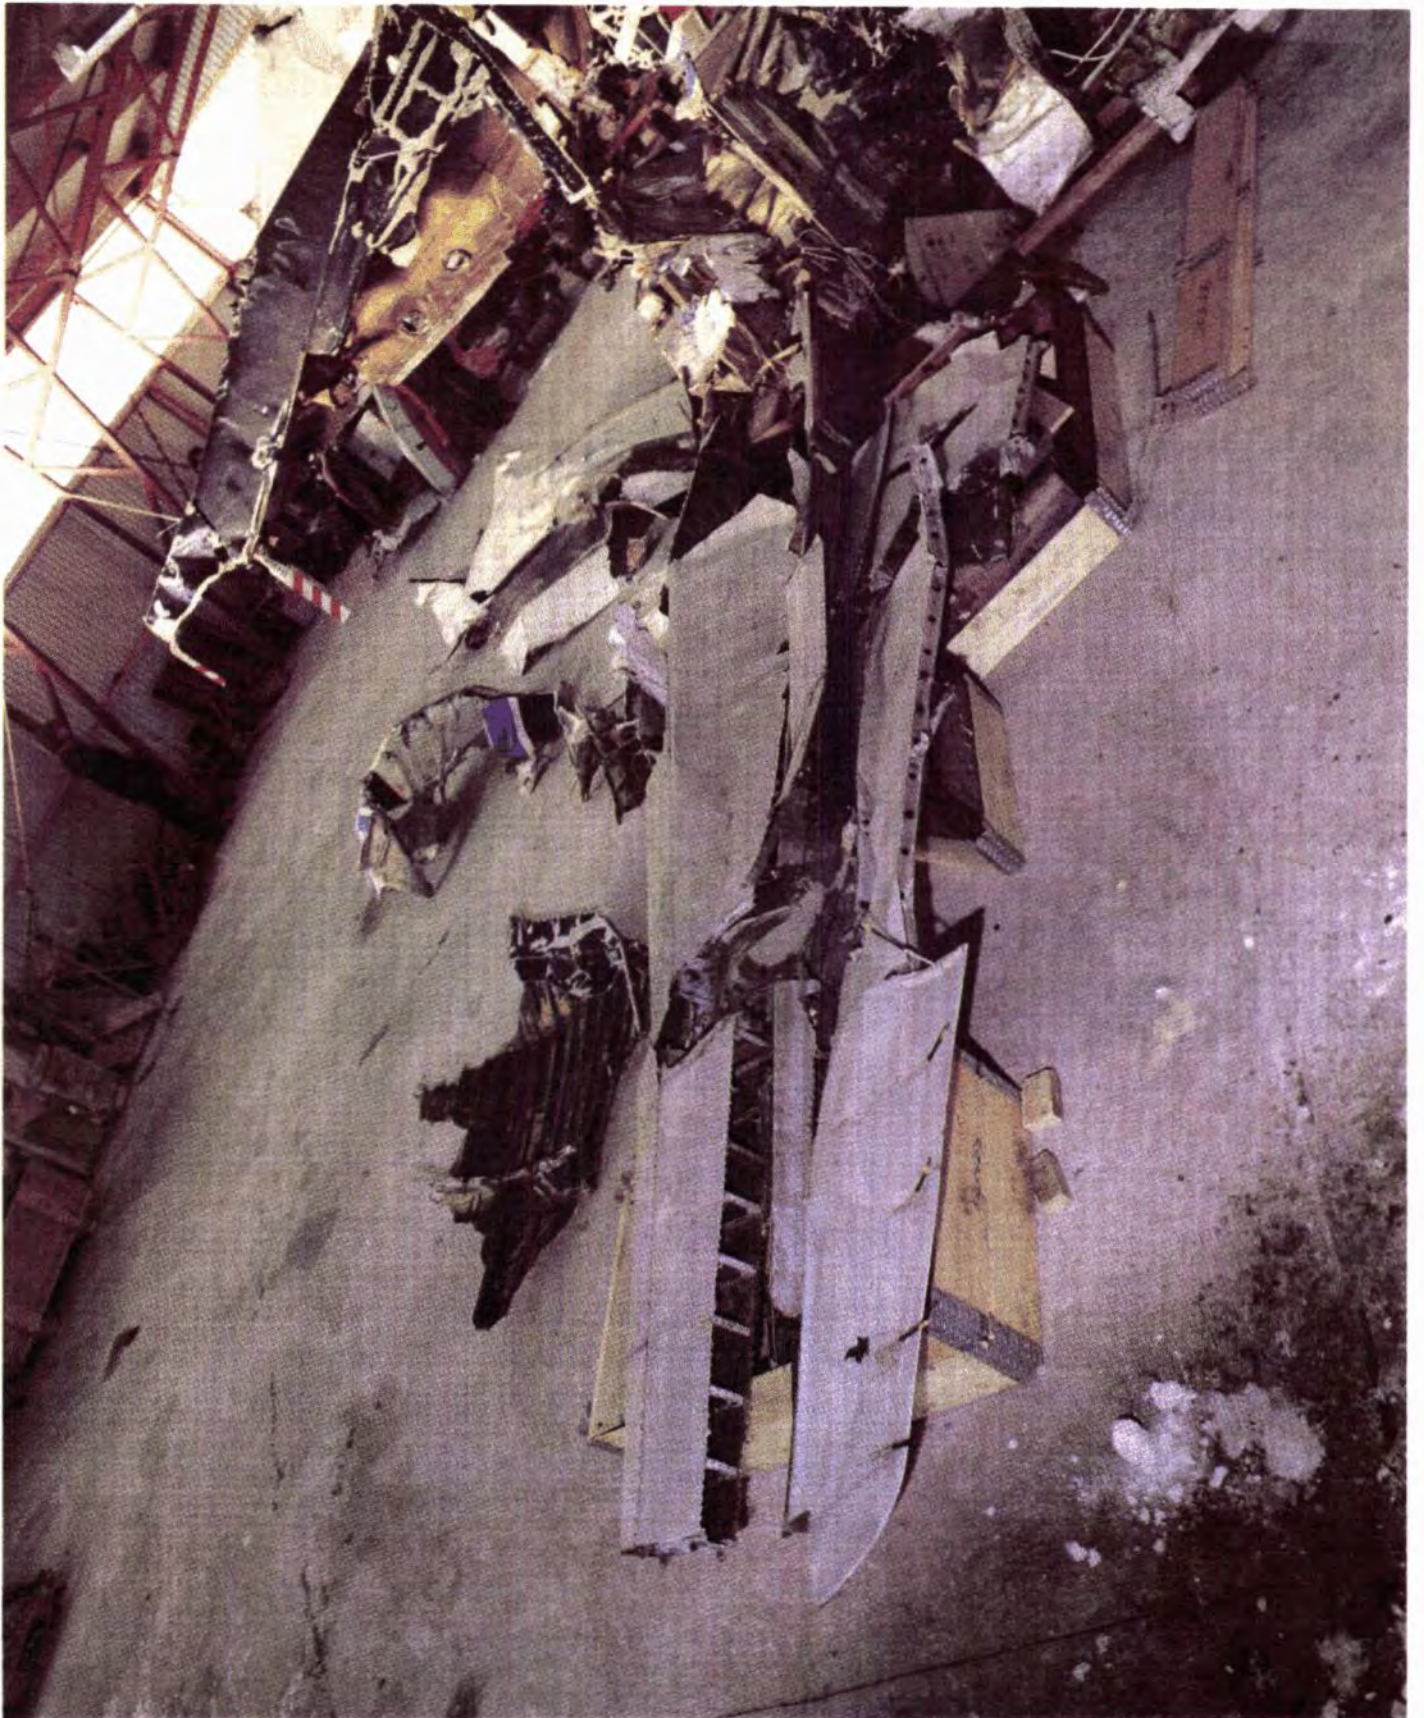
PHOTO (FOTO) 9

LEFT TAILPLANE INCLUDING ELEVATOR  
(VENSTRE HALEFLATE M/HØYDERØR)

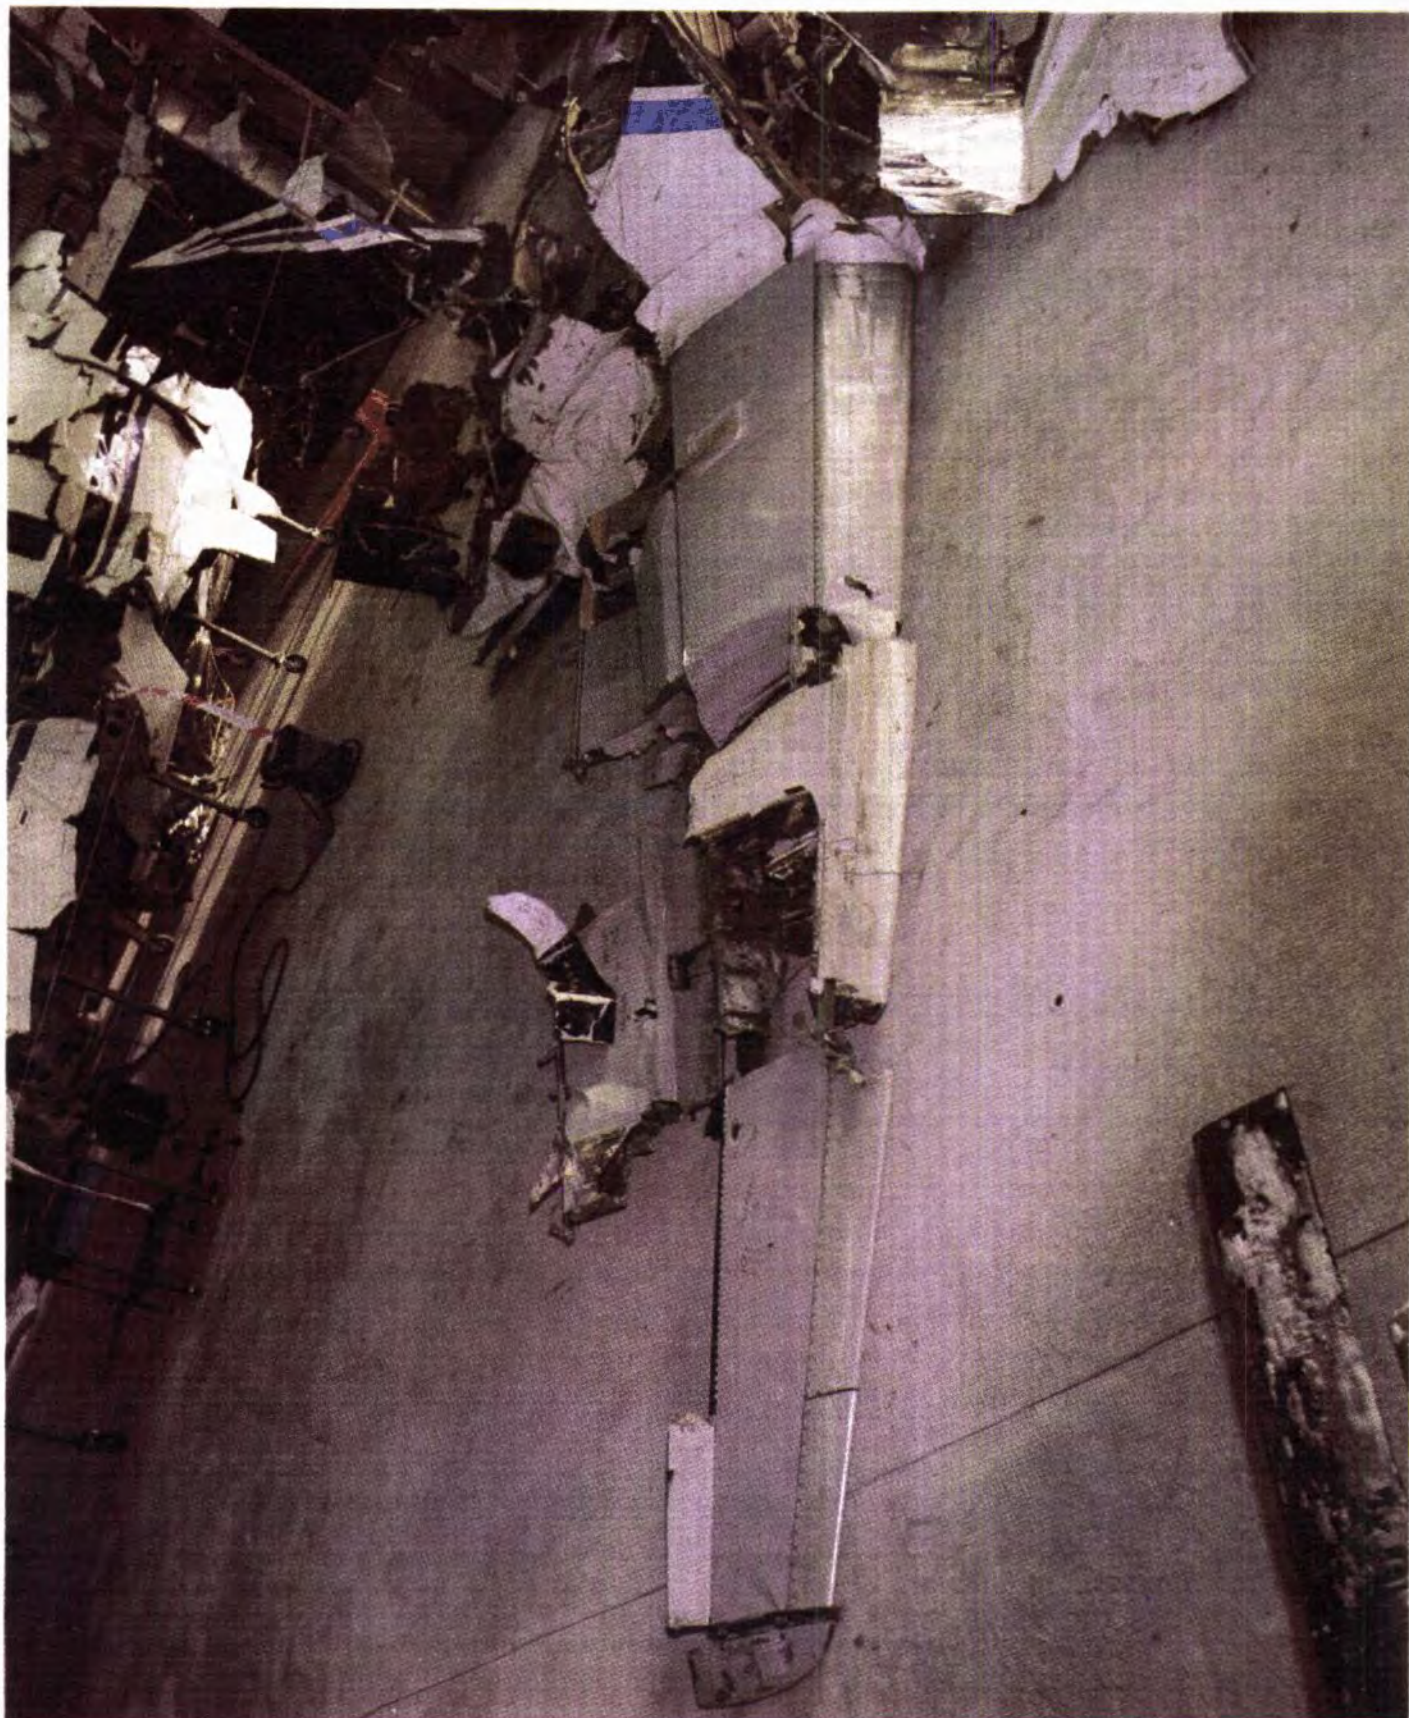
PHOTO (FOTO) 10

RIGHT TAILPLANE WITH PIECES OF ELEVATOR  
(HØYRE HALEFLATE M/RESTER AV HØYDERØR)

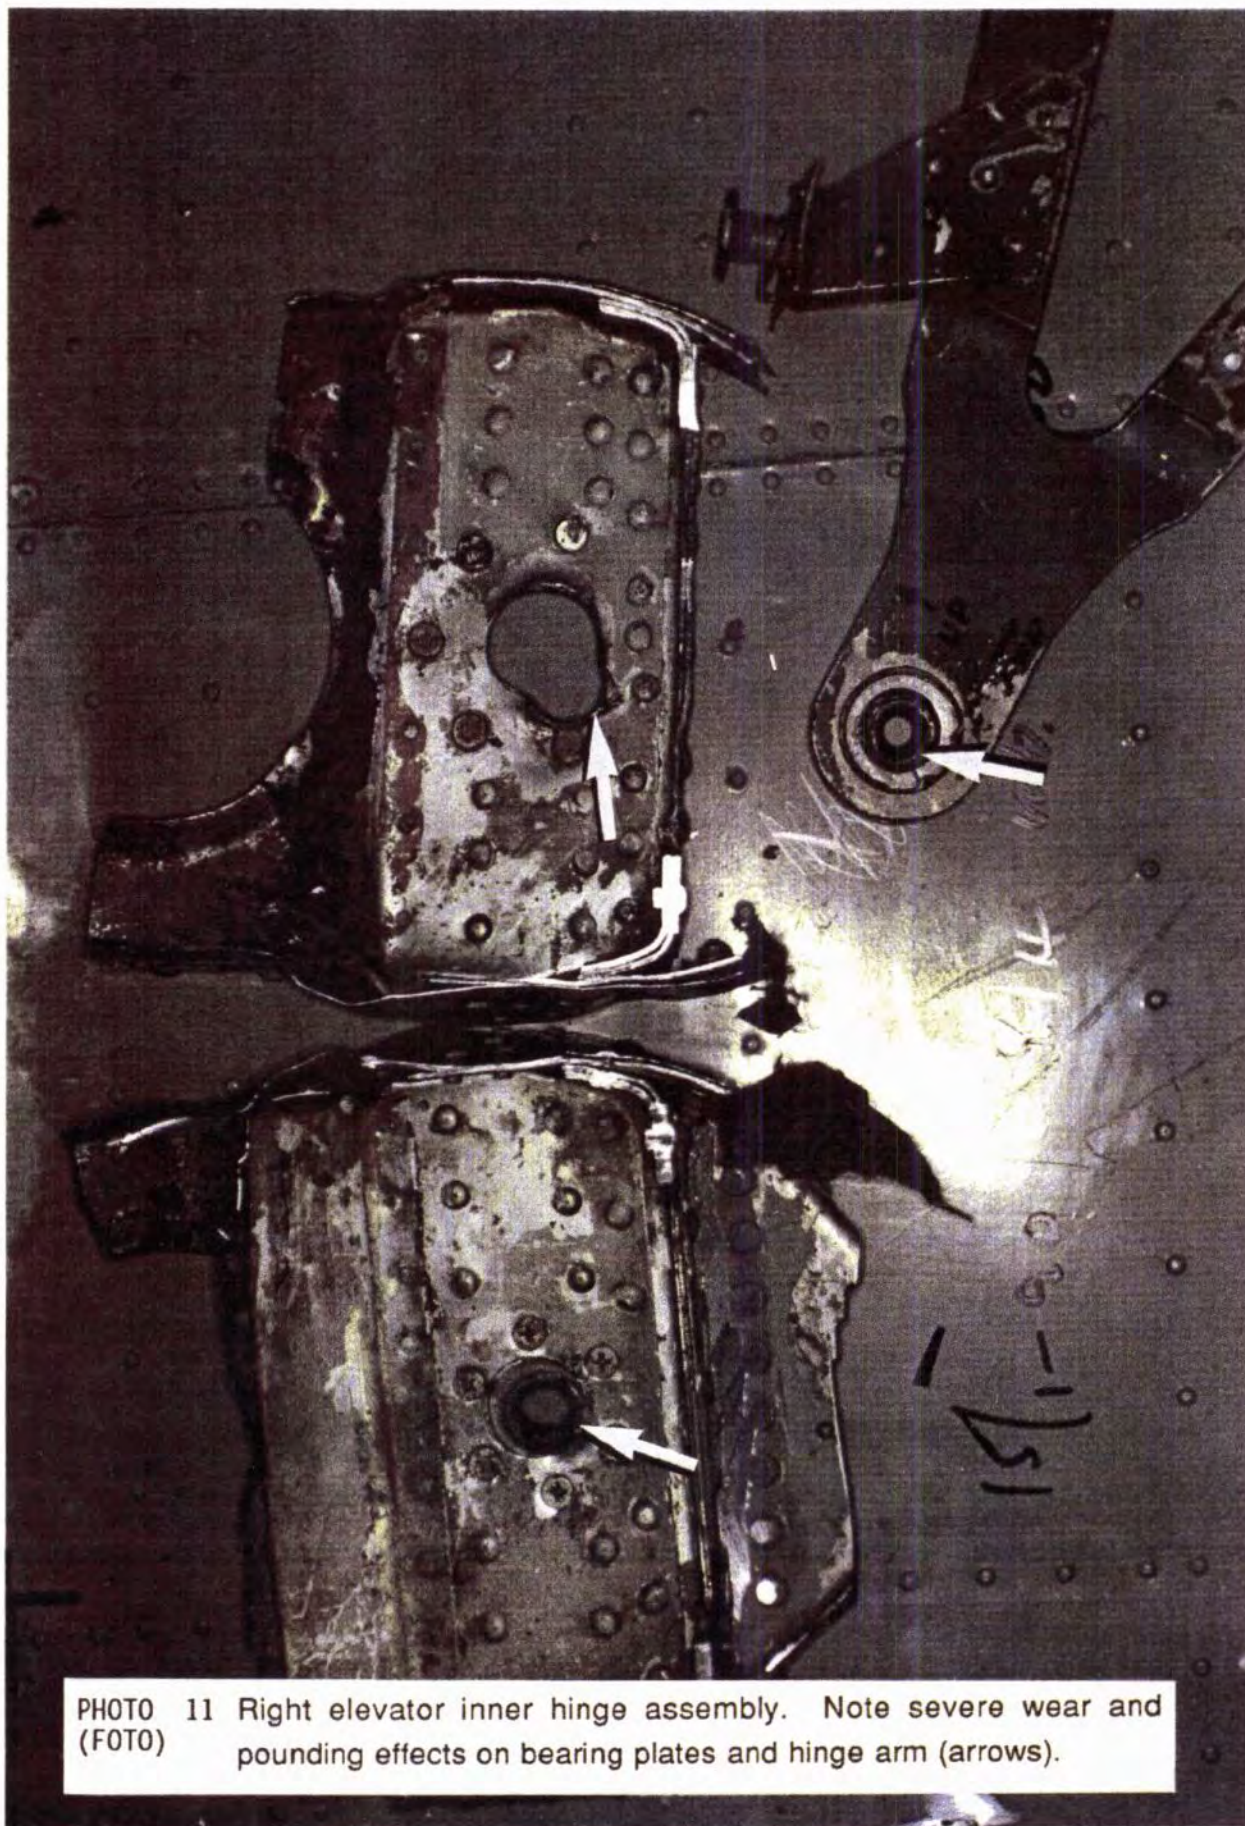
PHOTO 11 Right elevator inner hinge assembly. Note severe wear and (FOTO) pounding effects on bearing plates and hinge arm (arrows).
