## HAVARIKOMMISJONEN FOR SIVIL LUFTFART (HSL)

Hav 02/93

### **RAPPORT OM LUFTFARTSULYKKE I SKAGERRAK, NORD FOR HIRTSHALS 8. SEPTEMBER 1989 MED CONVAIR 340/580 LN-PAA**

**AVGITT FEBRUAR 1993**

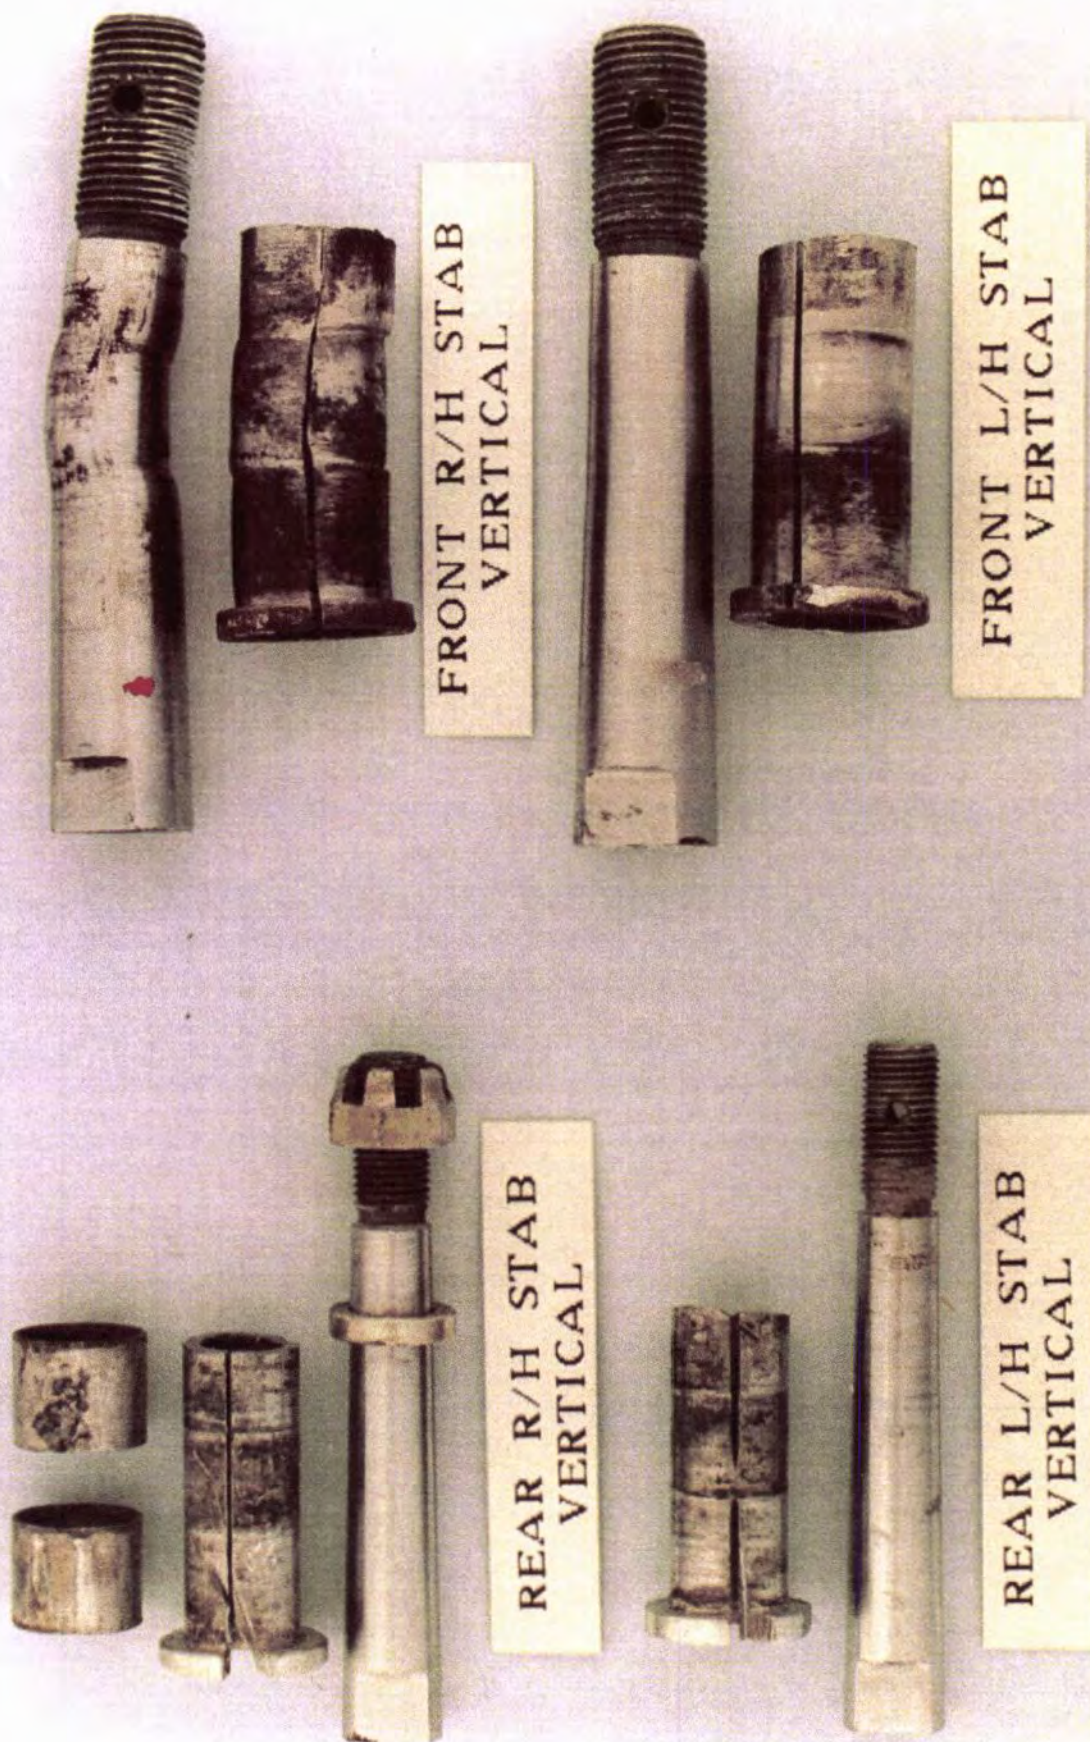
PHOTO (FOTO) 12

1.16.3.3 Ved den undersøkelsen Veritec utførte, ble det påvist at det bakre, venstre festet viste tegn til "fretting" (bevegelseskorrosjon/erosjon) mellom boltene og hylsen. Det var også sterk utvendig slitasje av hylsen. Dessuten tilfredsstilte ikke hylsematerialet Convairs krav til hardhet. Kravet er 390 (HV5). Hylsen fra det bakre, høyre festet hadde korrekt hardhet.

SHEAR PINS, SLEEVES AND BUSHINGS FROM LN-PAA FOR VERTICAL STABILIZER ATTACHMENT (BOLTER, HYLSE OG FORINGER FRA LN-PAA FOR FESTE AV VERTILKALFINNEN TIL SKROGET)

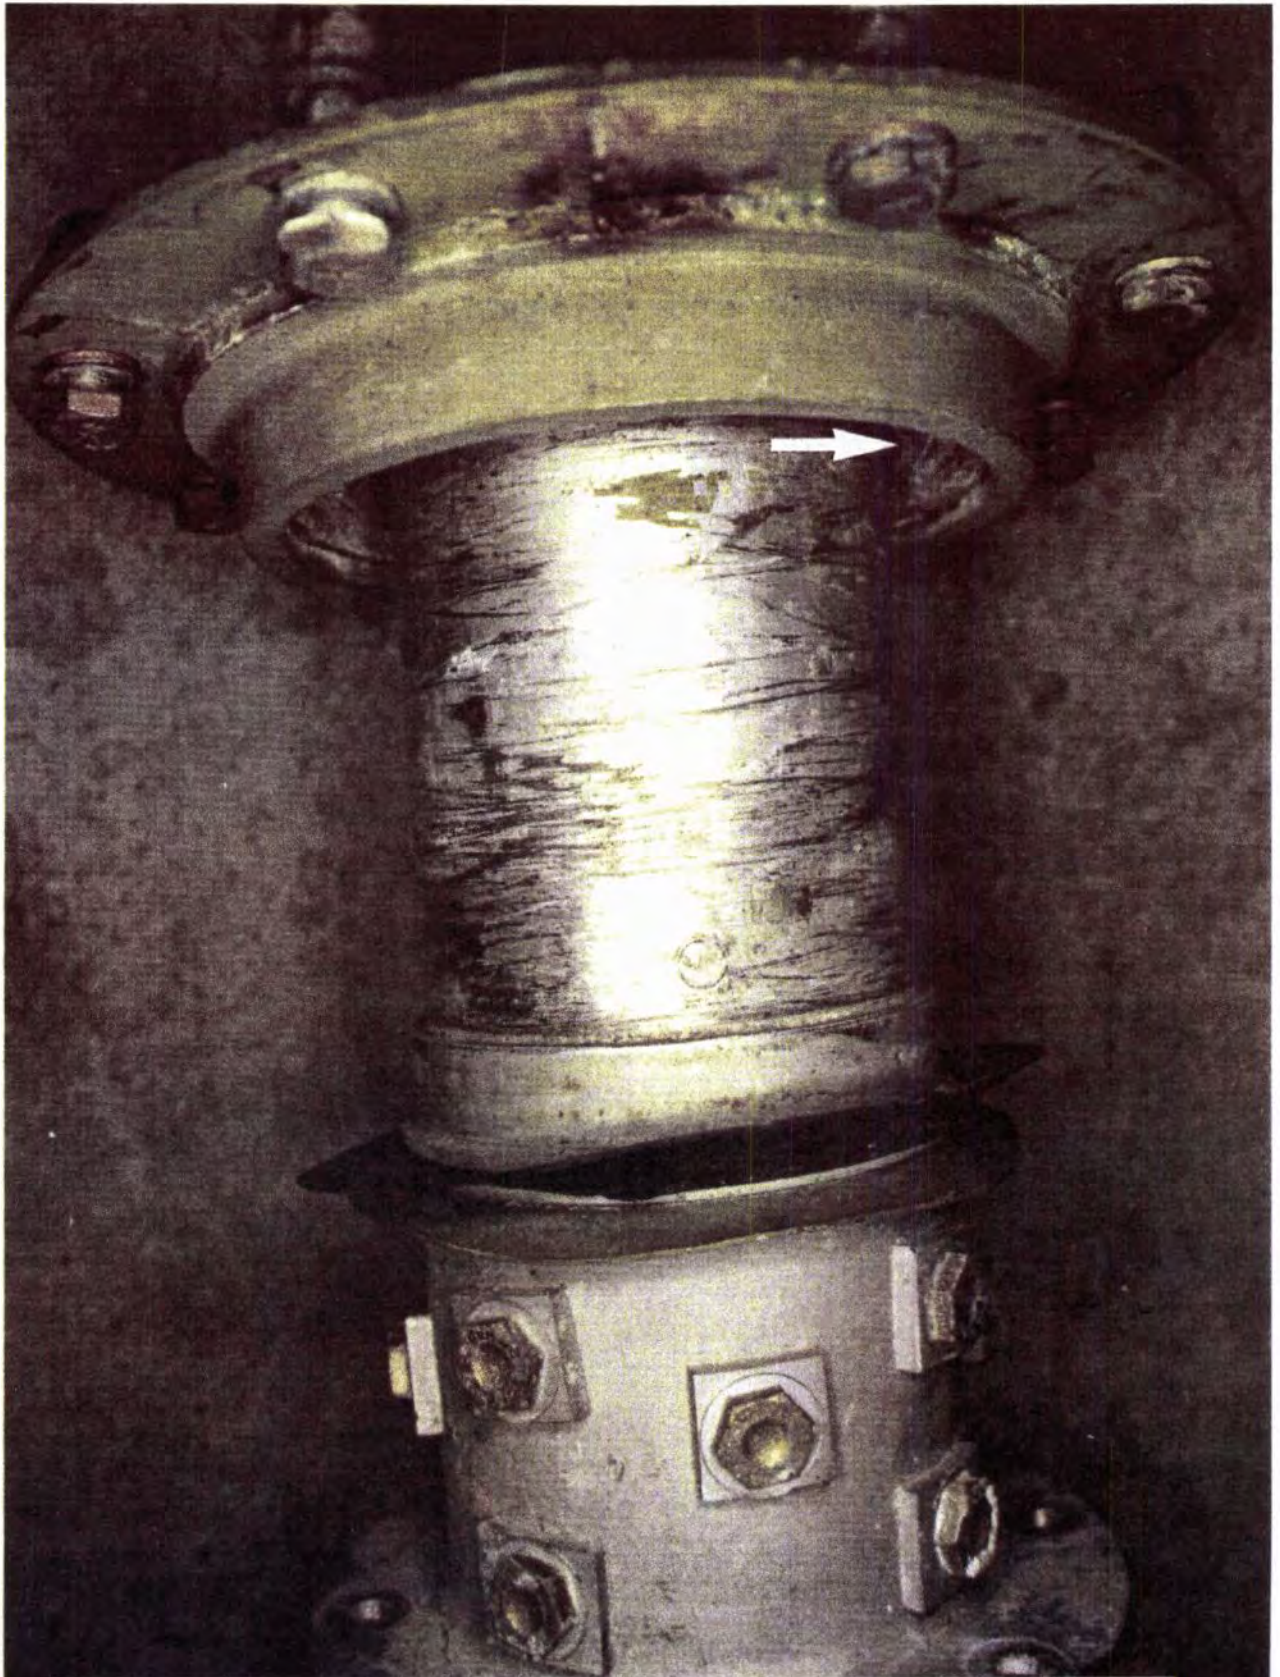
PHOTO 13 Fully displaced (outboard) retainer collar reveals 3" zone of severe scoring on torque tube. The scoring was caused by abnormal rotation of the retainer collar inner land (arrow) against the tube.

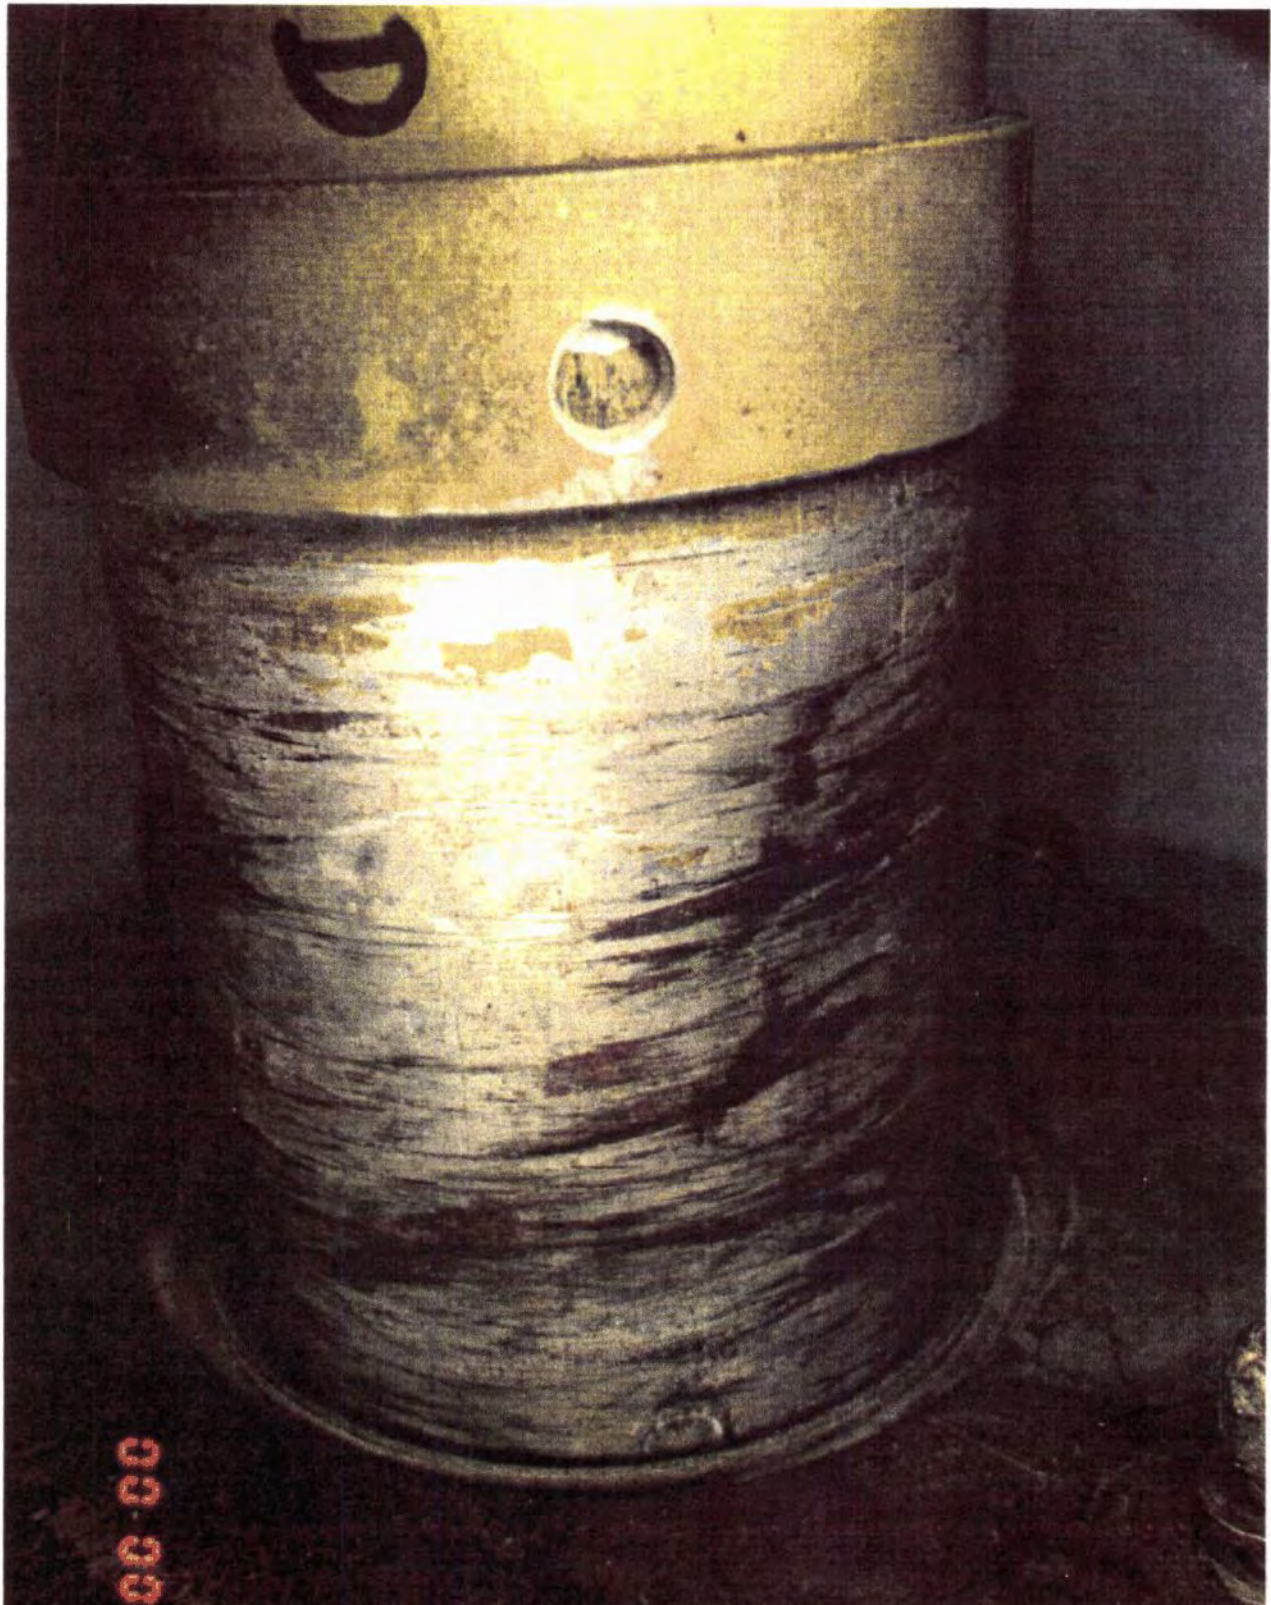
PHOTO 14  
(FOTO)

Clearly exhibits the extensive scoring. Note the circumferential length and angles of the score marks well in excess of the normal 35° of elevator travel. Some marks are up to 90° of the circumference.

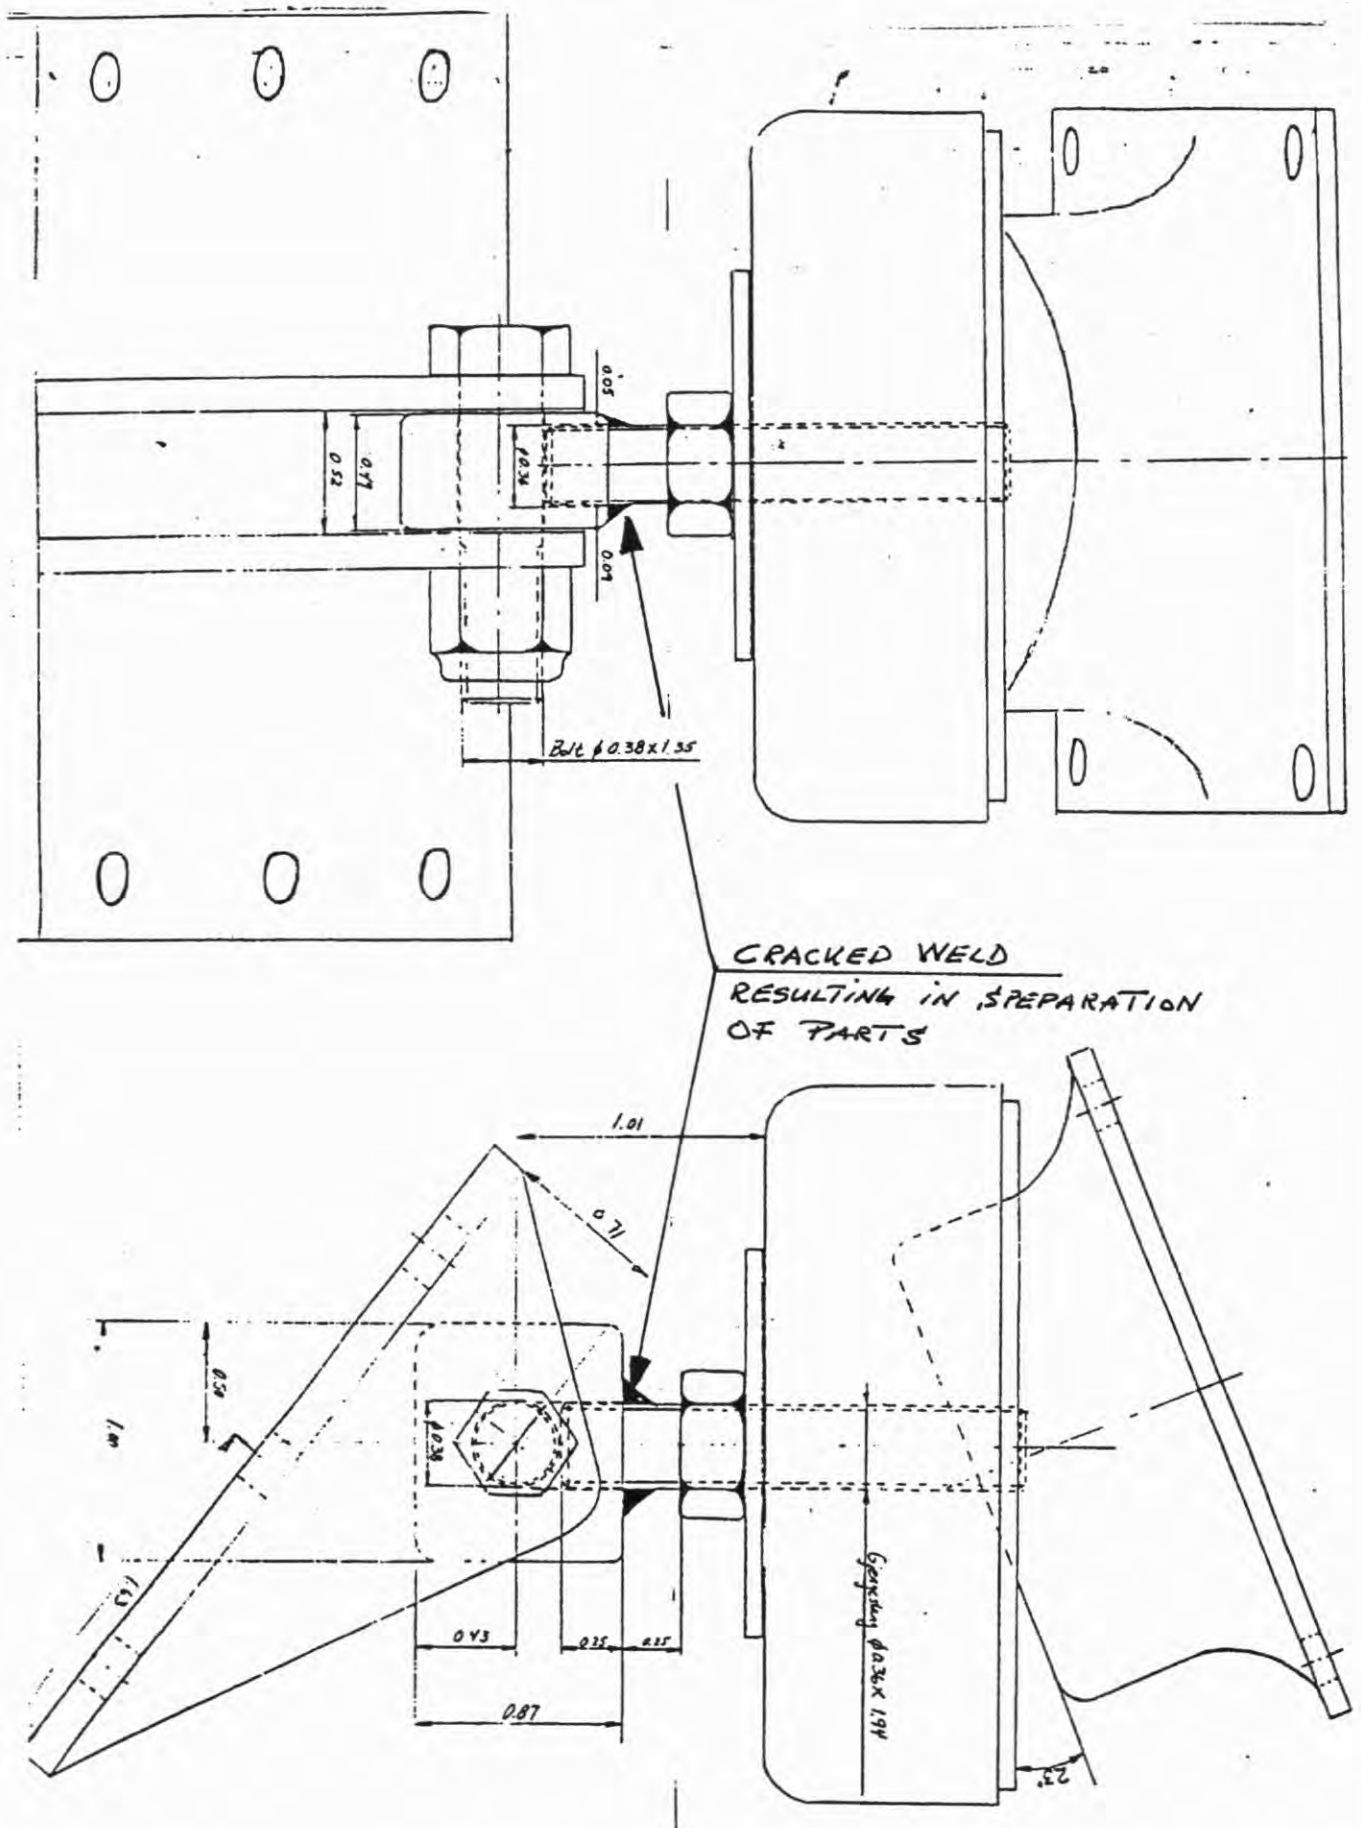
**FIG. 5**

FORWARD MOUNT FOR THE APU (AS FOUND)  
 FREMRE MONTERINGSFESTE FOR APU (SOM FUNNET)

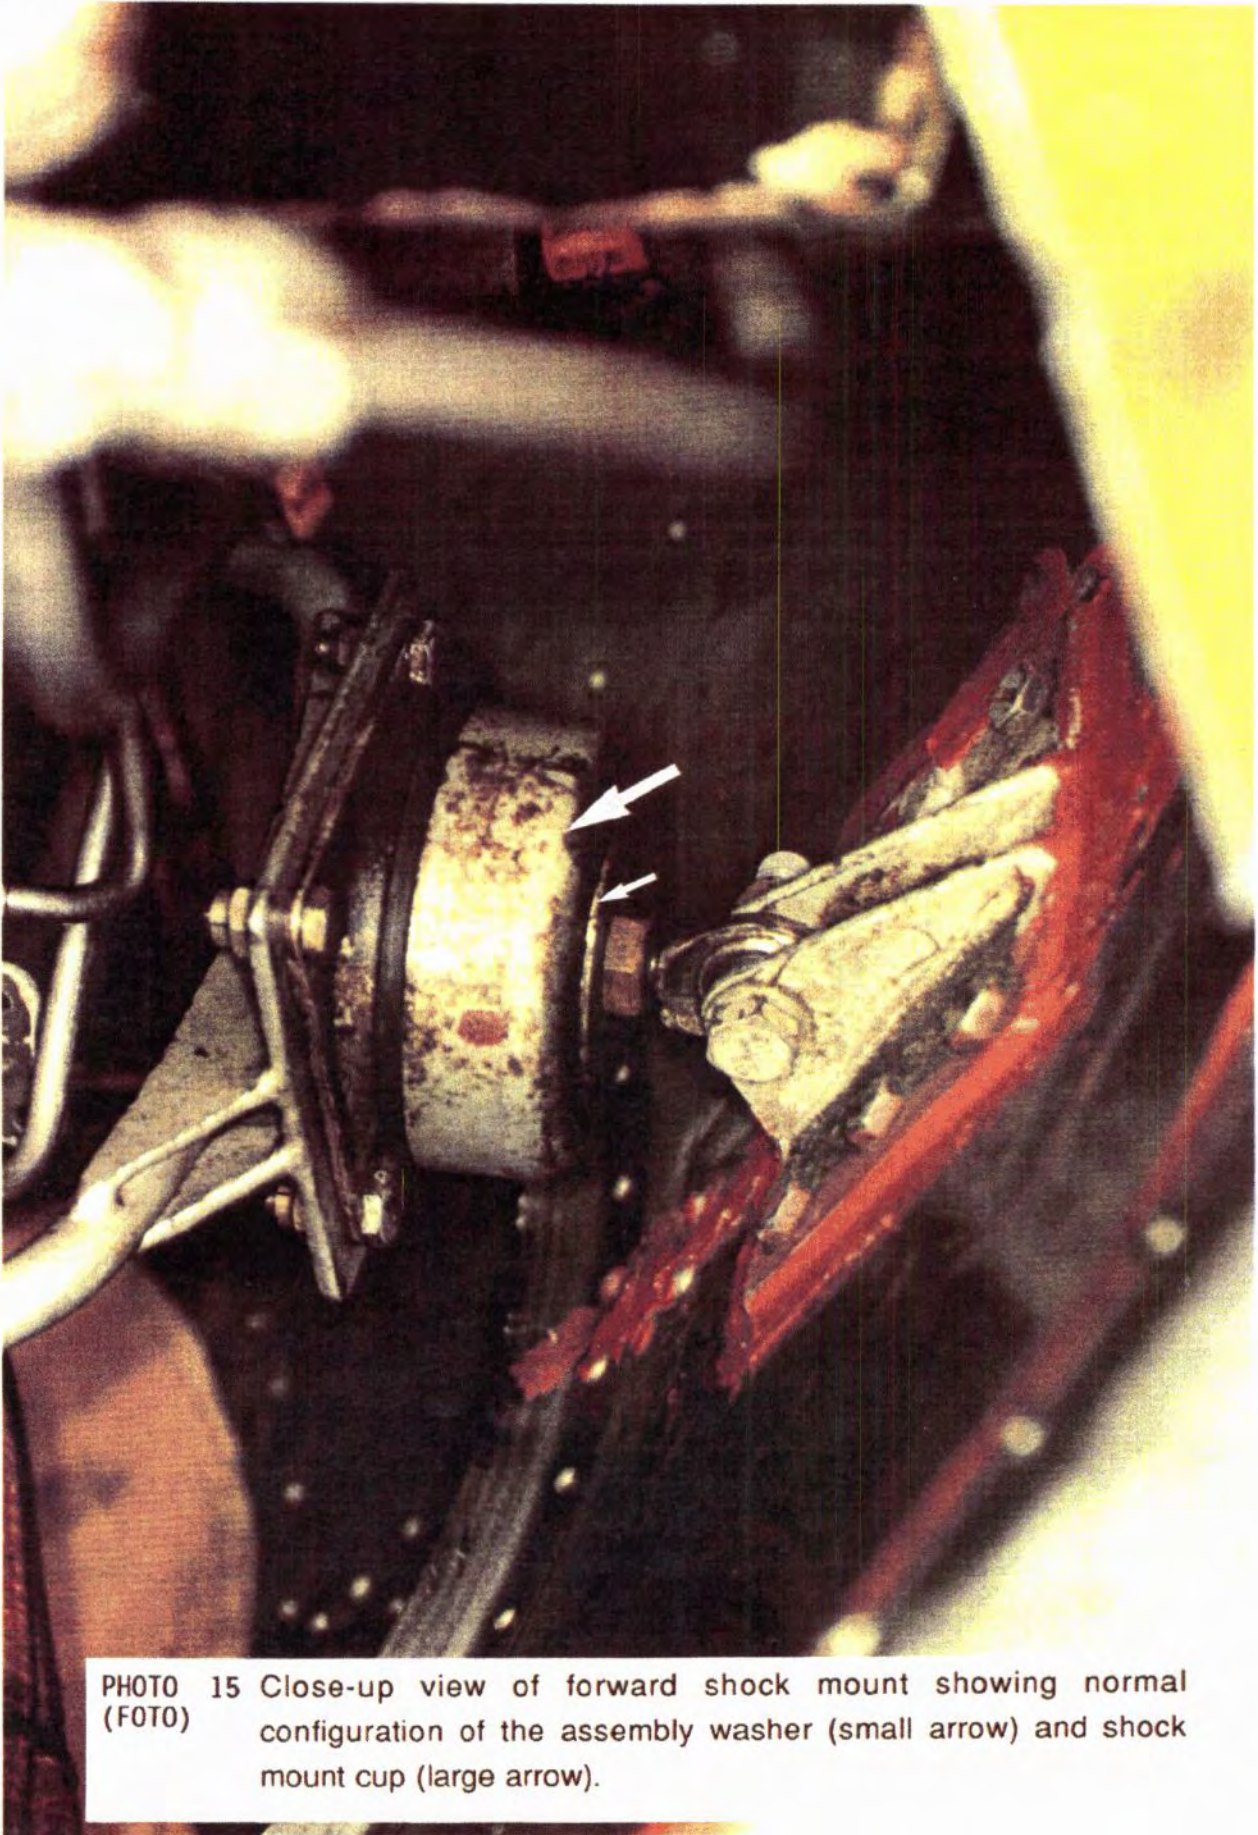
1.16.6.2 Aggregatet hadde i alt fire fester til flyets struktur. De to hovedfestene var intakte. De andre to hadde sviktet. Metallurgiske undersøkelser viste at det bakre festet hadde røket under overbelastning, mens det fremre viste utmattingsbrudd. Det fremre festet hadde en konstruksjon og utførelse som ikke var overensstemmende med fabrikantens spesifikasjoner. Festets endestykke, som normalt er en "rod-end" med et innvendig sfærisk lager, var erstattet med en lokalt forarbeidet konstruksjon. Denne bestod av et stykke firkantjern og en gjengestang, som var sveiset sammen (figur 5). Sveisen var av dårlig kvalitet og det var benyttet galt tilsatsmateriale. Utmattingsbruddet skyldtes svikt i sveisen mellom gjengestangen og firkantjernet. Festets produksjonsmetode og materialvalg var ikke forenelig med de standarder som gjelder for flymateriell. Festet hadde merker etter gjentatte belastninger oppstått etter bruddet (foto 15 og 16).

PHOTO 15 Close-up view of forward shock mount showing normal (FOTO) configuration of the assembly washer (small arrow) and shock mount cup (large arrow).

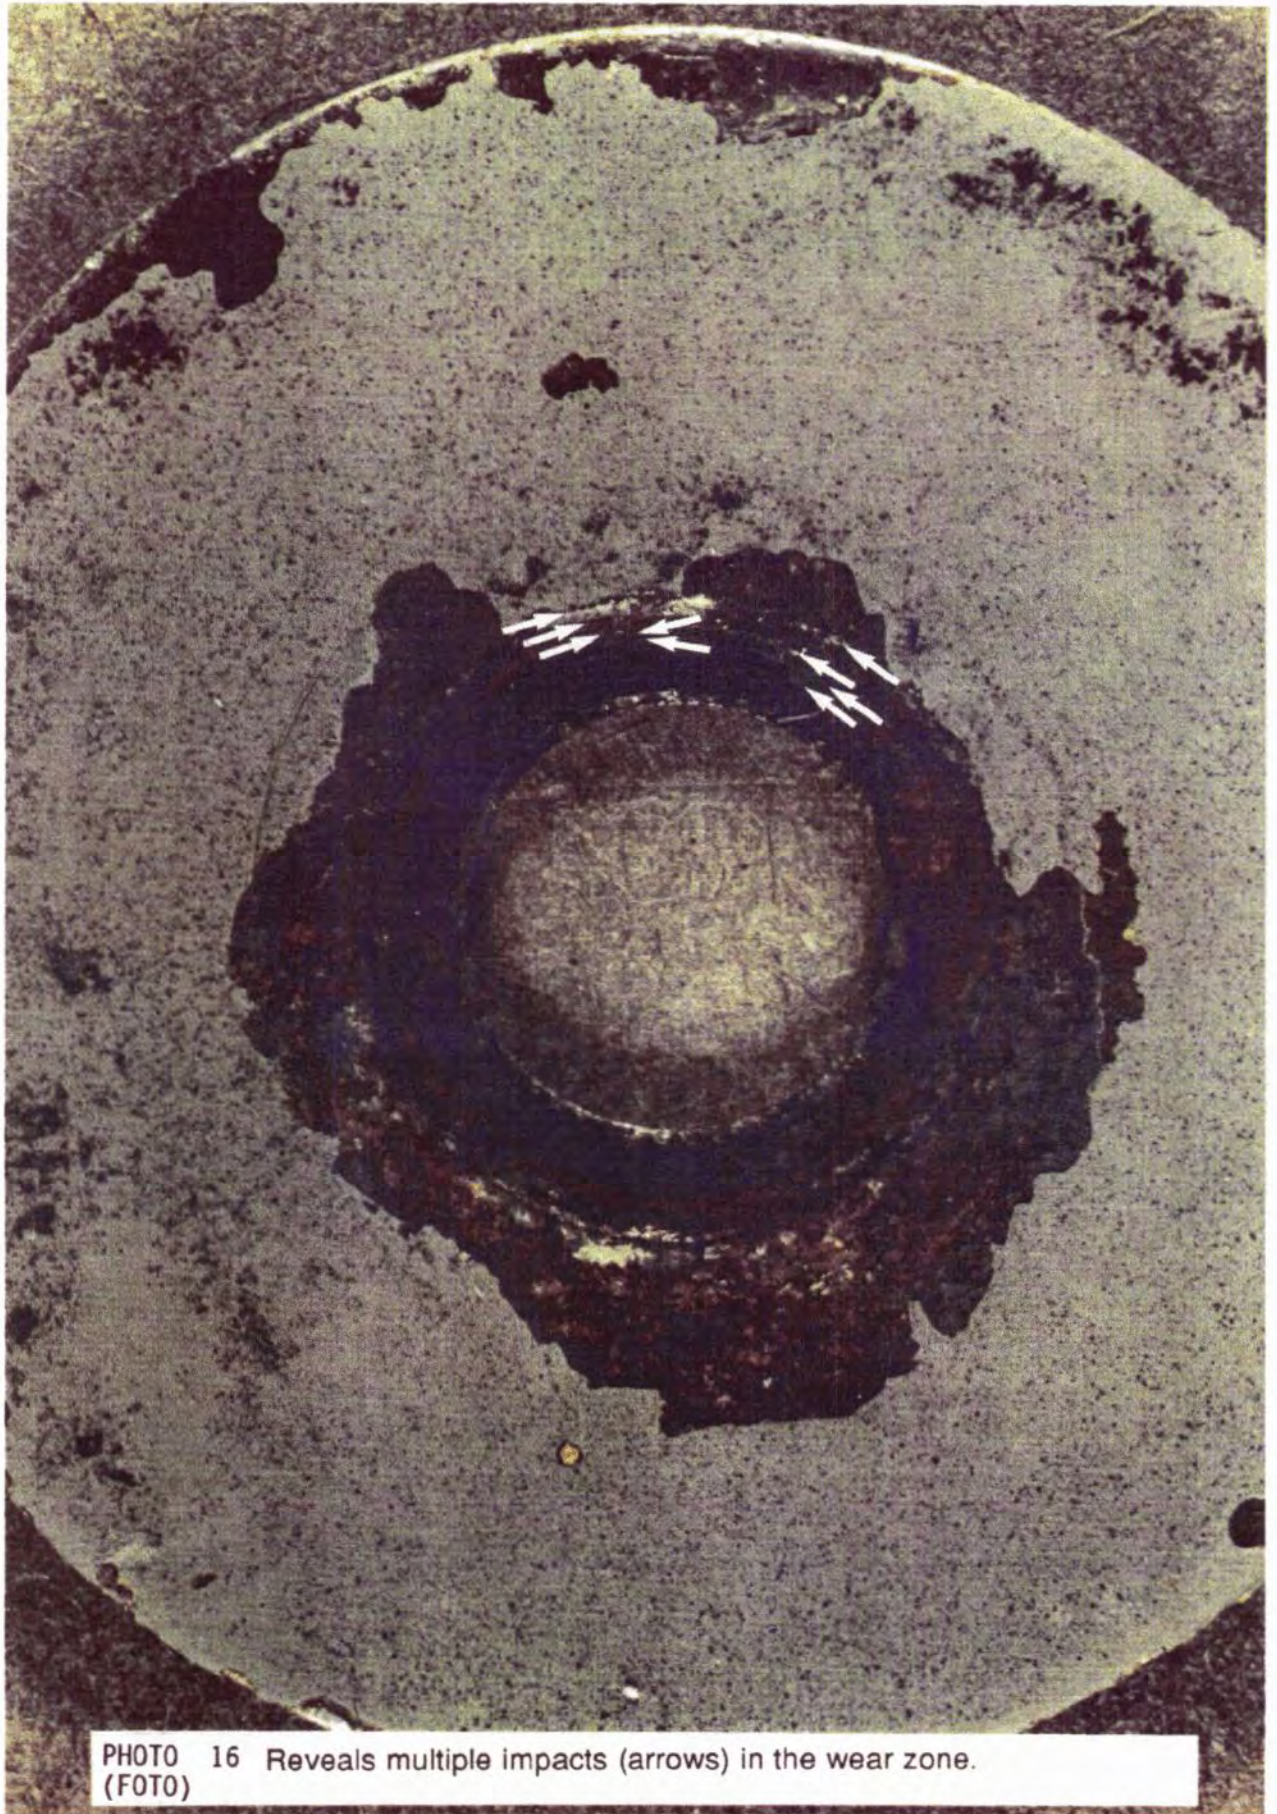
PHOTO 16 Reveals multiple impacts (arrows) in the wear zone.  
(FOTO)
