HAVARIKOMMISSJONEN FOR SIVIL LUFTFART (HSL)

Rap 02/94

RAPPORT OM LUFTFARTSULYKKE I FARDALEN, ØVRE ÅRDAL 27. AUGUST 1993, LN-MTG

Typebetegnelse: Cessna 172 P, Skyhawk

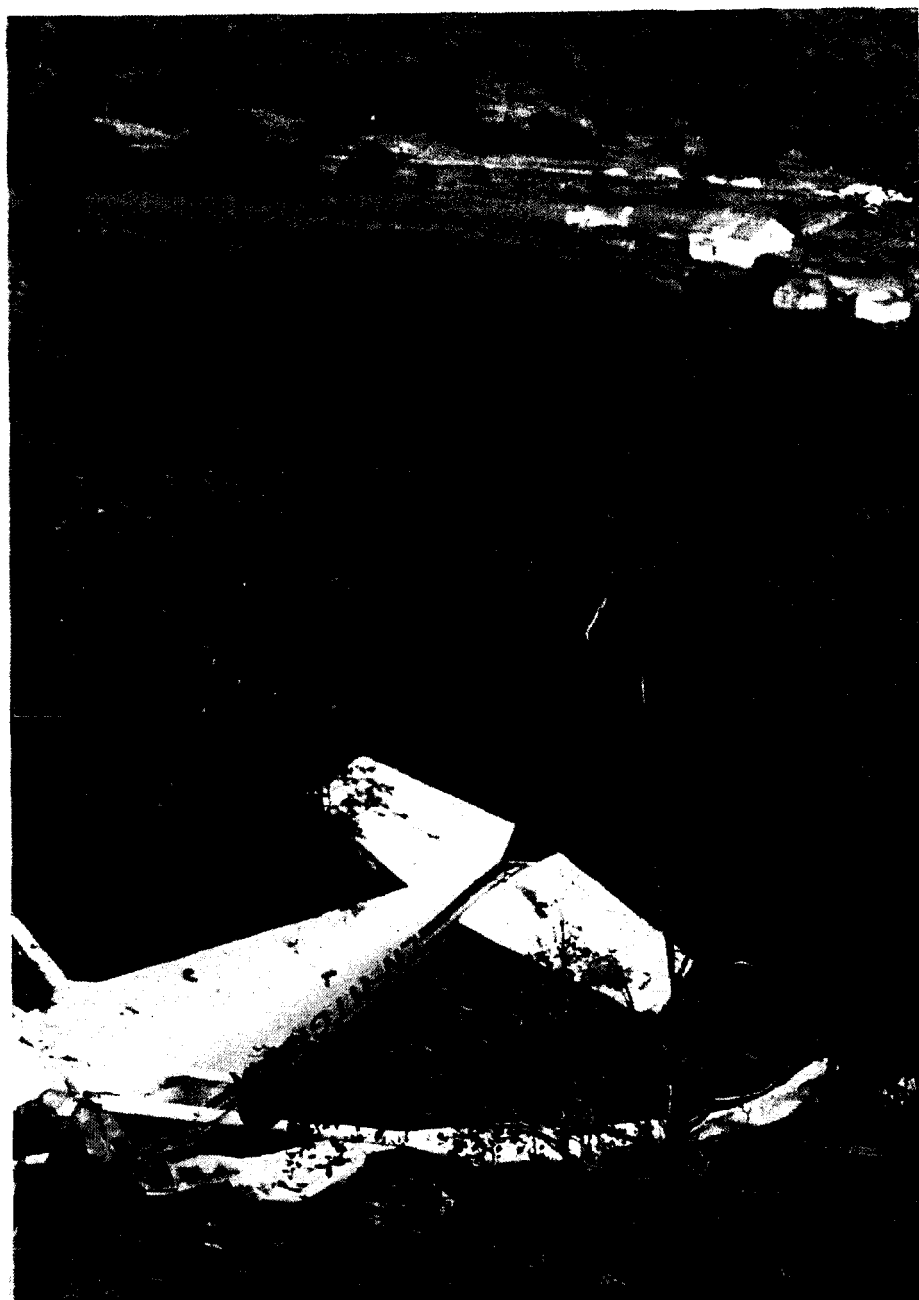
Foto nr. 1

1.12.1 Havaristedet var en steinur, bevokst med løvtrær, vesentlig bjerk og rogn, i Fardalens vestside, ca 3 - 400 m vest for Holsæter gård og ca 80 m nord for kabelbanens trasè (foto nr 1).

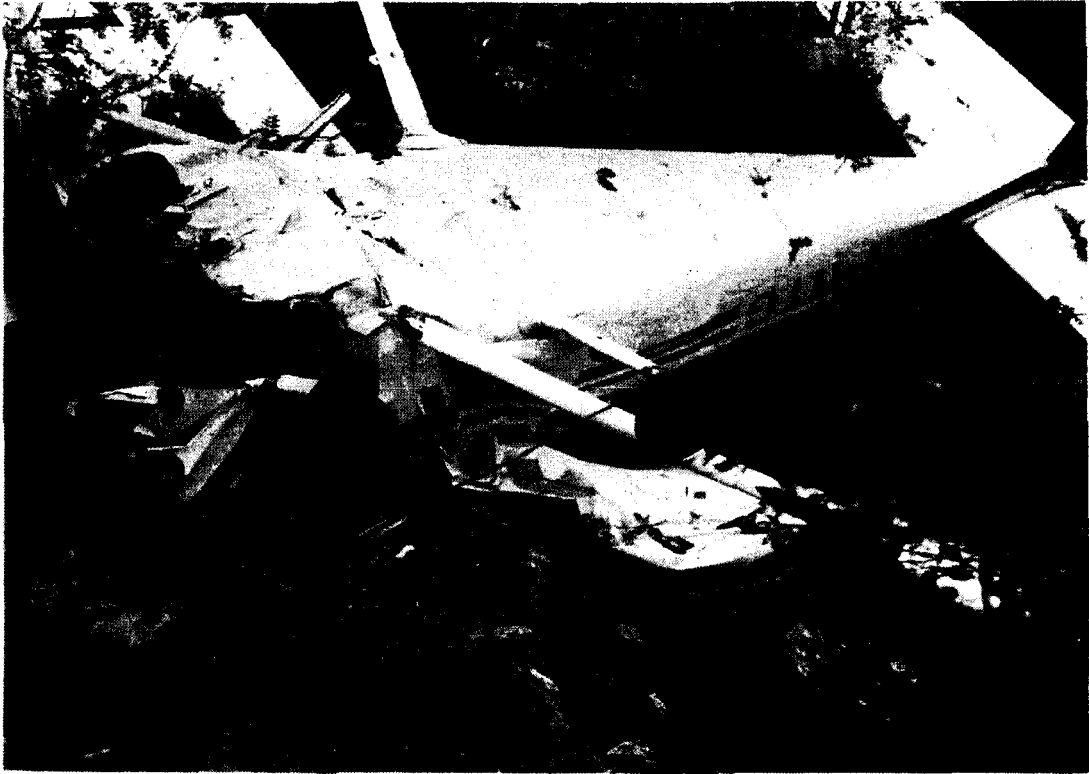
Foto nr. 2

1.12.2 Flyet ble funnet liggende opp ned, med fronten (motor og cockpit) lavt og klemt ned i ura. Kabelbanens bærekabel lå sammen med flyet, mellom høyre vingestag og høyre understellsben, videre under flyets ryggside og videre akterover mellom venstre haleflate/høyderor og vertikalfinne/sideror (foto nr 2). Skader på trær nær flyet indikerte at nedslaget hadde vært tilnærmet vertikalt, med liten horisontal hastighet. Høyre vinge var slått ca 45° bakover og ødelagt, venstre vinge og halepartiet var tilnærmet intakt og på riktig plass (foto nr 3). Propellerbladene var bøyd bakover og hadde i forkant ("leading edge"), nær navet, tydelig inntrykks- og skrapemerker fra en kabel (foto nr 4).
