HAVARIKOMMISJONEN FOR SIVIL LUFTFART (HSL)

RAP.: 02/95

**RAPPORT OM LUFTFARTSULYKKE VED NERSKOGEN DEN 14. JULI
1994 MED HUGHES 369E HELIKOPTER SE-JBH**

AVGITT FEBRUAR 1995

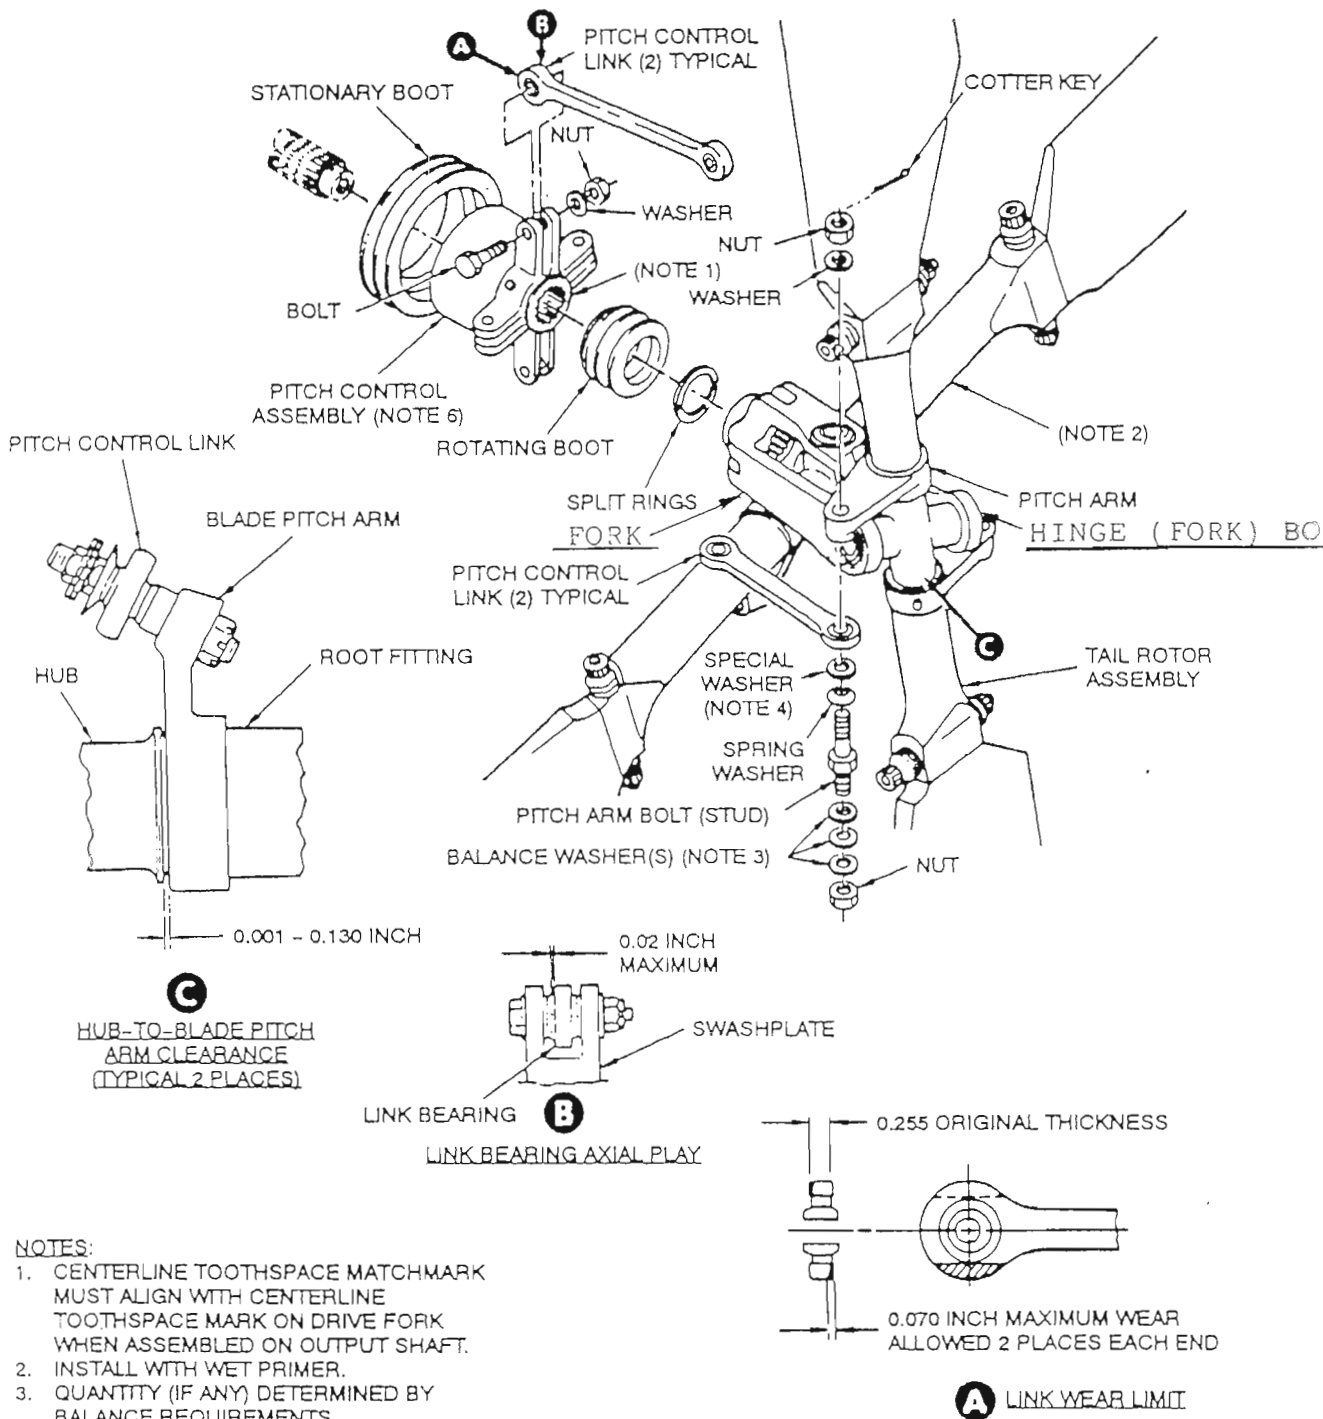
Figure 204. Tail Rotor Pitch Control Assembly (Four-Bladed)

Halerotoren var av firebladet type. Ytre bladsett var løst fra FORK (se fig. 1) ved at FORK BOLT (også kalt HINGE BOLT, P/N 369A1602) manglet. En del av bolten, med mutter, ble funnet ca. 1,5 m fra halerotoren. Det hadde oppstått brudd i bolten i overgangen mellom HUB og FORK i den enden av bolten som var nærmest boltehodet. Det var synlige indikasjoner på ulike strukturer i bruddflaten. Noen dager senere ble den andre delen av bolten funnet i samme område.

De tekniske undersøkelsene har fastslått hendelsesforløpet med stor sikkerhet. En utmattingsprekk i Fork Bolt, P/N 369A1602-3, har ført til brudd i denne. Ytre bladsett løsnet fra gaffelen. Dette forårsaket momentan overbelastning av gearboksens hus slik at dette sprakk. I det halerotoren løsnet fra innfestingen ble den kastet oppover slik at indre bladsett traff halebommen og kappet denne.

Luftfartsverket tilrår å påse at fabrikanten endrer ettersynsunderlaget med hensyn til inspeksjon av Fork Bolt på periodisk ettersyn.
