HAVARIKOMMISJONEN FOR SIVIL LUFTFART (HSL)

RAP.: 02/96

**RAPPORT OM LUFTFARTSULYKKE MED CESSNA 172 LN-NFM
22. JUNI 1995 I BAMBLE ETTER KOLLISJON MED CESSNA 172
LN-BDX**

AVGITT JANUAR 1996

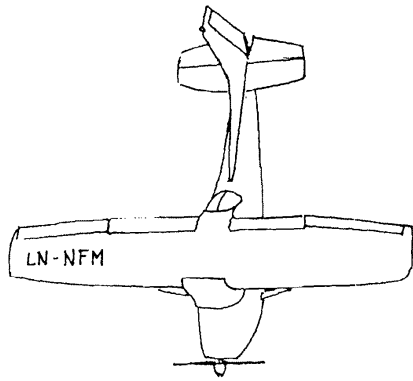
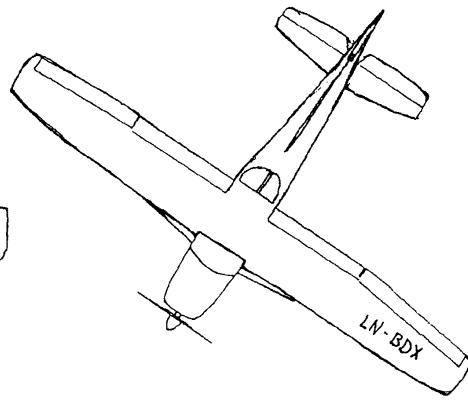
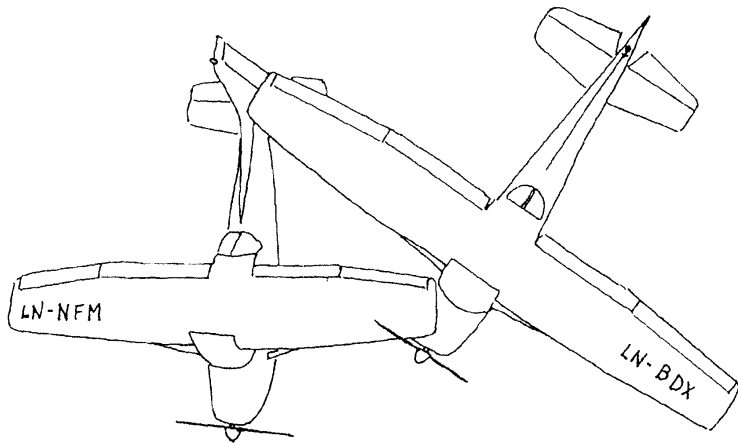
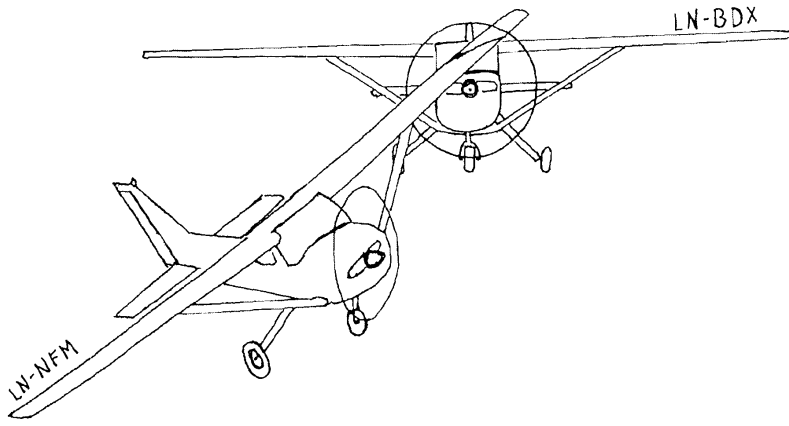
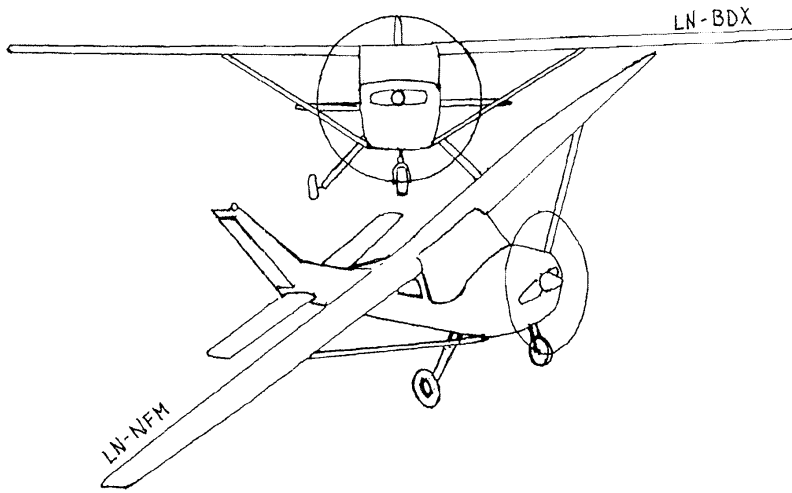
BILAG 4A

- 1.1.11 De tekniske undersøkelsene viser at venstre vingebled på FM traff propellen på DX. Propellen kuttet vingen med en vinkel på 30° i forhold til tverraksen på flyet. Kuttet startet på vingeforkanten 72 cm fra vingetippen og gikk ut av vingen i overgangen mellom flap og balanseror. DX fikk små hakk i propellen, ødelagt spinner og riper og skader oppe på høyre side av motordekselet. Ripene hadde en vinkel på ca. 82° i forhold til flyets lengsleakse, skrått bakover fra høyre mot venstre. Rekonstruksjon av kollisjonen med skalamodeller viser at flyene i kollisjonsøyeblikket hadde ca. 30° forskjell i retning, dvs 30° konvergerende kurs, at DX fløy med vingene noenlunde horisontale, at FM hadde ca. 30° krenkning til høyre, og at FM lå noe lavere enn DX (ca. 2 m høydeforskjell mellom spinnene), se Bilag 4, modellforsøk.

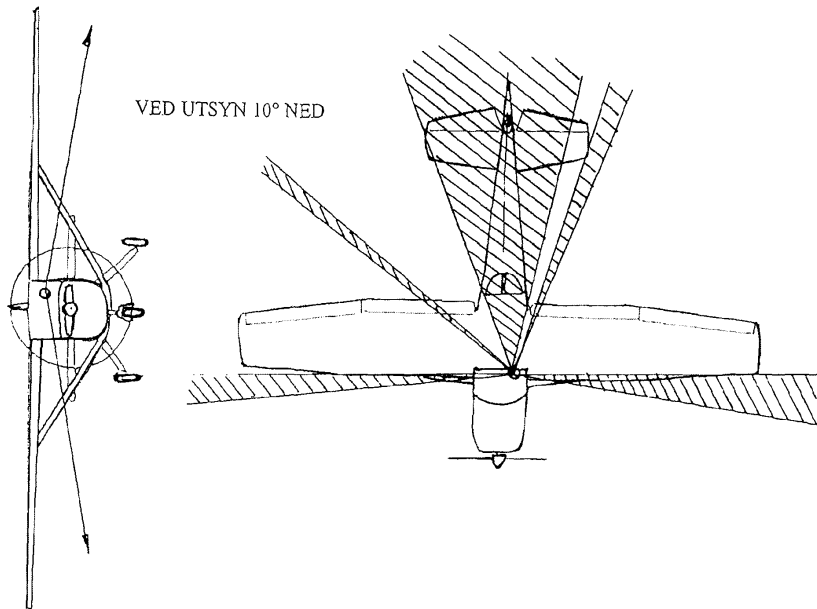
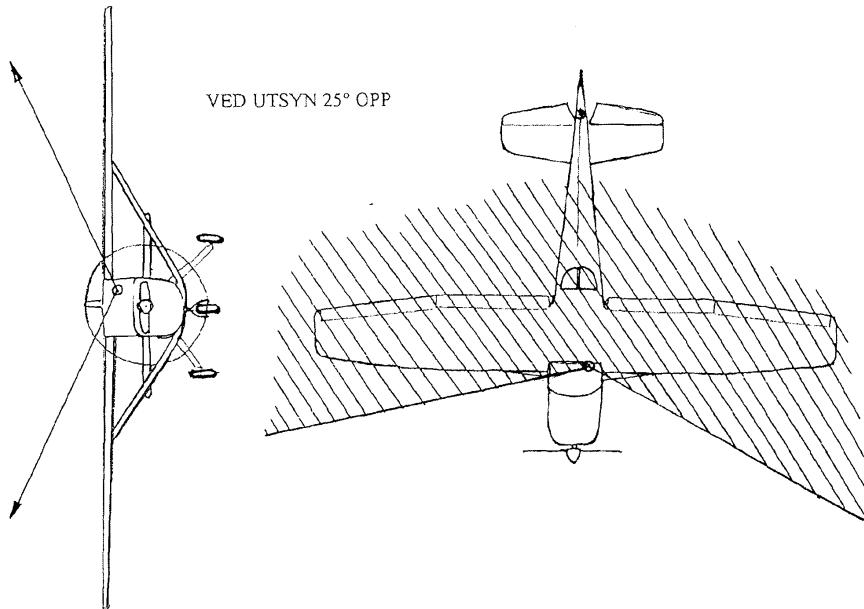
BILAG 5

AKTUELLE BLINDSONER FRA FARTØYSJEFENS PLASS PÅ CESSNA 172
