## **HAVARIKOMMISJONEN FOR SIVIL LUFTFART (HSL)**

**RAP.: 02/97**

### **RAPPORT OM LUFTFARTSULYKKE I MERÅKER I NORD- TRØNDELAG 12. JUNI 1996 MED PIPER PA-28-140 CHEROKEE, OY-BDY**

**AVGITT MARS 1997**

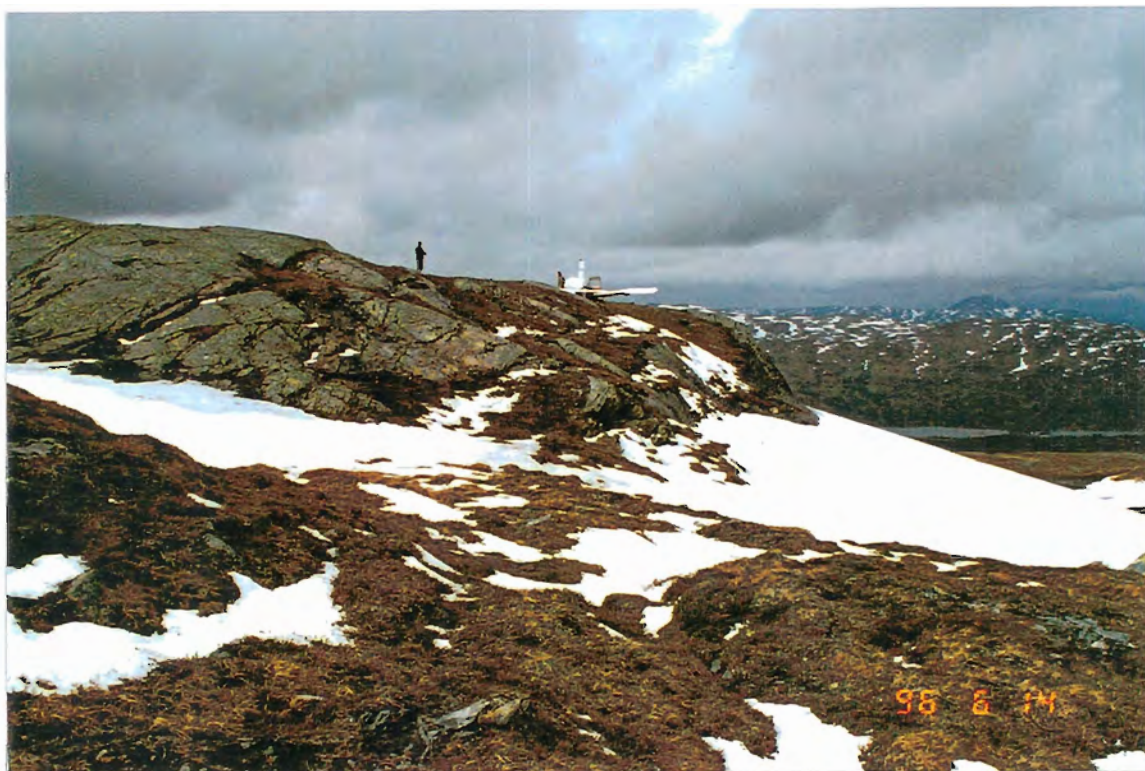
1.12.2.1 Energien i sammenstøtet med bakken ble i stor grad absorbert av flyets understell og høyre vinge. Flyet roterte etter det første anslaget mot bakken til venstre slik at hovednedslaget skjedde sidelengs med høyre vinge først. Dette resulterte i at alle de tre understellene ble slått av og lå adskilt fra flyet. Flyet pekte etter havariet rett mot nord. Den bærende strukturen i høyre vinge ble brukket ca. 1,5 meter fra vingeroten og undersiden av vingen ble påført store skader. Flyets haleparti ble under havariet slengt til høyre slik at kroppen ble bøyd og dens strukturelle styrke ble ødelagt ved lasterommet. Det ene bladet på flyets propell ble kraftig bøyd uten at det andre ble skadet. Flyet forøvrig var for en stor del intakt.

OY-BDY sett mot nord.

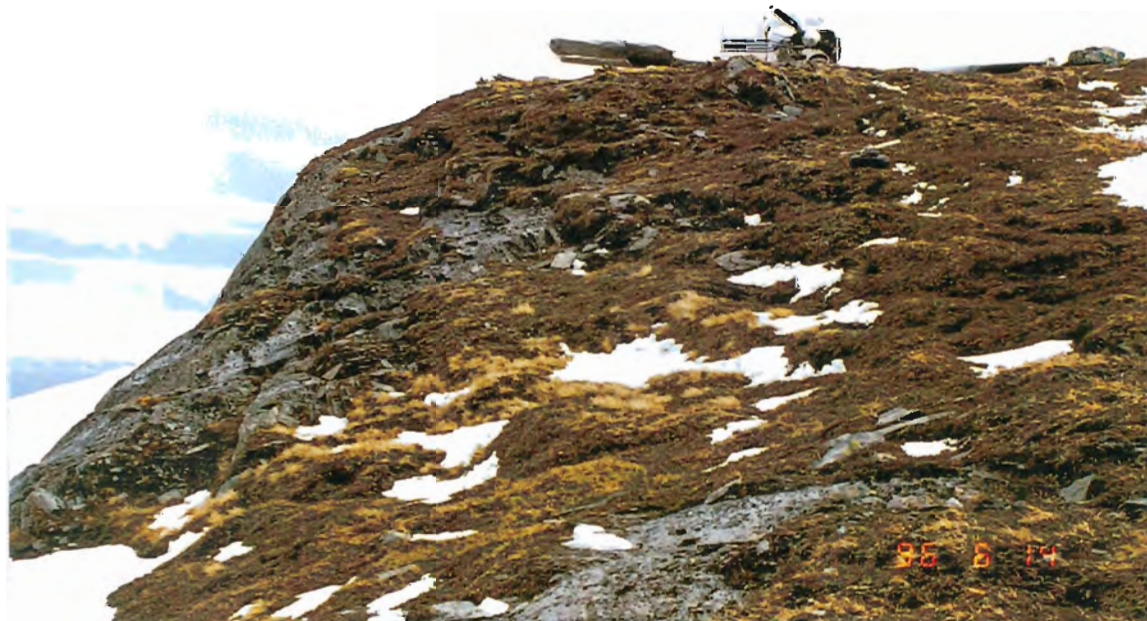
OY-BDY sett mot syd.

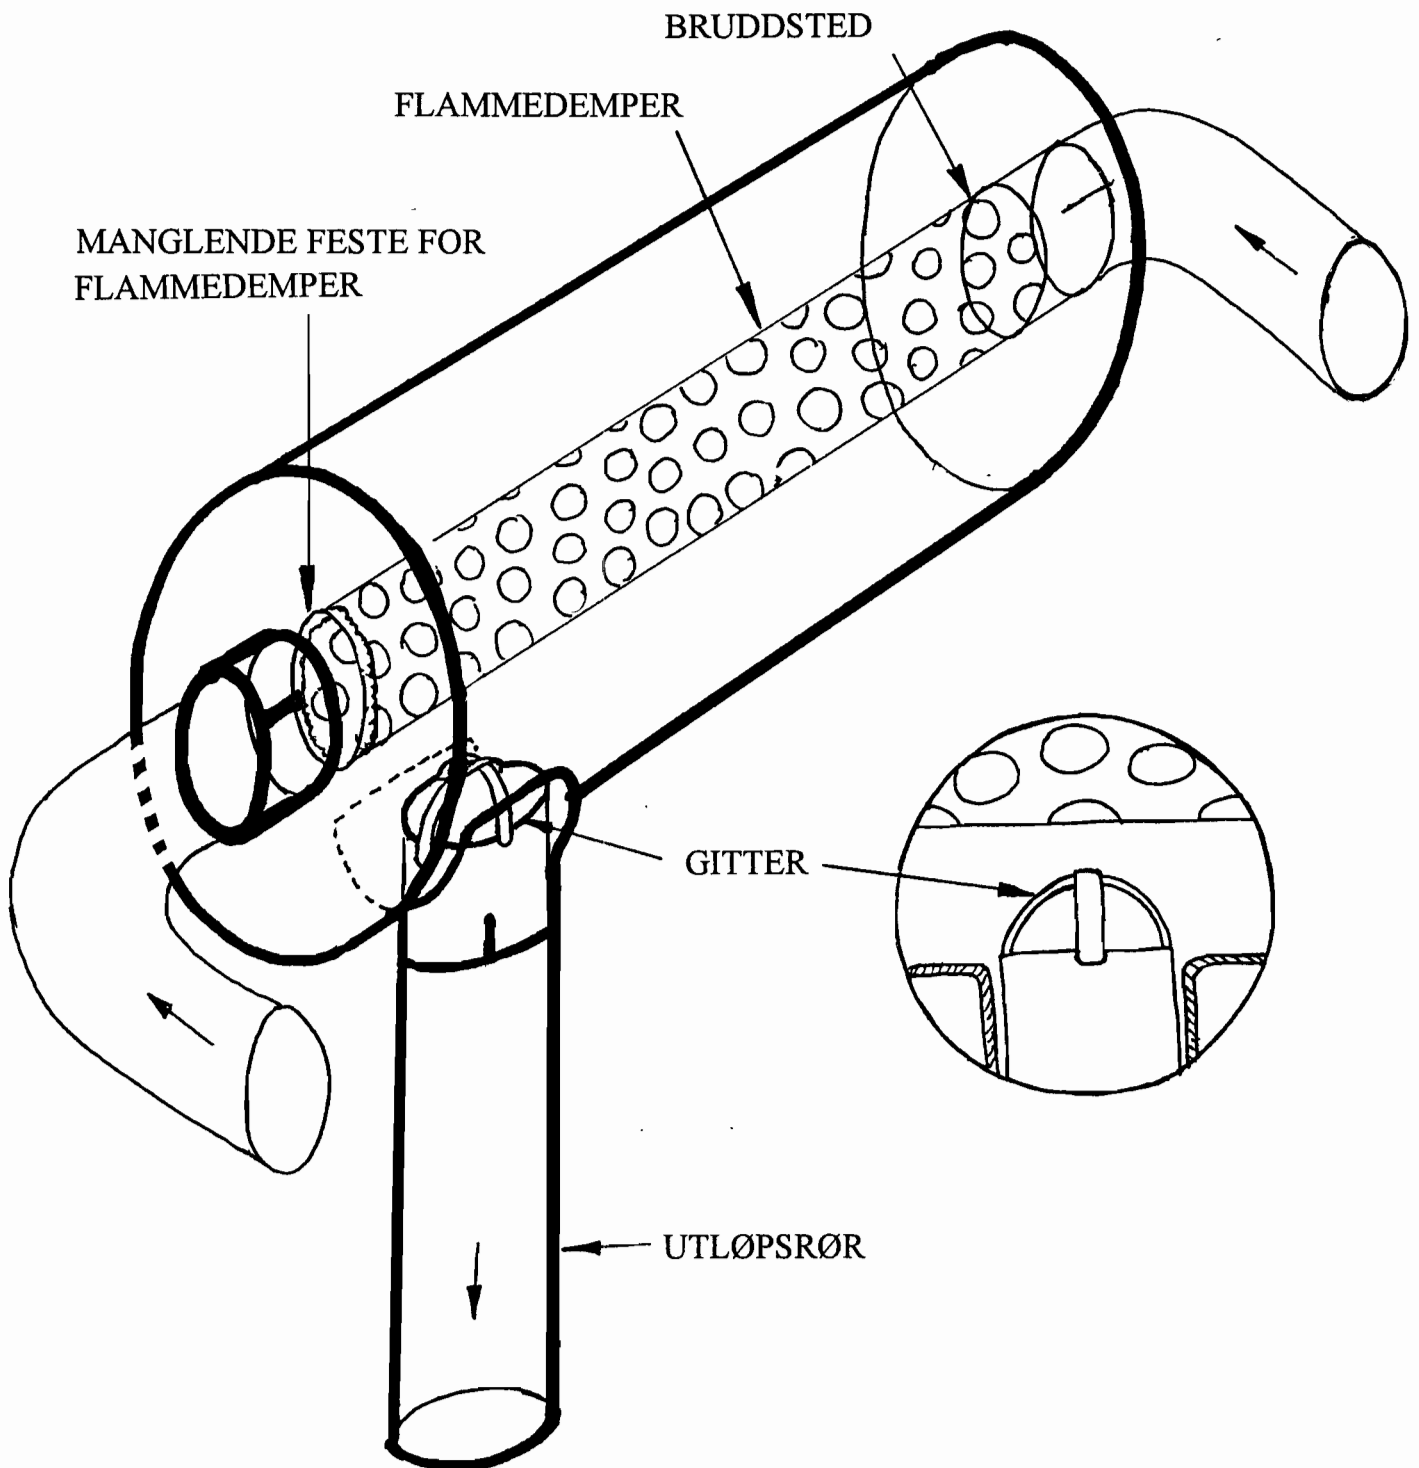
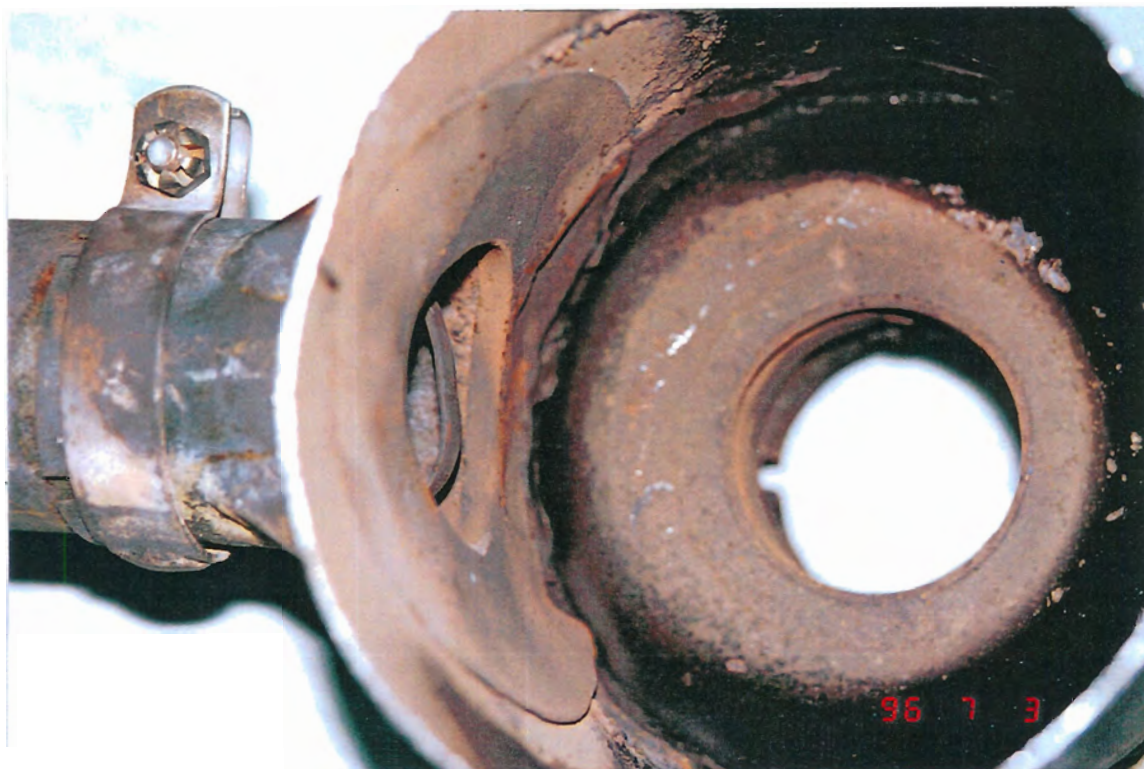
# LYDDEMPER

- 1.12.2.6 Lyddemperen hadde tidligere vært reparert. Dette var tydelig i området rundt utløpsrøret hvor den var sveiset og lappet innvendig med en dobbler (se bilag 3 og 4). Flammedemperen hadde løsnet fra sitt feste i venstre ende. I høyre ende hadde den totalt manglet støtte eller feste. Normalt skal flammedemperen støttes i høyre ende av en glidende teleskopisk sammenføyning med eksosanleggets grenrør fra høyre side. En lekkasjetest av lyddemperen gjennomført av HSL viste at den hadde lekkasje i området som var reparert. Denne lekkasjen gikk under en påsveiset dobbler på innsiden av lyddemperen og kom ut via en sprekk på utsiden (se bilag 3). Dette var i et område som kan gi stor fare for CO forgiftning via kabinens varmeanlegg.

Utløpsgitteret sett fra innsiden. Videre sees at den ene delen av den teleskopiske sammenføyningen til støtte for flammedempere mangler. Legg også merke til sotmønsteret på endeveggen som viser at flammedempere har hengt ned i en periode.

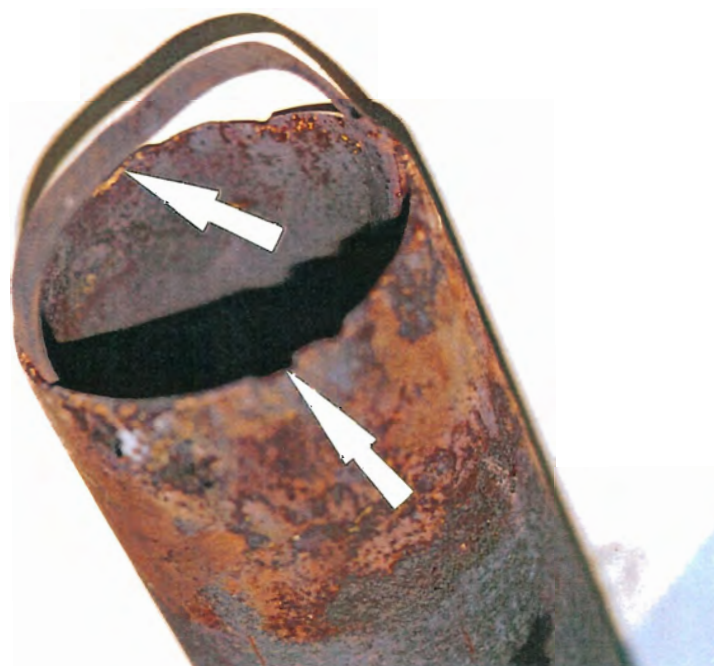
Utløpsgitteret etter demontering. Pilene viser festepunktene til bøylene som manglet.
