HAVARIKOMMISJONEN FOR SIVIL LUFTFART (HSL)

Hav 03/93

RAPPORT OM LUFTFARTSULYKKE VED GLITREBERGET NÆR DAGALI 18. OKTOBER 1992 MED PIPER PA 24-250, LN-LFI

AVGITT JULI 1993

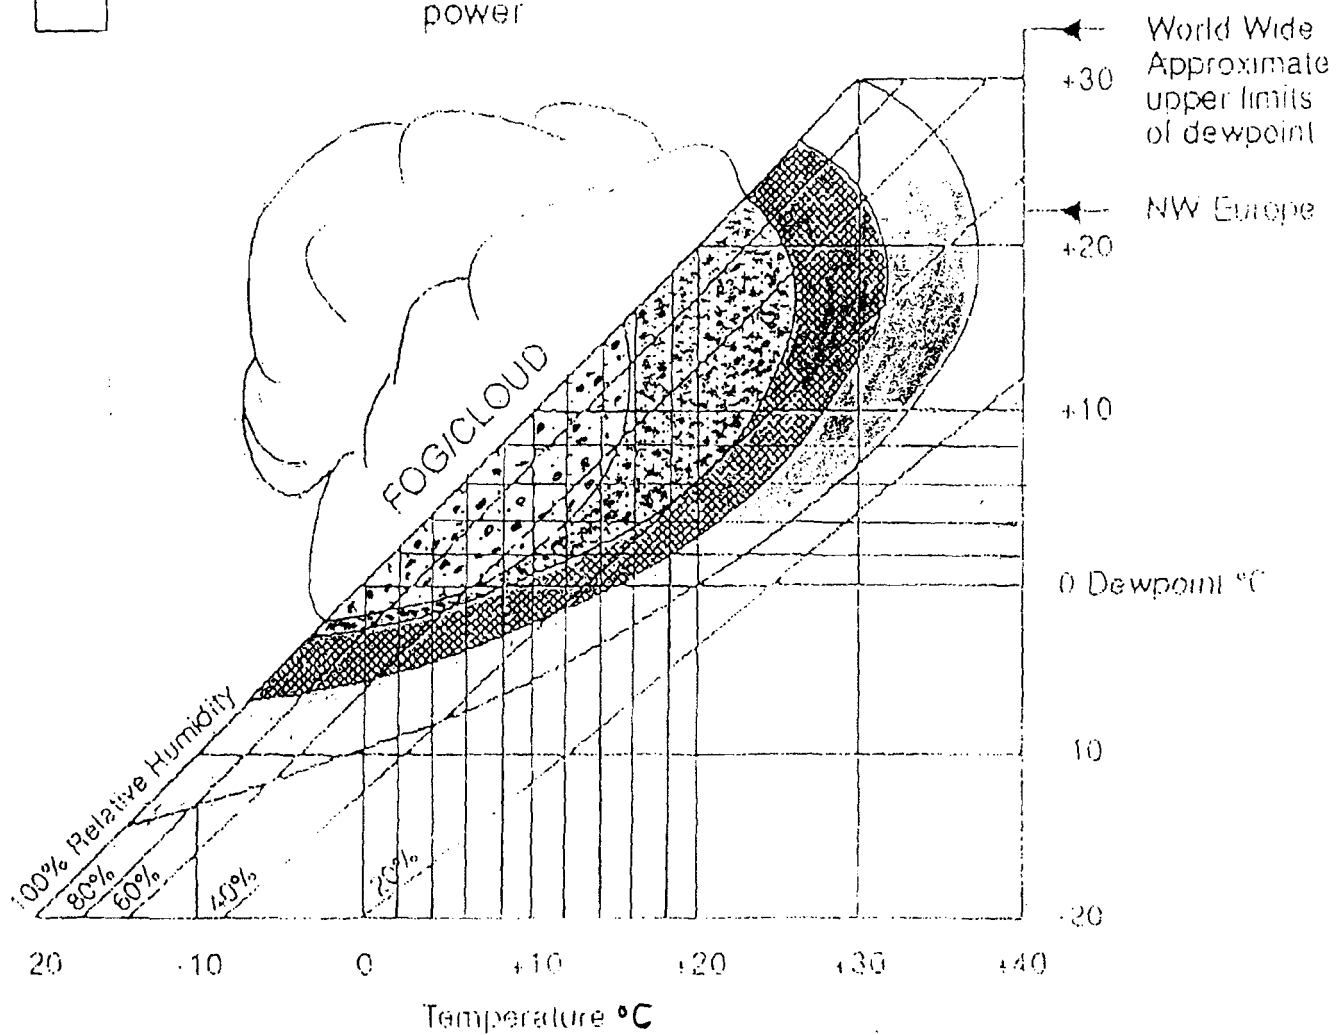
CARB ICING

- 2.10 Flyet hadde fløyet i nesten 1 time i temperaturer i området -20 °C. Tatt i betraktning den normale temperatursenking som skjer i forgasseren under motorens normale gange, må det fastslås at forgasseren har vært sterkt nedkjølt.

- 2.11 Fartøysjefen har forklart at det ikke på noen del av flygingen var nedbør, bortsett fra de siste få minutter før havariet og etter at motoren hadde mistet effekten. Under flygingen i marsjhøyde FL 130 - 120 viser meteorologiske observasjoner at temperaturen har vært ca -20 °C. På det tidspunkt motorbortfallet skjedde, var flyet i en høyde av ca 9 500 fot. Temperaturen i denne høyden er av HSL antatt til ikke å være over ca -11 °C, basert på meteorologiske data. Sondediagram fra Gardermoen kl 1200 UTC viser at luftfuktigheten i 9 000 - 10 000 fot var 53-60 %, men den økte til 95 % kl 00 UTC. Det er ikke mulig å fastsette fuktighetsgraden i området og på den tiden motorproblemet oppstod, men basert på opplysningene fra fartøysjefen og meteorologiske observasjoner antar HSL at den lå nærmere 60 % enn 90 %. Under enhver omstendighet har temperaturen vært under -10 °C.

- 2.12 Det er utviklet et "carburetor icing probability chart" som gir anvisning på under hvilke luftforhold det kan forventes at forgasserising oppstår. HSL har vurdert de meteorologiske forhold på det tidspunktet som motorproblemet oppsto, mot ovennevnte kart. Konklusjonen er at HSL anser det som lite trolig at motorproblemet er forårsaket av ising (Bilag 1).
