# HAVARIKOMMISJONEN FOR SIVIL LUFTFART (HSL)

Rap 03/94

## RAPPORT OM LUFTFARTSULYKKE VED DAGALI 19. MARS 1993 MED BEECH SUPER KING AIR 200, LN-TSA

AVGITT FEBRUAR 1994

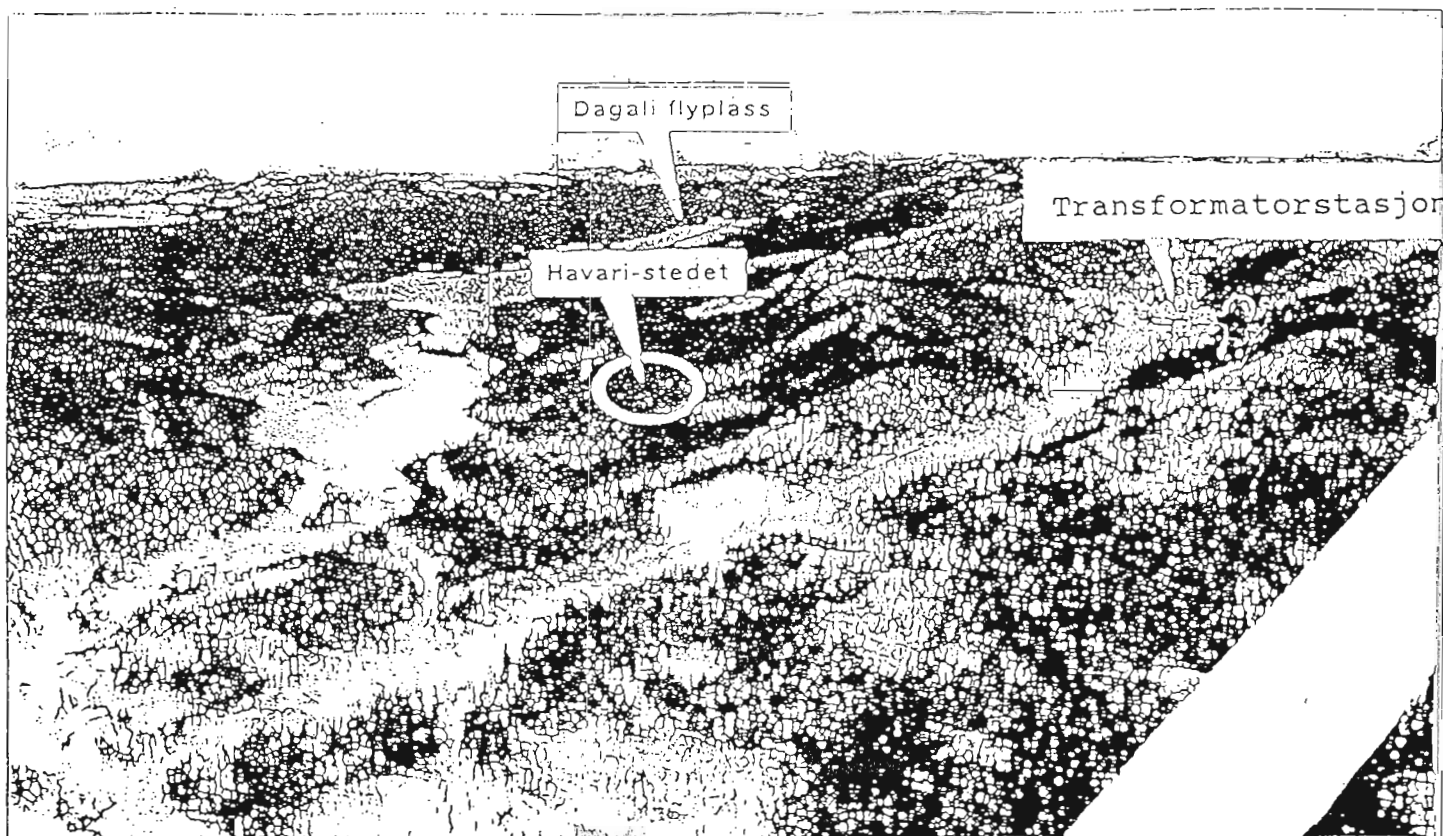
#### HAVARISTEDET

- 1.12.2.3 Skrogdelen fra fremre vingebjelke til det bakerste trykkskottet var lite skadet. Rutene var hele. Seterekkene var stort sett intakte, men klemt noe sammen slik at de lutet inn mot midtgangen. Gulvet i et lite område foran kabin-døren var revet ut sammen med bunnen av skroget. Dørkarmen var bøyd utover, slik at låseboltene til døren ikke sto i inngrep. Den fremre nødutgangen som satt på høyre side rett bak styrmannsposisjonen, var revet løs.

- 1.12.2.4 Neseseksjonen var den mest skadede delen av skroget. Neseseksjonen ble spredt utover langs vraktrasèen. Gulvet under flygerne sammen med ror- og pedalovertføringer var sterkt deformert. Stolen for venstre flyger (fartøysjefen) satt i gulvskinnene, men disse var slitt løs sammen med deler av gulvet.

- 1.12.2.5 Haleseksjonen var skilt fra skroget like bak bakre trykkskott. Tekniske installasjoner i dette området var lite skadet. Rorflatene satt på plass og hengsler med wirefester var intakte. Wirene var ikke avslitt i haleseksjonen. Høyderors- og siderorstrimrorene var intakte. Oksygenflasken som satt på bakre trykkskott, ble funnet tom.

1.12.2.8 Cockpit var tildels svært skadet, gulv og sidevegger var revet opp. Alle vinduer var knust. Begge setene var revet løs fra gulvet, men var ellers intakte. Instrumentpanelet var brukket løs i flere deler. Midtkonsollen var relativt intakt. Setebelter og skulderstropper hadde vært i bruk og intakte. Stolen for høyre flyger (flystyrmannen) var revet løs fra gulvskinnene, og stolryggen brukket. Instrumentpanelet og midtkonsollen hang tildels sammen bare i ledningsnett.

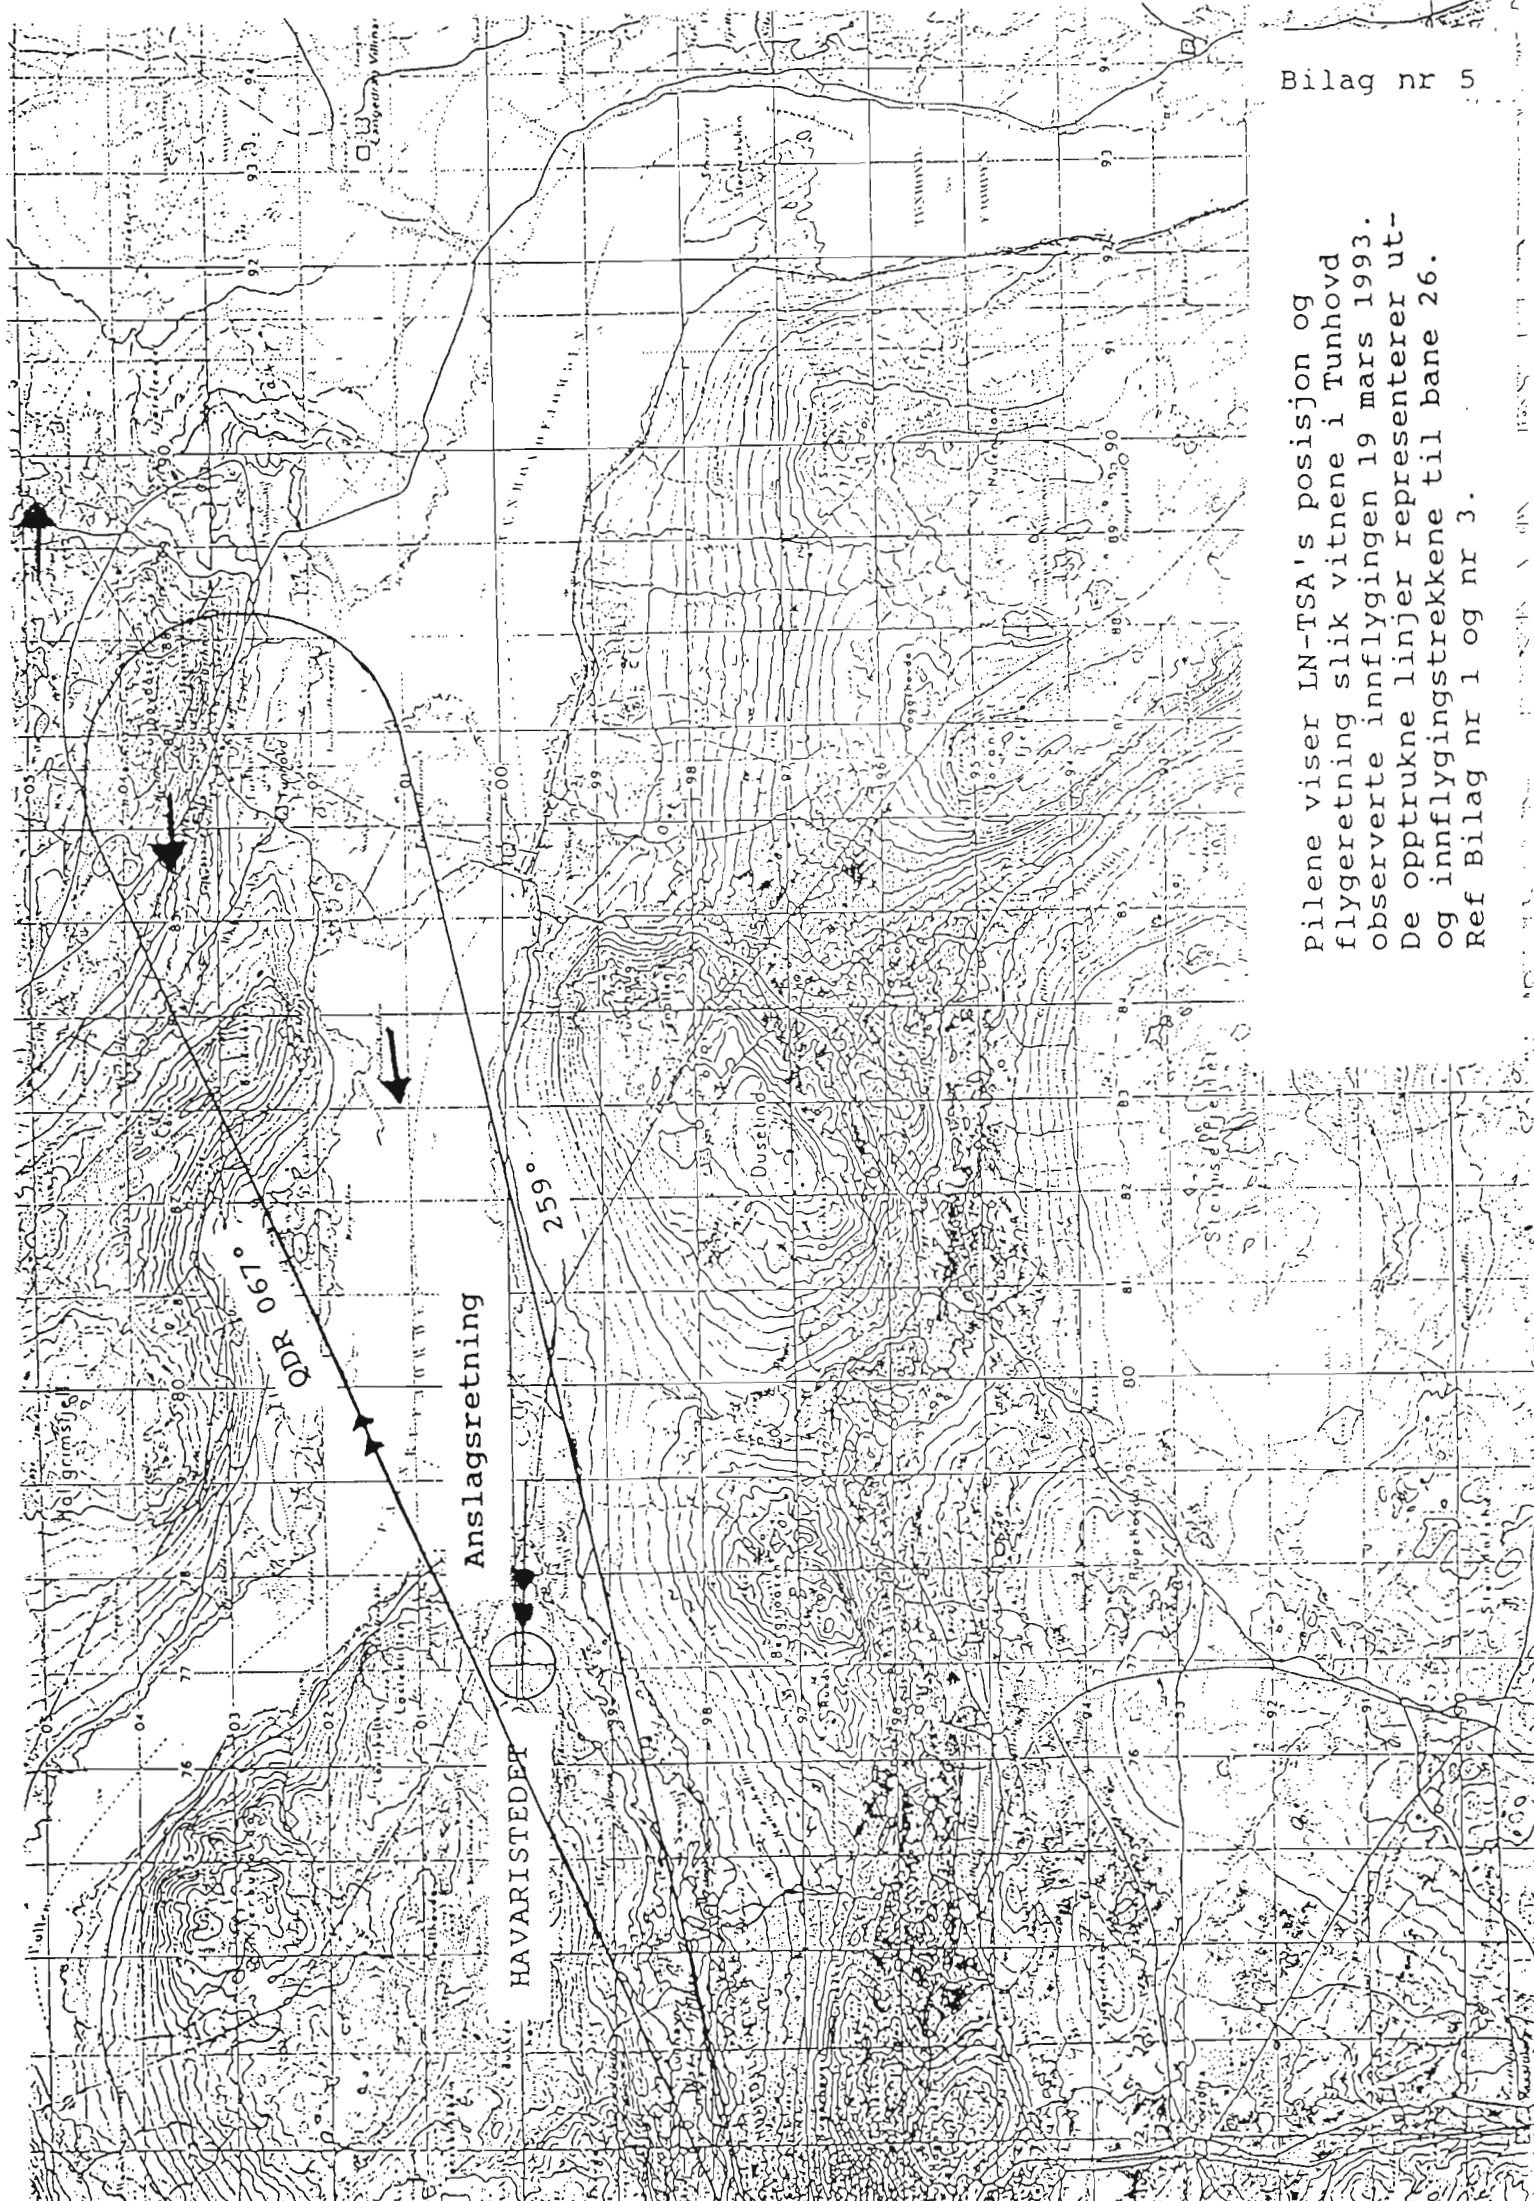
Pilene viser LN-TSA's posisjon og flygeretning slik vitnene i Tunhovd observerte innflygingen 19 mars 1993. De opptrukne linjer representerer ut- og innflygingstrekke til bane 26. Ref Bilag nr 1 og nr 3.
