HAVARIKOMMISJONEN FOR SIVIL LUFTFART (HSL)

Hav 04/91

RAPPORT OM LUFTFARTSULYKKE PÅ FINNMARKSVIDDA DEN 11. OKTOBER 1990 MED AGUSTA BELL 206 B, SE-HOT

AVGITT AUGUST 1991

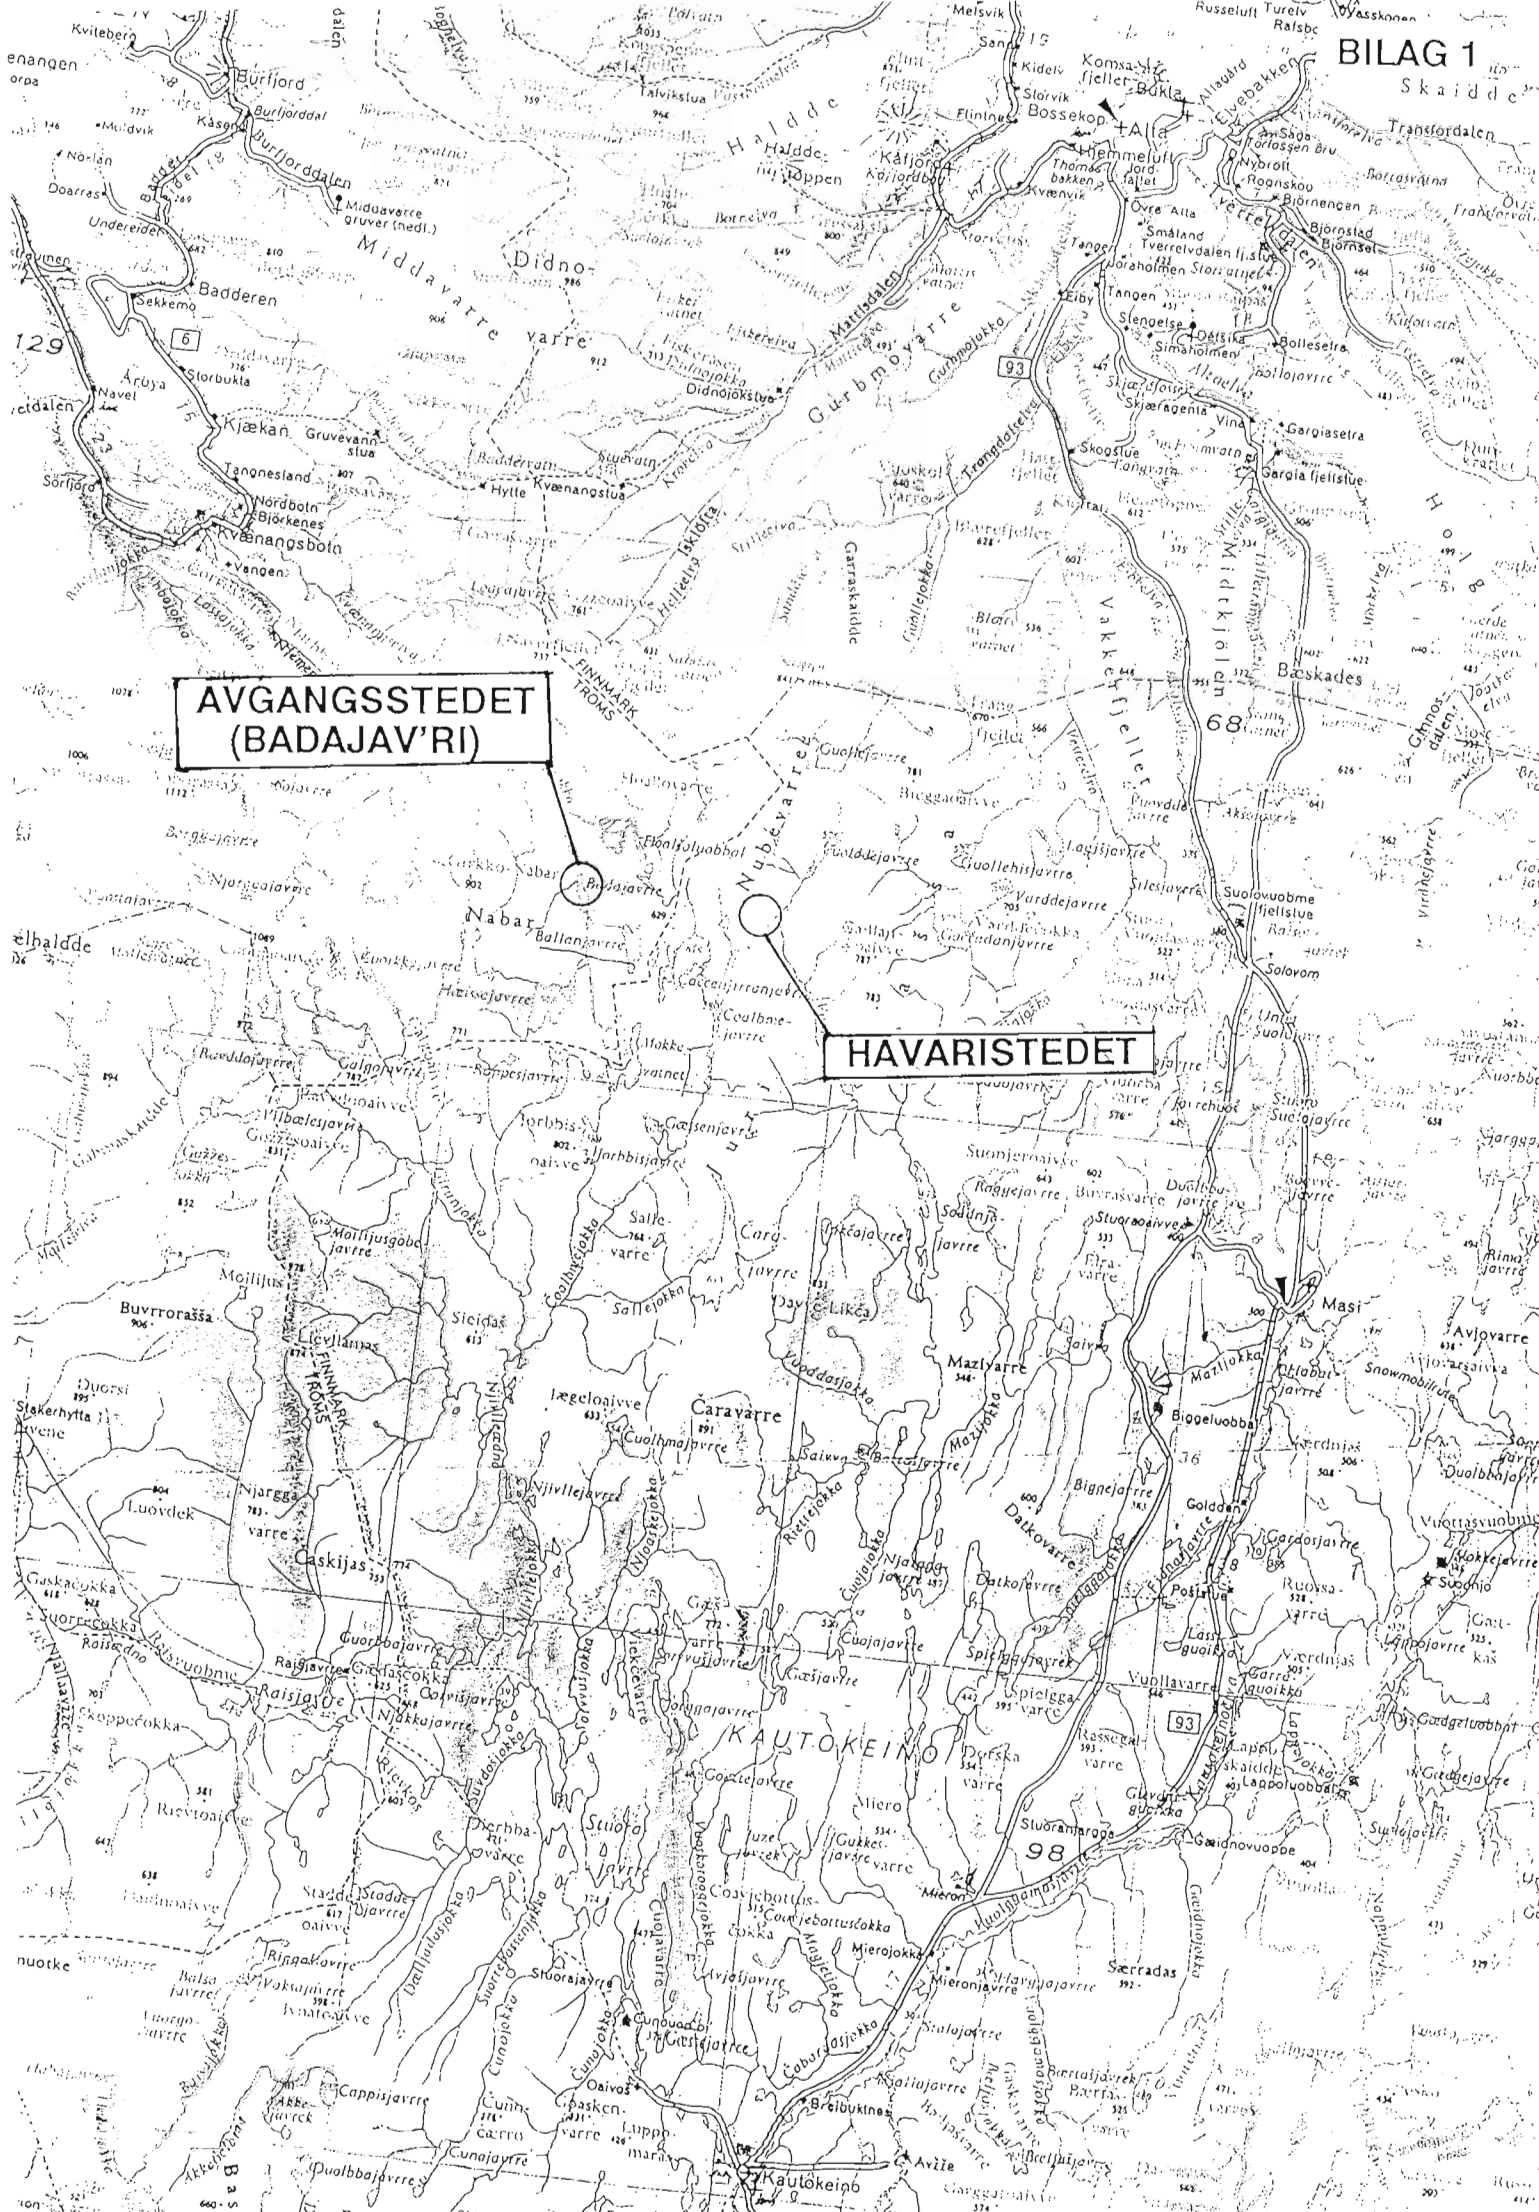
1.12.1 Helikopteret havarerte i østskråningen på Nubezanoaivvi i Kautokeino kommune (jfr bilag nr 1). Havaristedet ligger tilnærmet 600 m over havet. I havariområdet går terrenget opp til høyder noe over 800 m.o.h. Flygeretningen da havariet inntraff, var tilnærmet 250° og terrenget har i denne retningen en gjennomsnittlig stigning på ca 8°. Ut til høyre stiger terrenget noe mer, høyeste gjennomsnittsverdi ca 14°. Til venstre faller terrenget ned til et dalføre/vassdrag ca 570 m.o.h. Bortsett fra noen sammenblåste fonner var havaristedet generelt dekket med moderate snømengder.

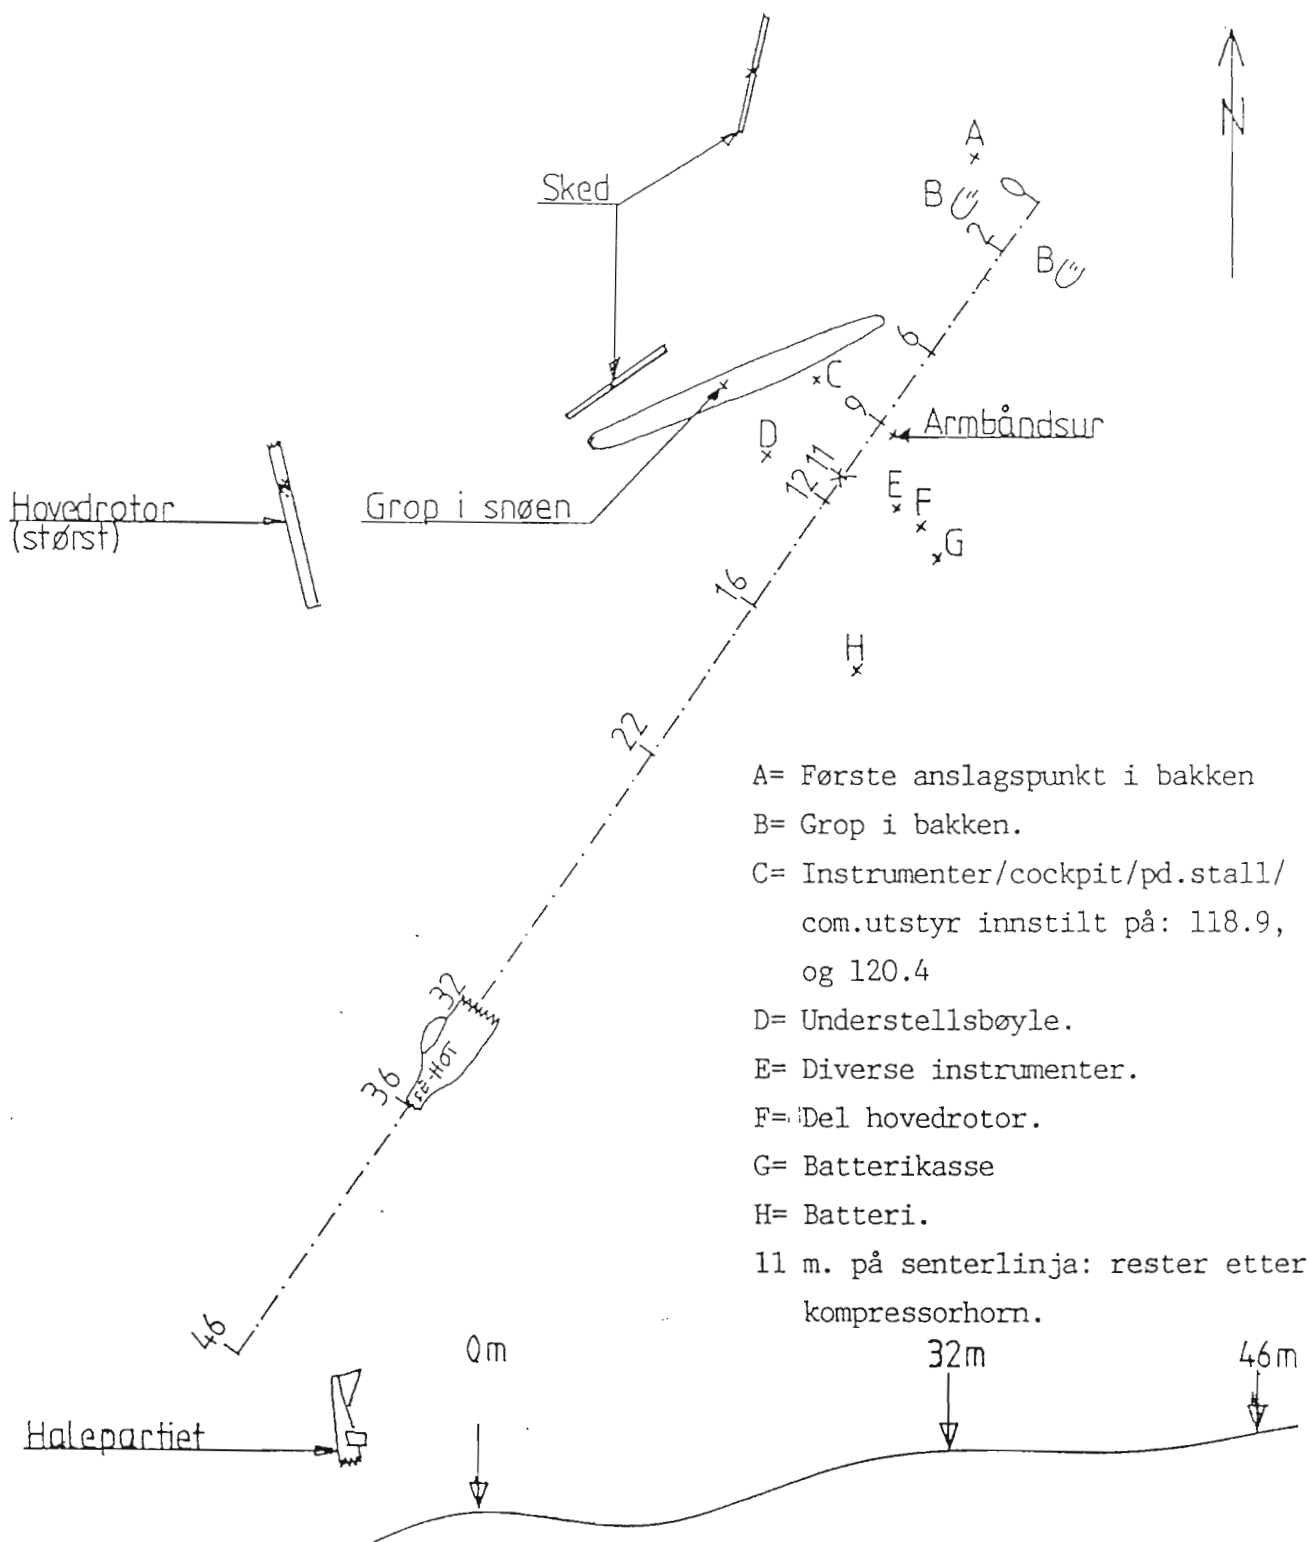
Målestokk 1:250	Sak nr.	Havari med helikopter Bell 206, SE-HOT, i skråningen på Nubezan-oaivvi, torsdag 11.10.90	
ULYKKESSTØDET PÅ SKRÅNINGEN I NUBEZANOAIIVVI, KAUTOKEINO		KAUTOKEINO LENSMAANSKONTOR	
Tegnet på grunnlag av egne målinger		Dato	15.10.90 Klemet Klemetsen

1.12.2.3 Helikoptervraket var hovedsaklig blitt oppdelt i fremre kabin (cockpit), bakre kabin (skrog) med motor og hovedgearboks, haleparti, hovedrotormast og -rotorhode, samt splintrede hovedrotor- og halerotorblader. Vrakdelene var spredd innenfor et område på 46 m i flygeretningen og i ca 25 m bredde. Se forøvrig bilag nr 2, som er en skisse over havaristedet. Havariområdet var overdykket med drivstoff fra fartøyets tanker. Med bistand fra Forsvaret ble vrakdelene transportert til bilveg ved hjelp av beltekjøretøyer med sleder. Delene ble deretter transportert til kommisjo-
