HAVARIKOMMISJONEN FOR SIVIL LUFTFART (HSL)

**RAPPORT OM LUFTFARTSULYKKE VED Dusetind nær
DAGALI DEN 25. APRIL 1992 MED CESSNA F 172P, LN-NFO**

AVGITT 18. NOVEMBER 1992

Typebetegnelse: Cessna F 172P

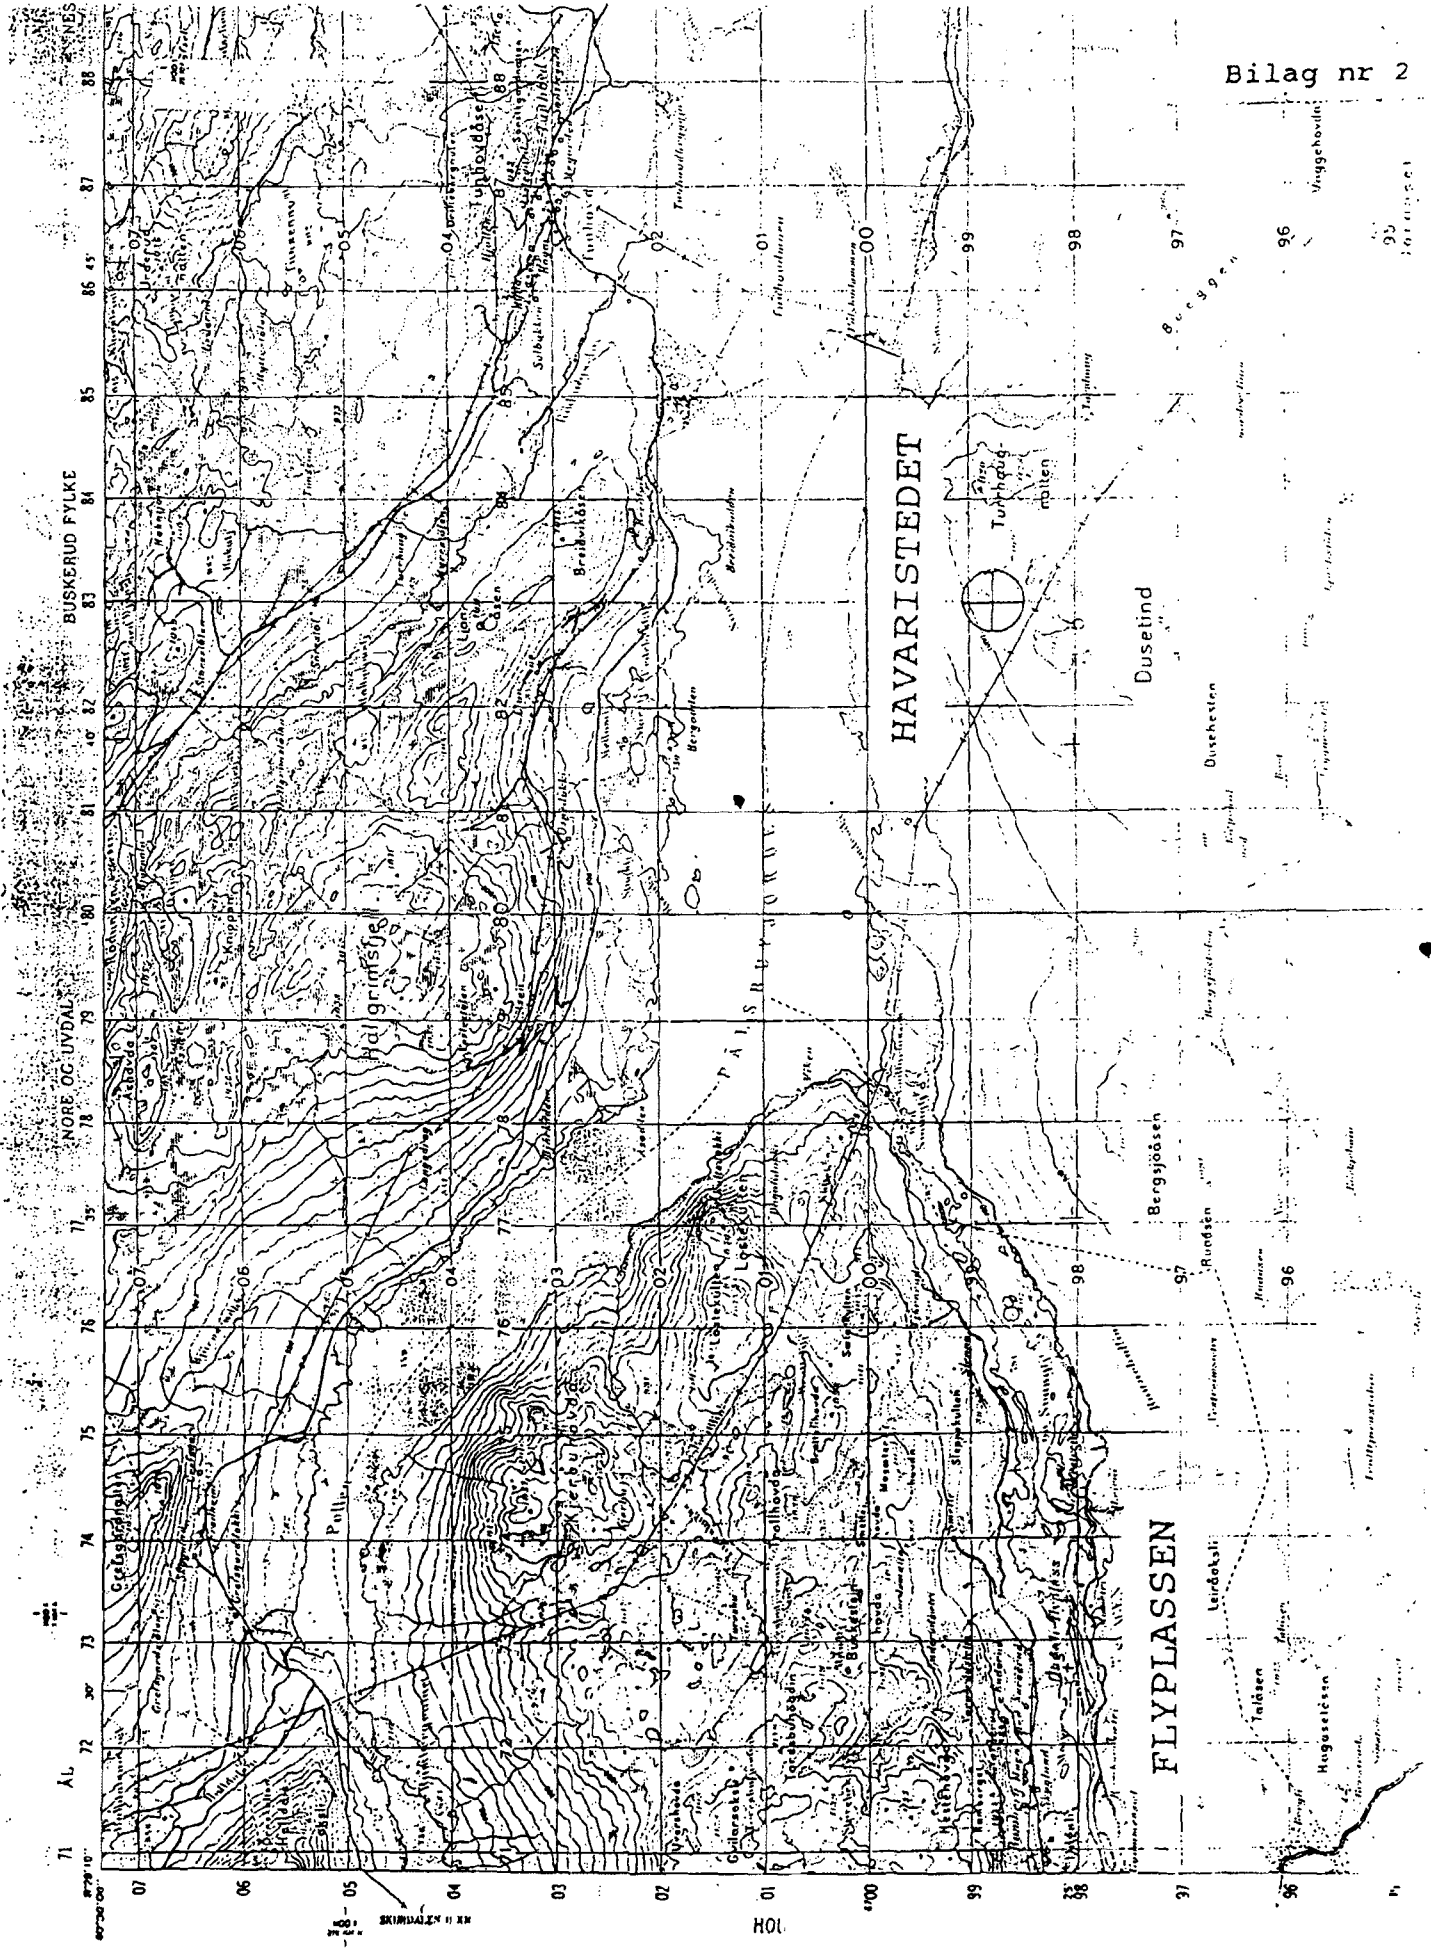
SKISSE OVER HAVARISTEDET

Dusetind ligger ca 8 km øst for Dagali lufthavn. Flyet havarerte i 1 020 m høyde. Terrenget har her ca 15° helling nordover, ned mot Pålsbufjorden. På havaristedet var det relativt flatt med enkelte oppstikkende stener og rabber. Terrenget var snødekket og glissent bevokst med lav bjerk.

1.12.2.1 Merkene i terrenget viser at flyet i de siste sekunder av flygingen hadde en retning av 116°, forholdsvis liten gjennomsynking og med tilnærmet horisontale vinger. Fartøyet traff den svakt skrånende, snødekte bakken med ytre del av høyre vinge. Omtrent samtidig traff høyre hovedhjul en lav fjellbjerk med en stammetykkelse på ca 5 cm. Dette bevirket at flyet fikk en kraftig rotasjon om vertikalaksen mot høyre, og tok samtidig bakken med propellen/motoren og fremre del av kabinens underside.

Flyet hvilte på den venstre vingetippen og vingevingkelen i tverraksen var 16°. Skroget ble liggende i en retning av 186°, mens bakkroppens retning var 126°.
