Rap 04/94

**RAPPORT OM LUFTFARTSULYKKE I FRONDALEN, AURLAND
KOMMUNE, DEN 29. SEPTEMBER 1993 MED LN-ORB**

AVGITT APRIL 1994

RAPPORT OM LUFTFARTSULYKKE I FRONDALEN, AURLAND KOMMUNE, DEN 29. SEPTEMBER 1993 MED HELIKOPTER SA269C LN-ORB

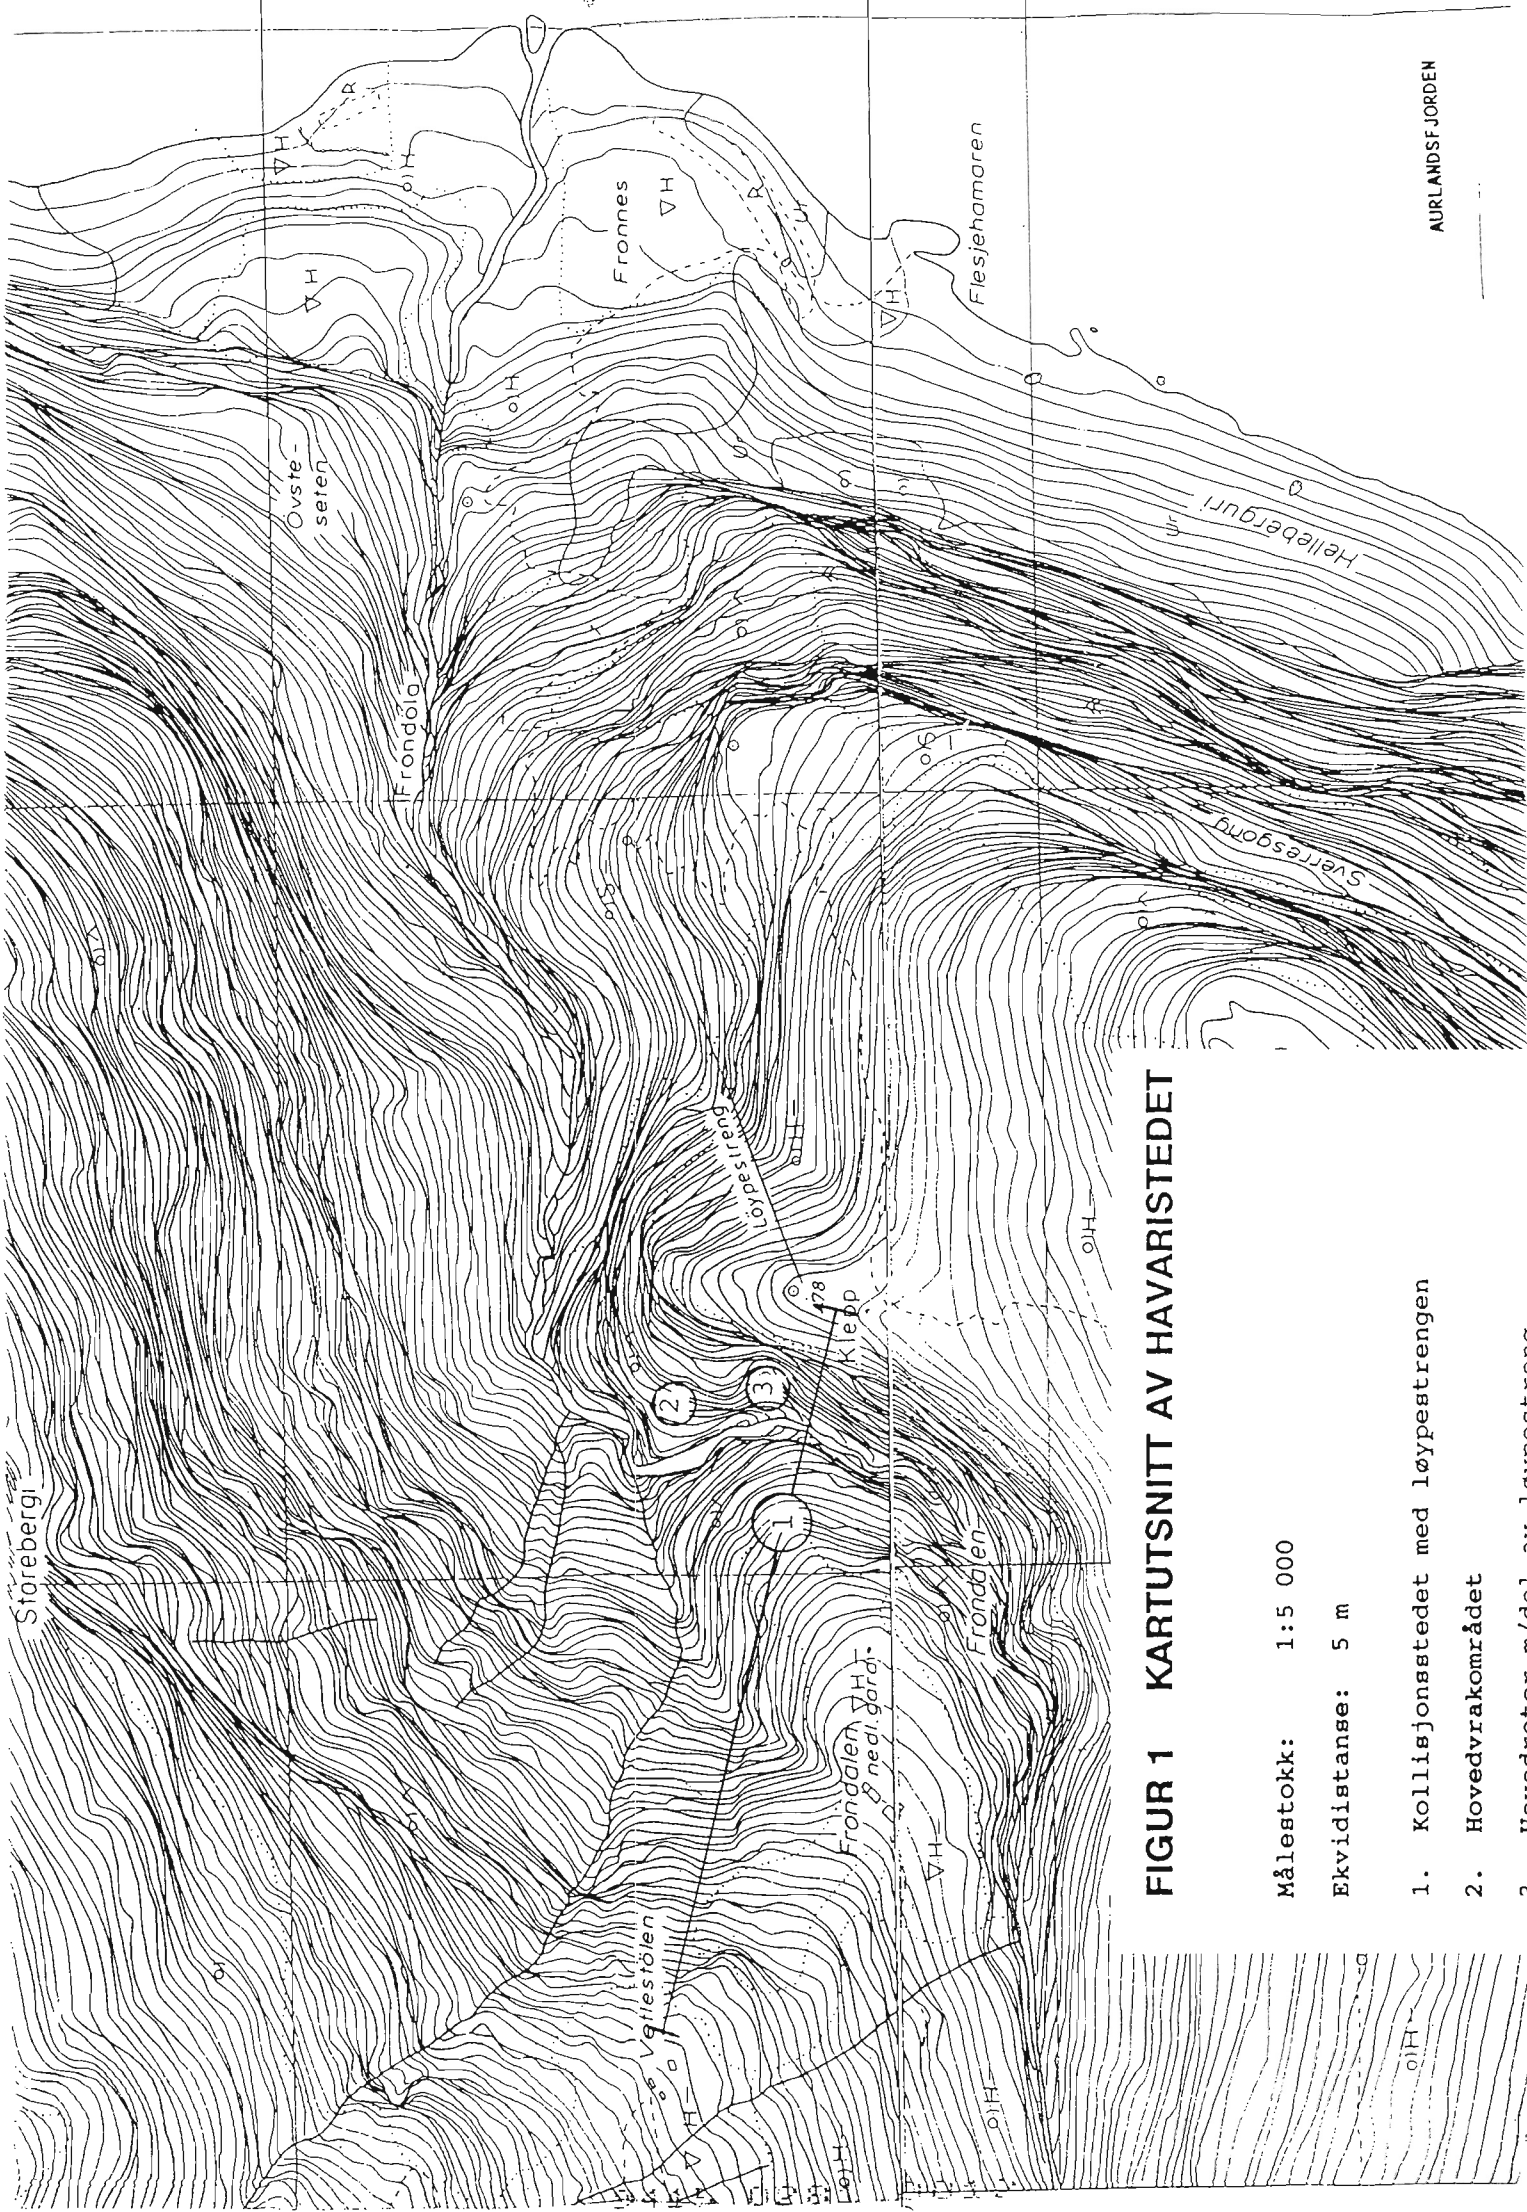
FIGUR 1 KARTUTSNITT AV HAVARISTEDET

1.12.1.1 Havaristedet er i Frondalen vest for Aurlandsfjorden omlag 2,5 km nord for Flåm (se kart fig 1). Terrenget ved havaristedet er svært utilgjengelig. Selve helikoptervraket lå i et vel 100 meter dypt, trangt juv. Høyden over havet er her omlag 350 meter. Ved stedet går terrenget bratt opp til ca 480 meter, hvor det flater noe ut og stiger i området til 13 - 1400 meters høyde. Over havaristedet gikk det en løypestreng som helikopteret kolliderte med. For beskrivelse av løypestrengen vises det til pkt 1.17.1.

1. Kollisjonsstedet med løypestregnen

2. Hovedvrakområdet

3. Hovedrotter m/del av løypestregnen

- 1.17.2.1 Løpestrengen som helikopteret fløy inn i, var ikke i bruk. Den gikk fra et nedlagt gårdsbruk på vestsiden av elva i Frondalen til en forankring på østsiden (se kart fig 1). Strengen er antatt å ha vært fra ca 30 til 50 meter over terrenget i det nærmest tilstøtende området vest for juvet, hvor kollisjonen med strengen fant sted. Løpestrengen antas å ha ligget vel 100 meter over terrenget midt i det trange juvet (elva). Løpestrengen var en wire bestående av 7 ståltråd kordeller. Wiren hadde et ferskt brudd nær øvre
