HAVARIKOMMISJONEN FOR SIVIL LUFTFART (HSL)

RAP.: 04/95

**RAPPORT OM LUFTFARTSULYKKE VED OSLO LUFTHAVN
GARDERMOEN 4. DESEMBER 1994 MED CESSNA 208B GRAND
CARAVAN I, LN-PBC**

AVGITT OKTOBER 1995

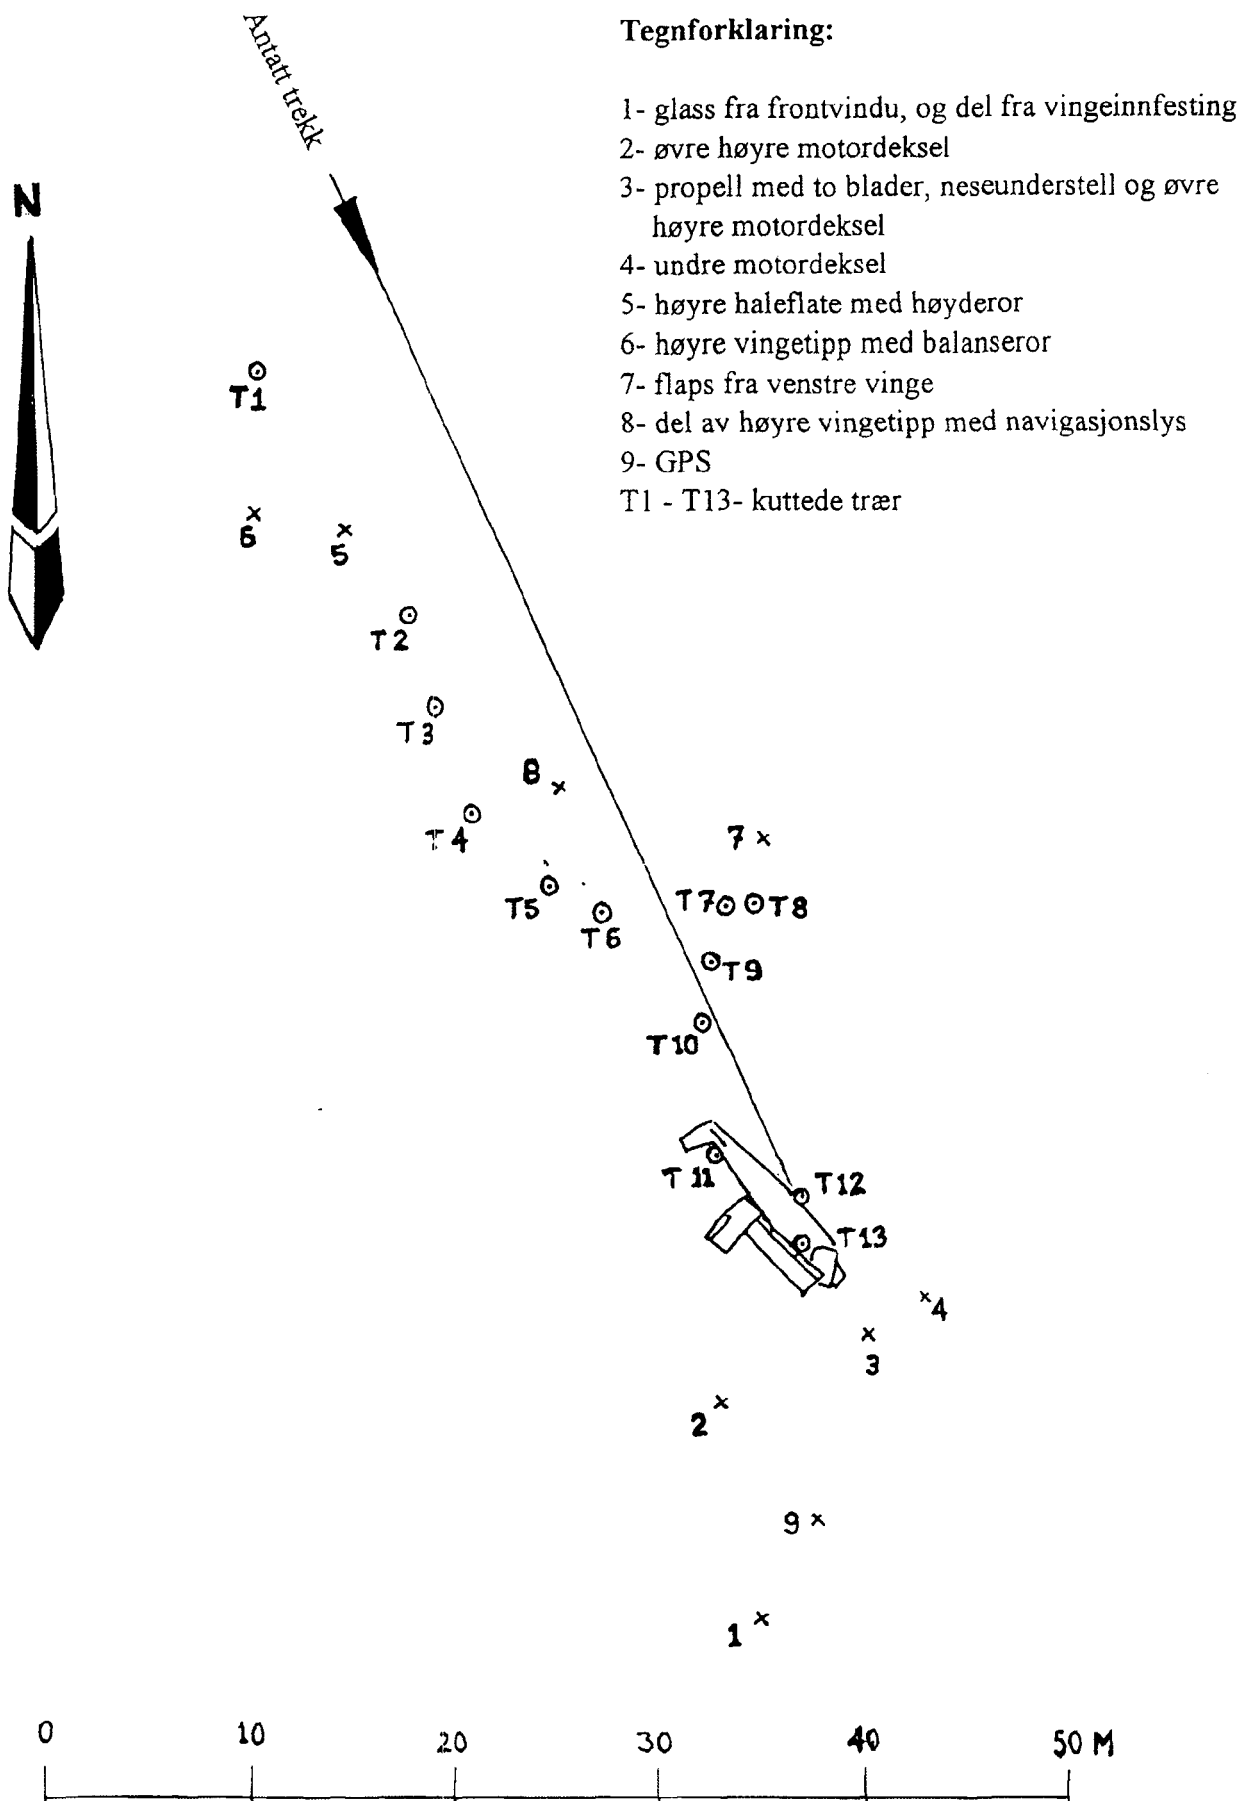
RISS AV HAVARISTED

1.12.1.2 Flyet hadde kappet en "gate" i skogen som indikerer at flyet har fløyet i en retning av 156° før anslaget mot bakken. (Se bilag 2 og 4) Den samme "gaten" indikerer at flyet fløy inn i skogen med en vinkel på -14° i forhold til horisontalplanet. Det første treet som ble truffet av flyet, sto 47 meter fra det stedet hvor vraket ble funnet. Flyet traff bakken i en jordbakke som hadde en stigning på 27° i forhold til horisontalplanet. (Se bilag 3)

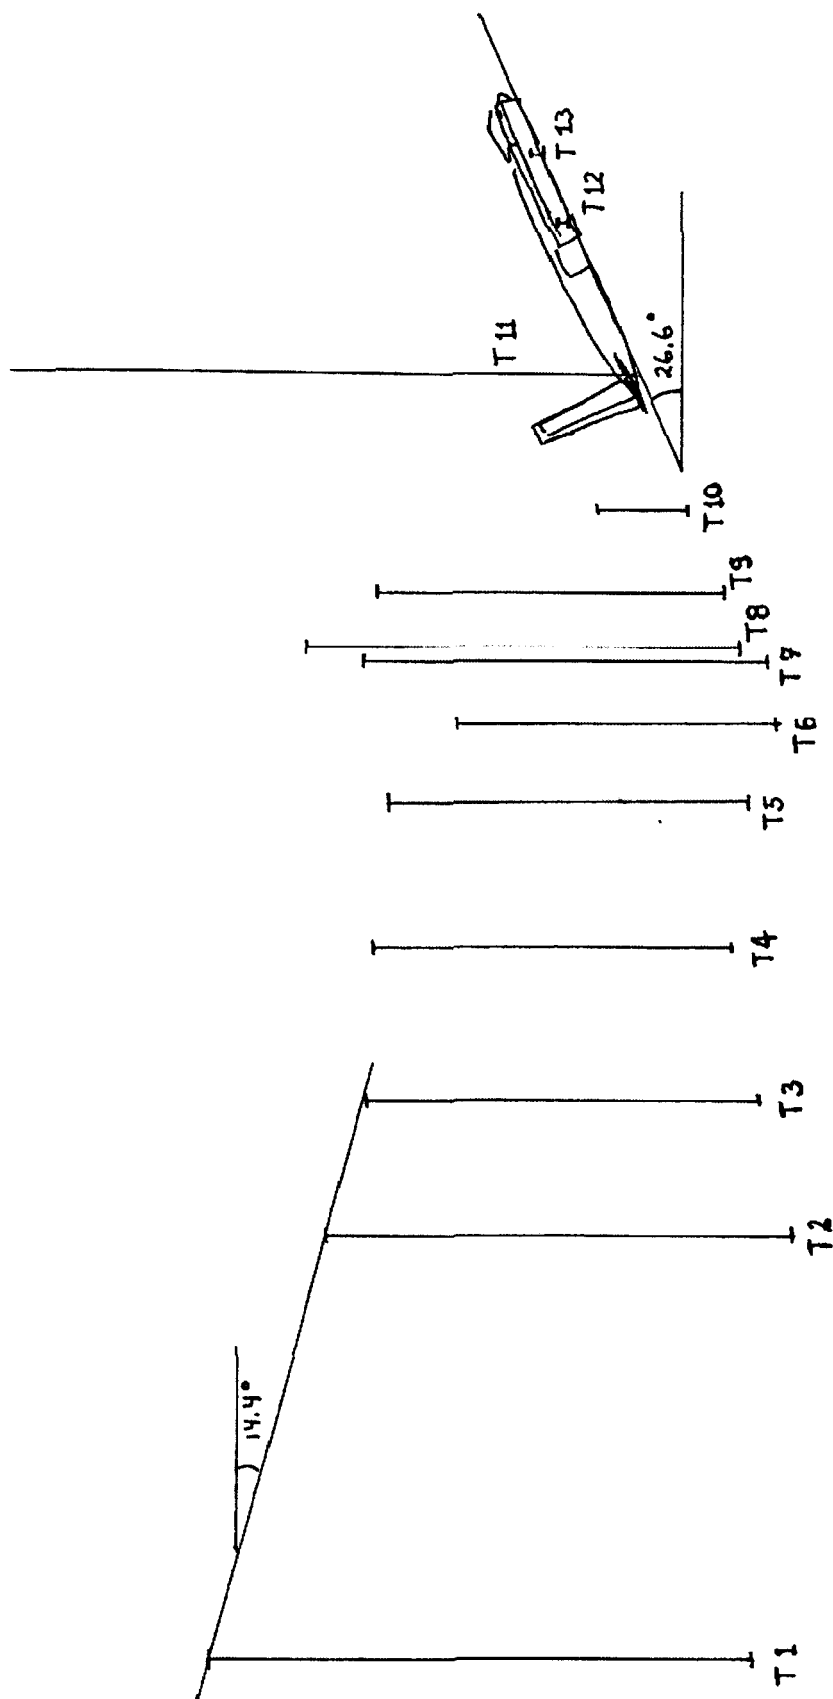
| T5- tre kappet i en lengde av 12,18 meter | T11-tre i full høyde med små skader |
| T6- tre kappet i en lengde av 10,68 meter | T12-stubbe kappet ca. 50 cm oppe på stammen |
| | T13-løs rot med ca. én meter stamme |
