**HAVARIKOMMISJONEN FOR SIVIL LUFTFART (HSL)**

**RAP.: 04/96**

**RAPPORT OM ALVORLIG LUFTFARTSHENDELSE VED OSLO  
LUFTHAVN GARDERMOEN 30. JULI 1995 MED BALKAN BULGARIAN  
AIRLINES TUPOLEV 154 B LZ-BTU**

**AVGITT MARS 1996**

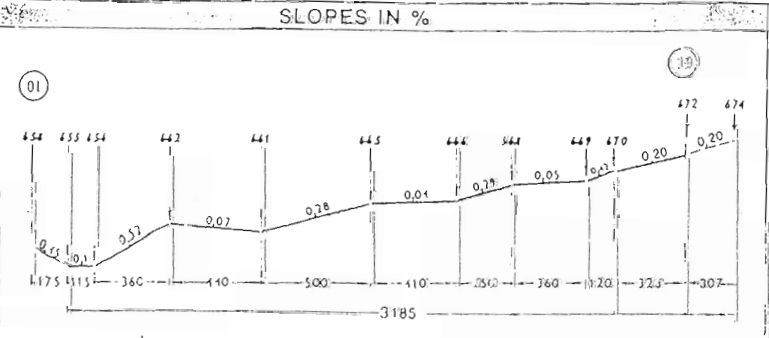
THIS FIGURE IS AN INSERT 307 M FROM THE START OF THE RUNWAY

På dette tidspunkt var flyet lavt nede, inne over rullebanen. I denne siste korreksjonen var krengingen hele 12,5°, igjen med store rorutslag. Venstre vingetipp og dekslet for ytre flapsmotor tok i banedekket samtidig som hjulene på venstre understell traff til høyre for senterlinjen, ganske nær rullebanebelysningen (se bilag 2). Berøringen med vingen var så lett at besetningen ikke var oppmerksom på at dette hadde hendt. Flyets kurs ved berøringen avvek 7° til høyre i forhold til rullebanens retning.

- f) Ved den siste retningskorreksjonen med sterk krenkning var flyet kommet inn over banen i så lav høyde at vingetipp og deksel for flapmotor berørte banen samtidig med venstre understell. (Årsaksfaktor).

- g) Ved berøringen av banen var flyets kurs  $7^\circ$  til høyre ut av banens retning.
- h) Innflygingen ble avbrutt etter berøringen av banen.
- i) På grunn av den reduserte horisontalsikten så ikke flygelederen landingsforsøket.

Touch down point and direction of aircraft
