HAVARIKOMMISJONEN FOR SIVIL LUFTFART (HSL)

Hav 05/91

RAPPORT OM LUFTFARTSULYKKE I SKÅEDALEN I ØYER DEN 30. JULI 1990 MED CESSNA 206B, LN-LMH

AVGITT AUGUST 1991

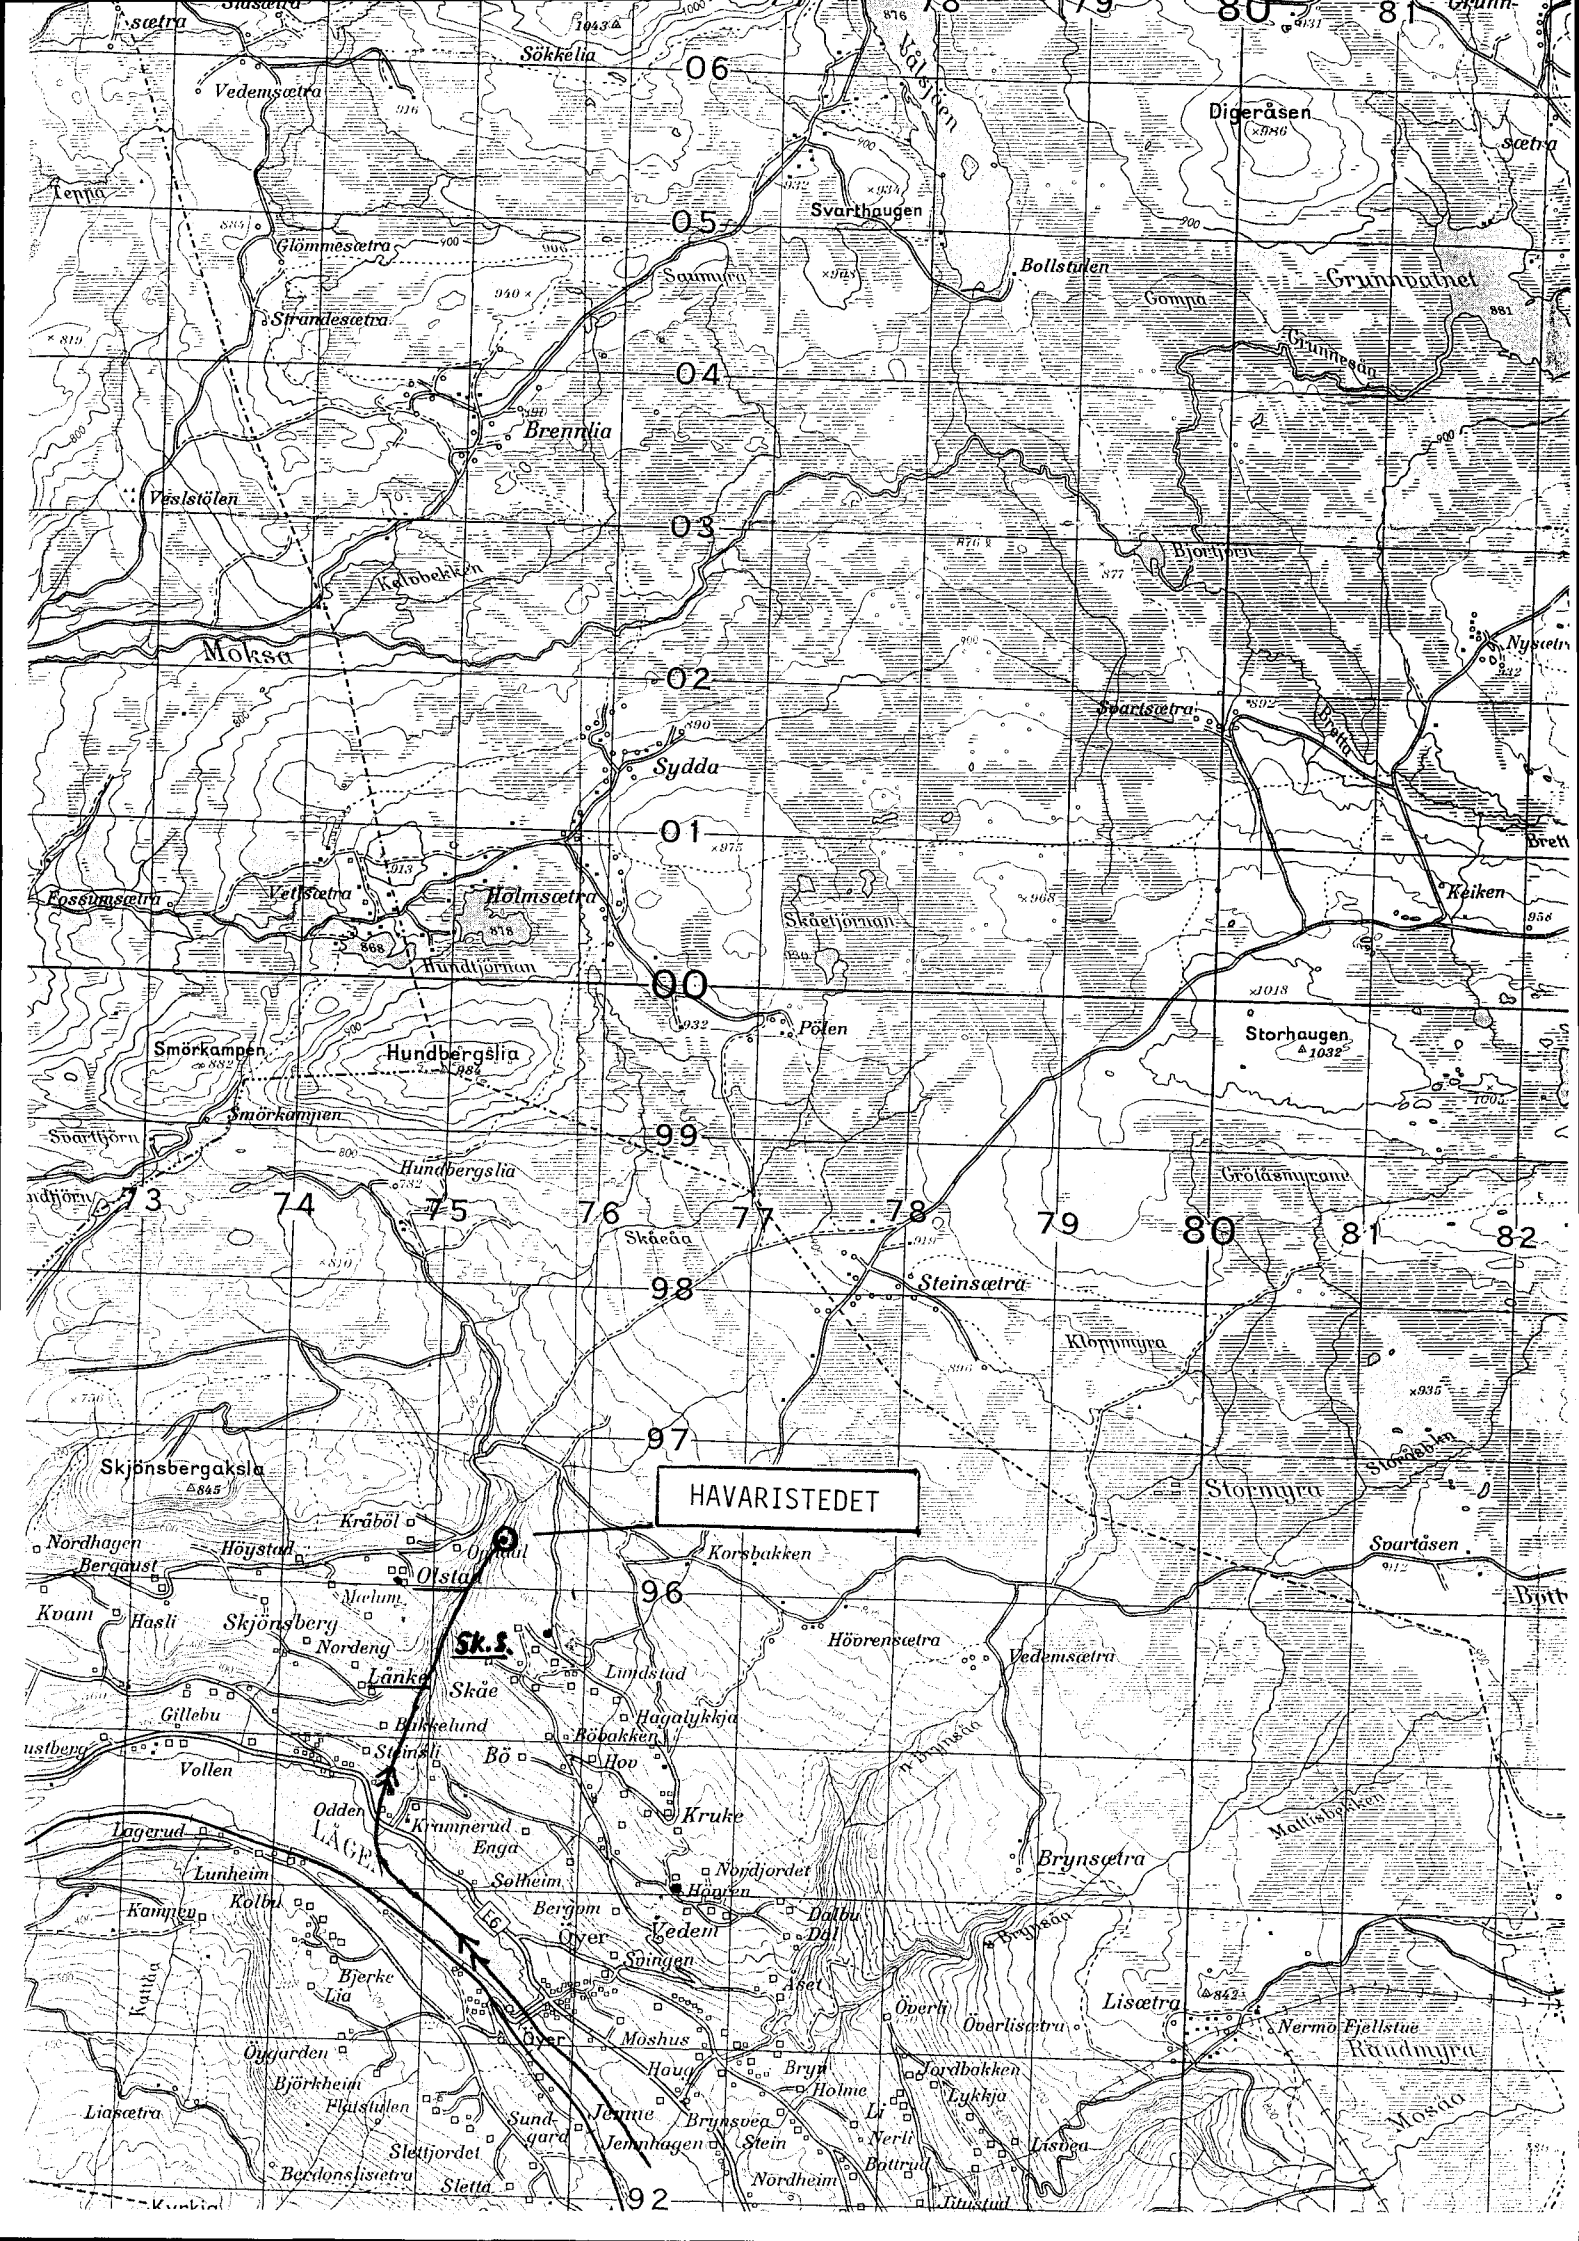
HAVARISTEDET

- 1.1.3 I høyde med gården gjorde flyet en krapp sving til høyre mot Skåedalen, slik at motivet ble passert på sydsiden. Et vitne på gården Olstad (565 m.o.h.) nord for Lånke ble oppmerksom på flyet like etterpå. Han så flyet lavere enn et låvetak like syd for flyets bane. Det var da ca 30 m lavere enn der han stod. Han hørte det ble gitt på motor-kraft i det han mistet flyet av syne bak et hushjørne. Det var hele tiden lavere enn der han stod plassert.

- 1.1.4 Peilinger fra vitner på motsatt side av dalen bekrefter at flyet fortsatte opp Skåedalen i lav høyde. Alle som så flyet, oppfattet det til å være meget lavt, og at det fløy ganske langsomt. Da det forsvant inn i øverste del av Skåedalen, lurte de på om dette kunne gå bra fordi dalen ender blindt. Dalen er forholdsvis dyp, slik at reell høyde over dalbunnen var større enn det kunne se ut for vitnene. I det flyet begynte stigningen, var det ca 75 m over dalbunnen. Det var ingen vitner til selve havariet, men kort tid etter at flyet forsvant av syne, steg det røyk opp og det ble klart for vitnene at det hadde skjedd en ulykke.

Ulykken skjedde øverst i Skåedalen, som er en blinddal. Der oppe har dalen en skarp v-form og er svært trang. Dalens generelle retning fra Lågen er nord-syd, dreierende til nordøst/sydvest i den øverste delen. Det går en bekk i dalbunnen. Selve havaristedet lå i et hogstfelt i den sydøstlige dalsiden 550 m.o.h. Store deler, bortsett fra de bratteste partiene i nordvestskråningen, var dekket av skog. Et enslig tre nær vraket var ikke berørt. Slik vingene og understellet lå, indikerte de en flygeretning på 030°. Terrengets hellningen på stedet var 11°. Rett ovenfor høyre vingespiss var dalsiden vesentlig brattere (32°). Ved høyre vingespiss var det et par større steiner og foran ytre del av høyre vinge var det en ½ m forhøyning i terrenget. Ved høyre vingespiss var det et skrapemerke med hvit/oransjemaling. Skrapemerket indikerte en vinkel med bakken på ca 105° sett i forhold til flygeretningen. Havaristedets størrelse var ca vingespennet (11,5 m) ganger 5 m i den tilsynelatende fartsretningen.
