HAVARIKOMMISJONEN FOR SIVIL LUFTFART (HSL)

Hav 05/93

RAPPORT OM LUFTFARTSULYKKE PÅ STORFOSNA I SØR- TRØNDELAG 8. NOVEMBER 1992 MED GLASAIR SH-2, N77RB

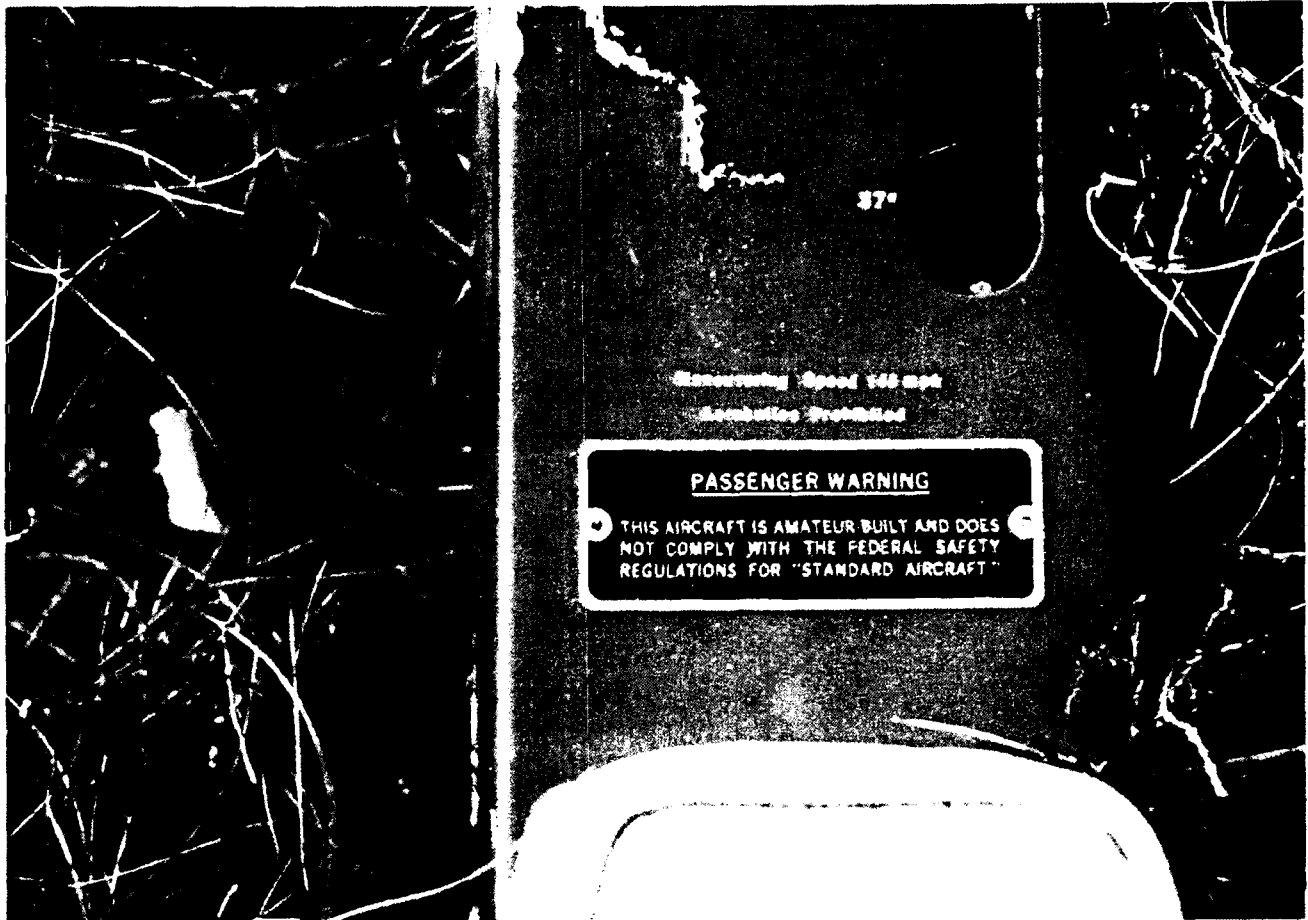
Foto 1. Pilen på fotoet viser teksten på panelet som sitter mellom setene og som lyder "Acrobatics Prohibited".

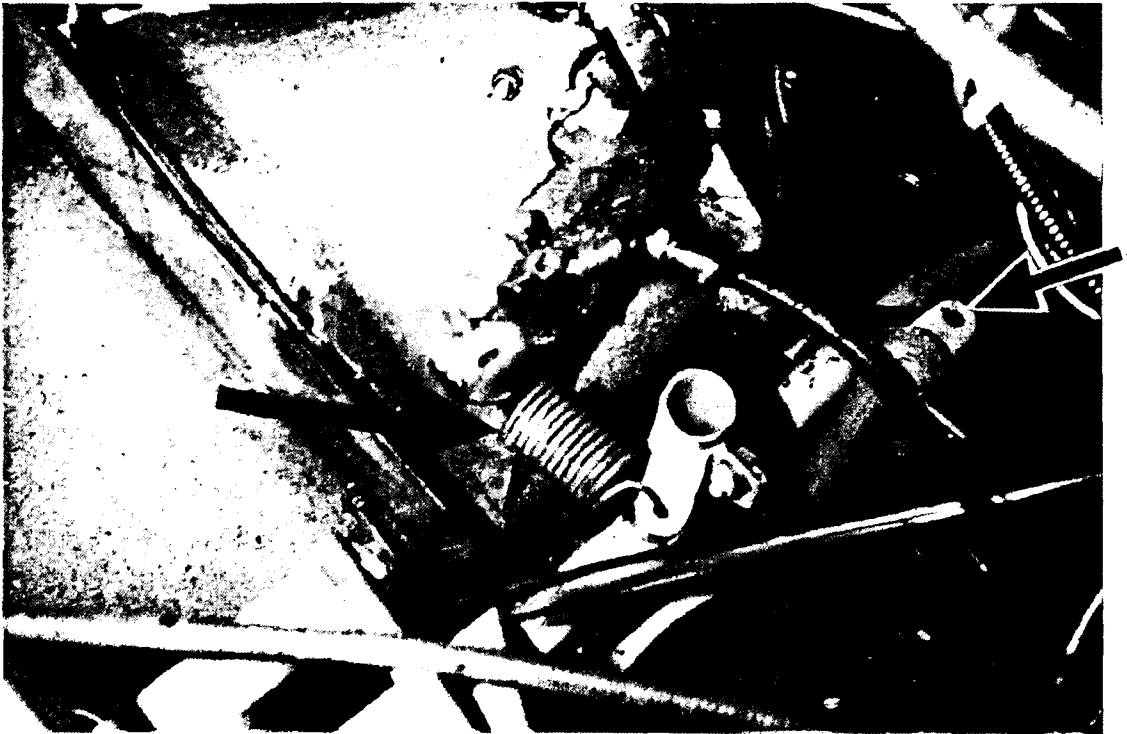
lige "stolper" til begge pedalsett, samt overføringen til "flyndre" for siderorskabler og -trim var inntakte og i riktig posisjon. Spiralfjæren ("rudder control spring") tilhørende høyre siderorskabel og -trim ble funnet liggende løs på dørken foran og ved rørsystemet (aksene og "stolpene") for siderorssystemet. Venstre spiralfjær ble funnet på plass (foto 3).

Foto 3. Den store pilen viser venstre "rudder control spring" på plass. Små piler peker på innfestningshullene for høyre fjær, som ikke var montert.
