HAVARIKOMMISJONEN FOR SIVIL LUFTFART (HSL)

RAP.: 05/96

**RAPPORT OM LUFTFARTSULYKKE PÅ ÅLESUND LUFTHAVN
VIGRA 5. JANUAR 1995 MED FOKKER F-27 MK 50, LN-BBA**

AVGITT MAI 1996

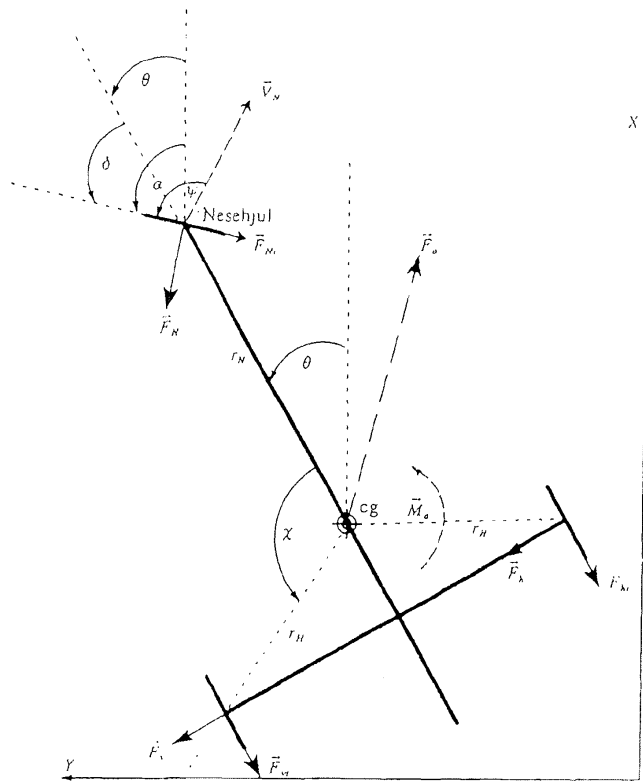
Krefter på hovedhjul, nesehjul og tyngdepunkt

Den matematiske modellen beskriver flyets bevegelse i planet. Prinsippet er at alle krefter som virker i planet (friksjonskrefter fra hjulene og aerodynamiske krefter) summeres og gir bevegelsen til tyngdepunktet. Vertikal-momentene om tyngdepunktet summeres og gir rotasjonsendringen til flyet. Figur 4.1 viser alle krefter og dreiemomenter som virker på flyet i planet

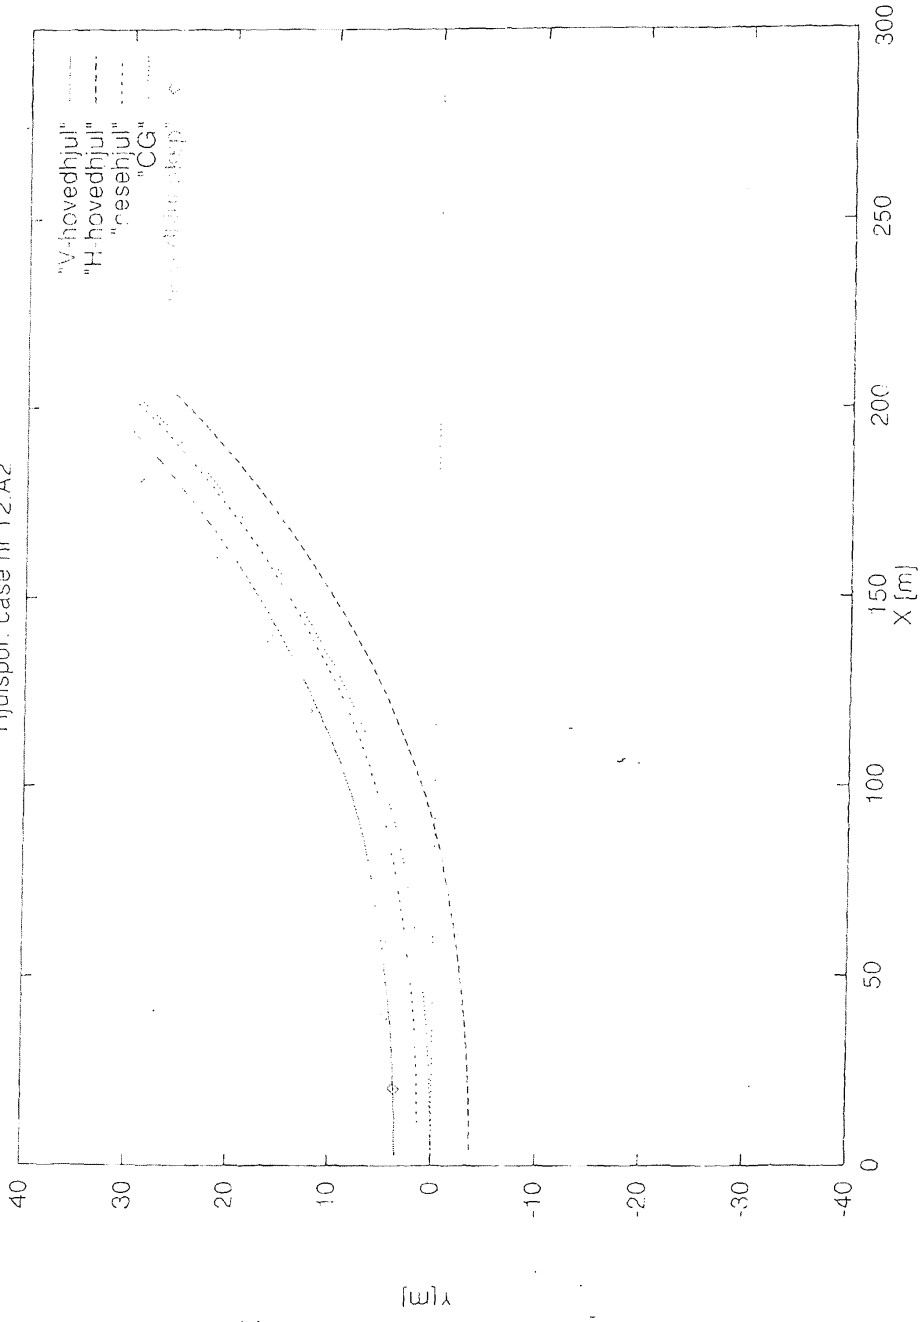
Hjulspor case nr T2.A2

- 1.19.2.5 En annen spørsmålsstilling som var aktuell for å forklare hendelsesforløpet, var på hvilket tidspunkt var det fortsatt mulig å hindre avkjøringen, og hvilken teknikk måtte i så fall ha vært benyttet.
- Simuleringene indikerte at avkjøringen kunne ha blitt avverget om følgende forhold hadde vært tilfredsstillende:
1. Nesehjulet kunne svinge fritt eller ikke berøre banen frem til sekund 1891
 2. Fra dette tidspunkt måtte nesehjulet styres optimalt, antatt å være ca. 6° i forhold til flyets fartsretning og
 3. i samme sekund måtte fullt sideror til høyre vært gitt.
