HAVARIKOMMISJONEN FOR SIVIL LUFTFART (HSL)

Hav 06/91

RAPPORT OM LUFTFARTSULYKKE DEN 27. MARS 1991 PÅ ISEN I MIMERBUKTA 800 M SYDØST FOR LANDINGSPLAS- SEN VED PYRAMIDEN SVALBARD, MED HELIKOPTER AEROFLOT 06155

AVGITT SEPTEMBER 1991

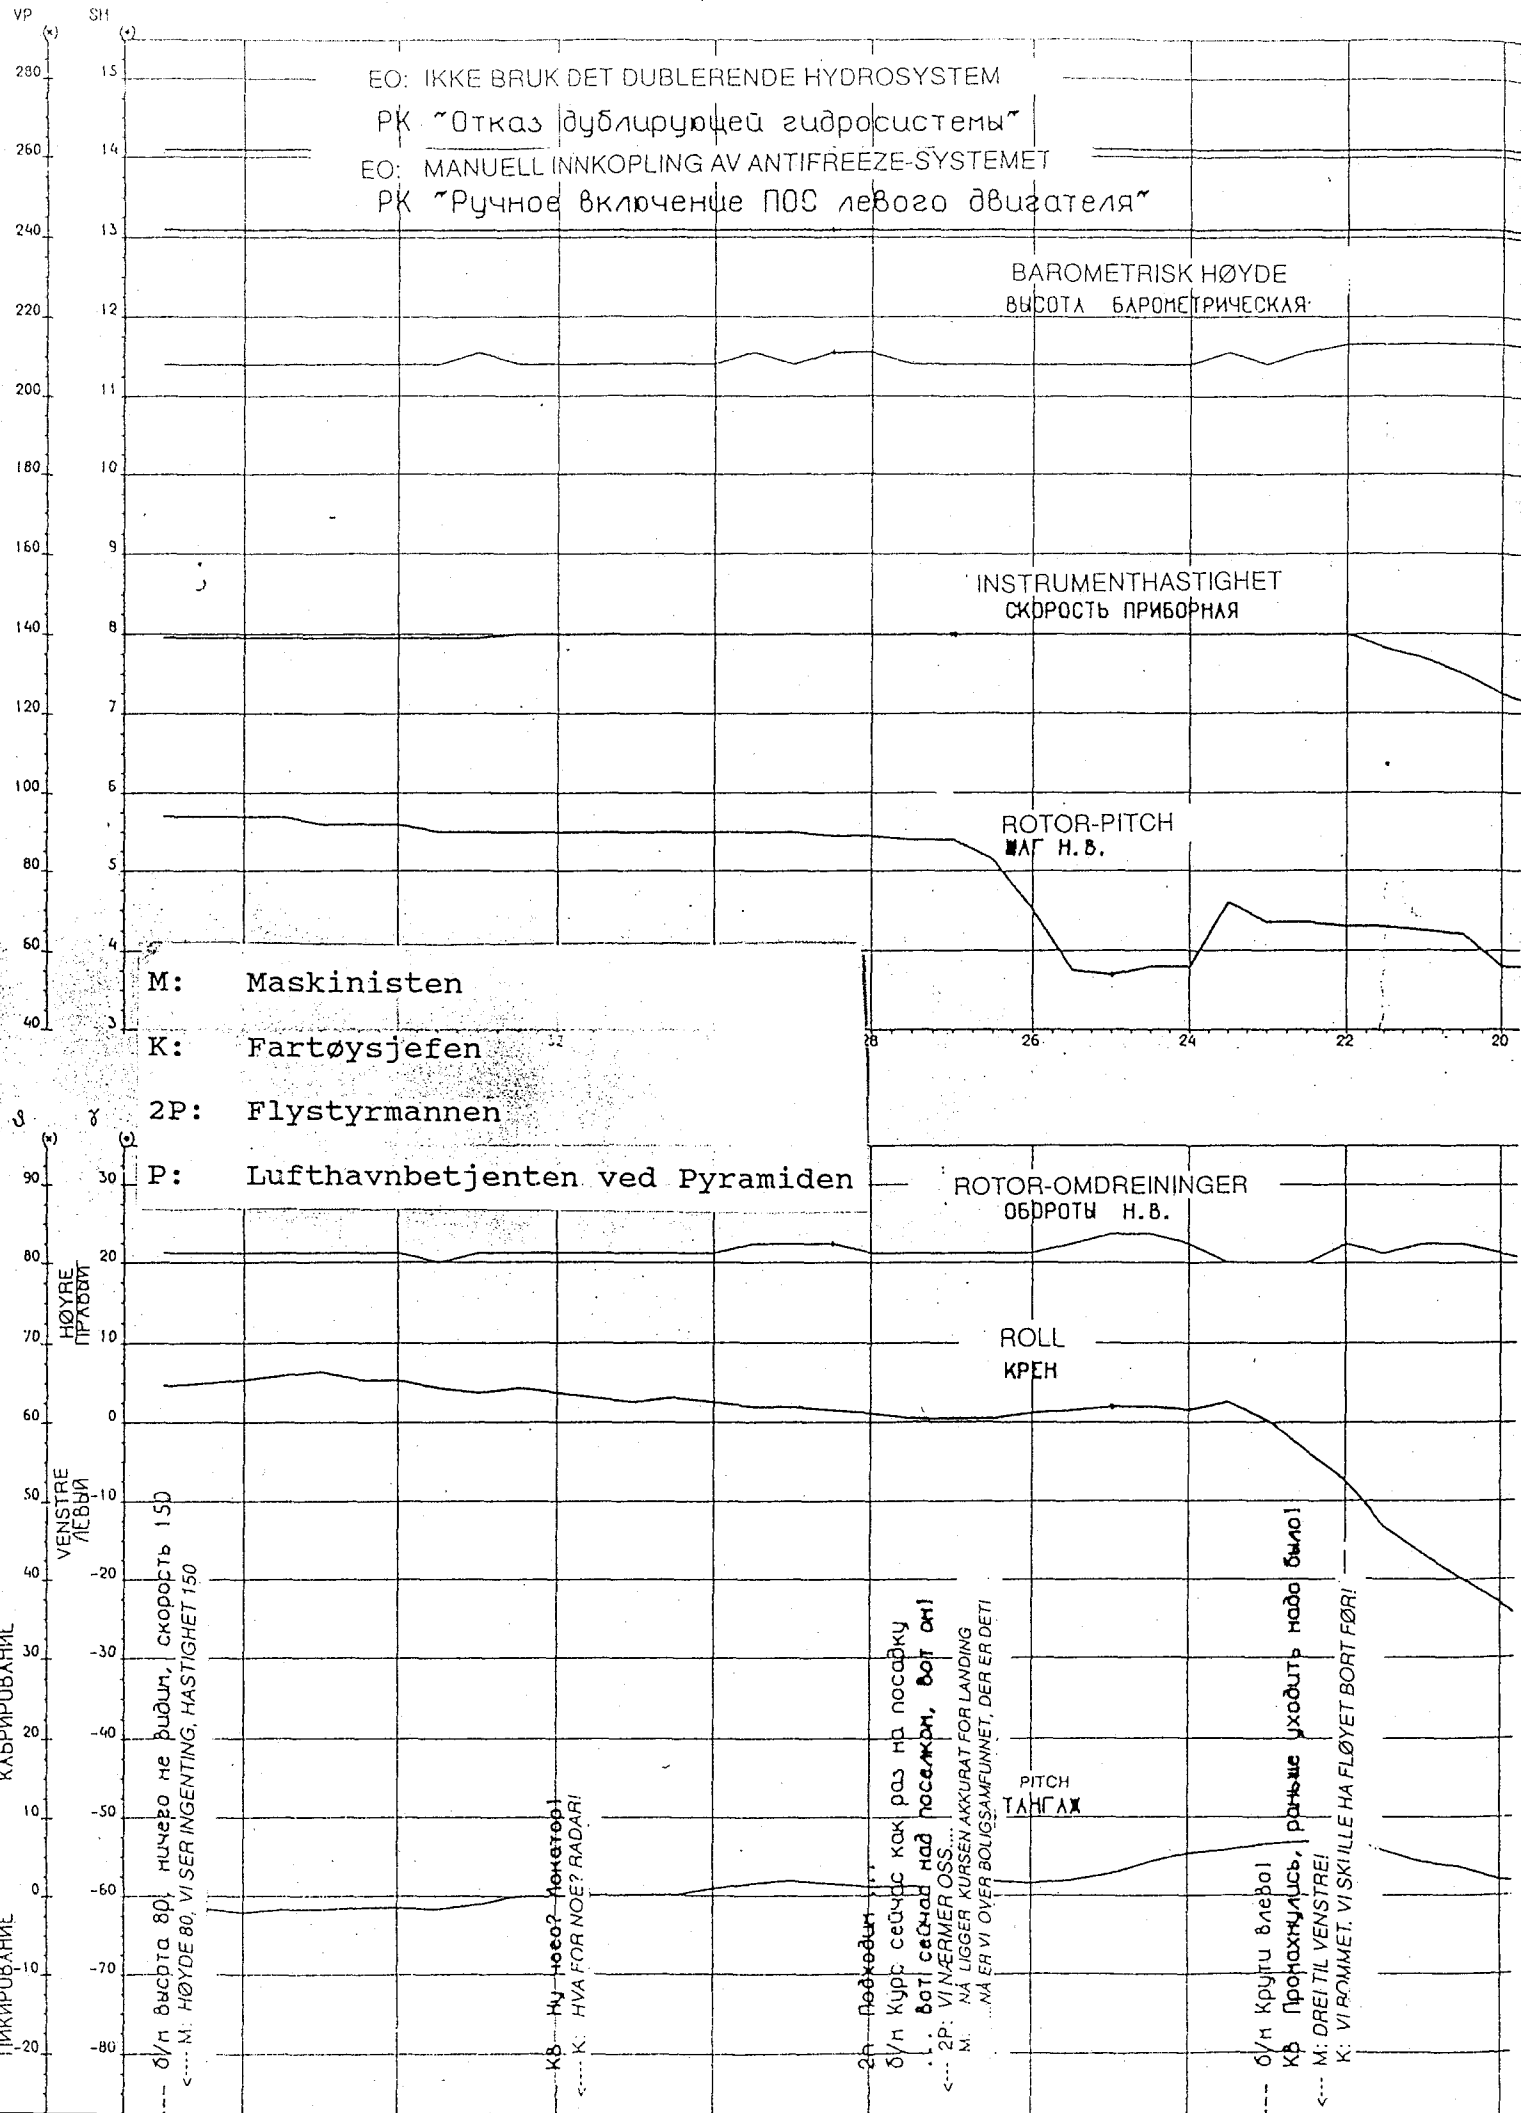
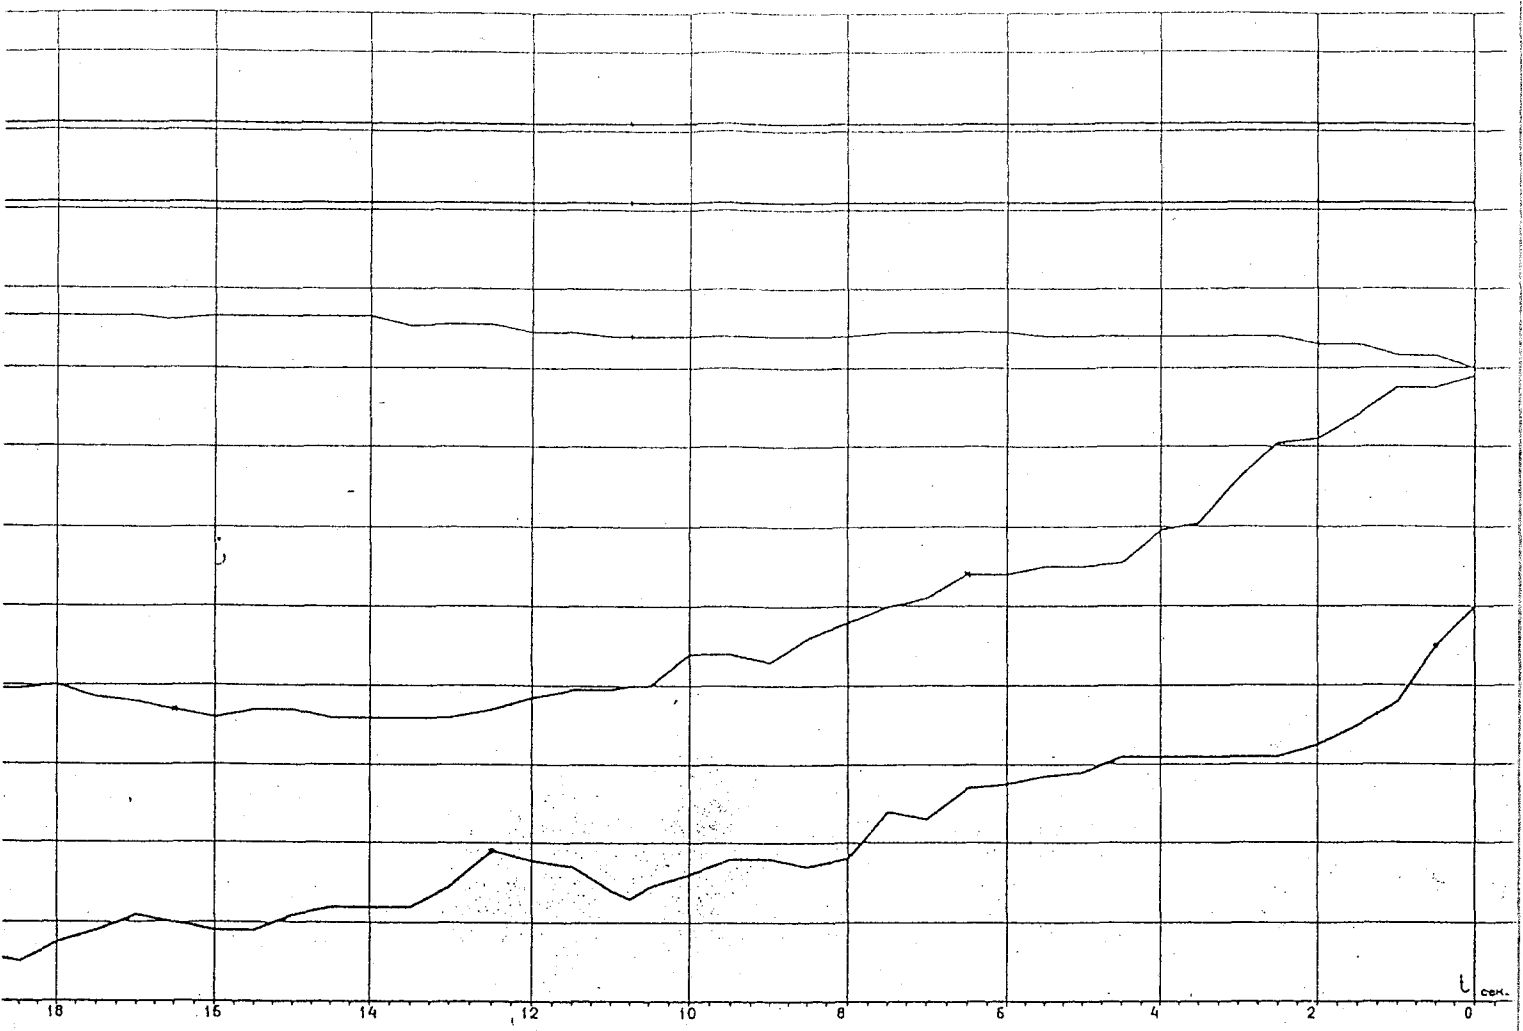
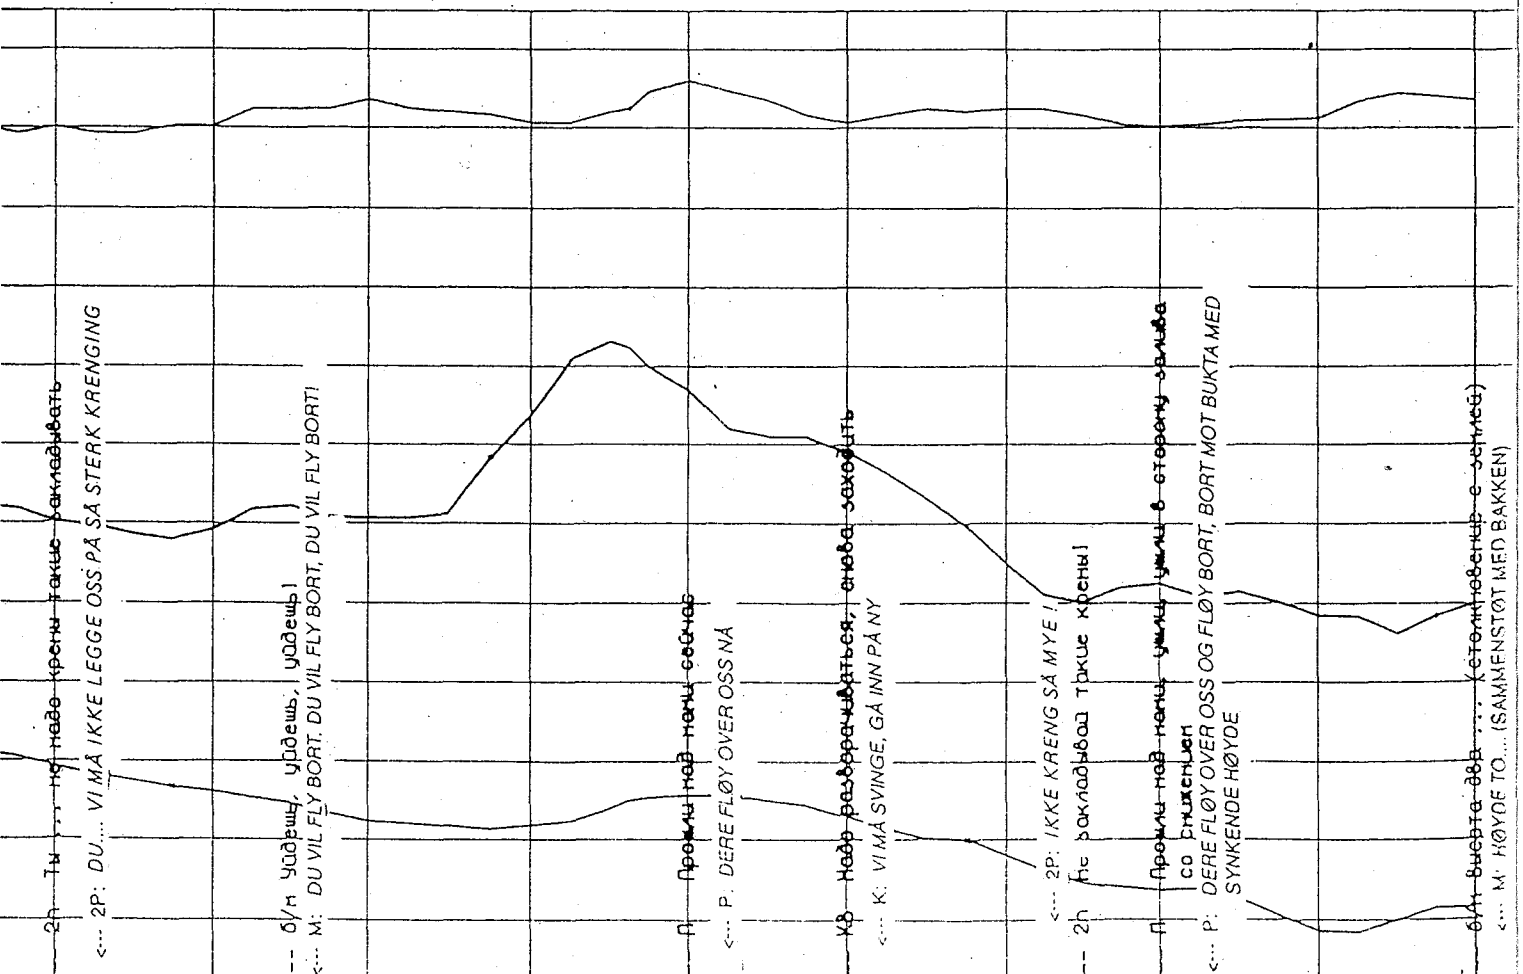
Вертолет МИ-8 N06155, 27.03.91 г.

- 1.11.1 Helikopteret var utstyrt med en flygeregistrator hvor følgende 6 parametere kan avleses mot tid: Høyde (grov skala), hastighet, krenkning, pitch, rotor turtall og rotor vinkel. Registreringen ble gjort på film som ble funnet intakt. Fremkalling og avlesing ble foretatt i laboratoriet til helikopterbasen på Kapp Heer mens HSL var tilstede. Registratoren har fungert etter sin hensikt og flygingen ble rekonstruert ved hjelp av disse data, jfr bilag 5.6.

27 sekunder før sammenstøtet med bakken ved en hastighet på 145 km/time er det på voice-recorderen registrert en beskjed fra et av besetningsmedlemmene (mest sannsynlig fra annenflygeren): "Nå er vi over bolig-samfunnet, der er det!!!". Praktisk talt samtidig med dette registreres en betydelig reduksjon i "the collective pitch" til hovedrotor fra 5,5 til 3,8 grader, hvilket vitner om at et ønske hos helikopter-kapteinen om å minske farten for å gå inn på landingsplassen. Ved det 26. sekund (her og videre regnes tiden fra det øyeblikk helikopteret støtte sammen med bakken) inntrer en økning i "pitch" til nedstigning, og etter 2,5 sek begynte helikopteret å gå inn i en dyp venstre roll som henimot det 17. sekund kom opp i en størrelsesorden på 32 grader. Denne sving med ca 30 graders roll fortsatte i 7 sekunder og rollen ble videre minsket til 7,5 grader henimot det 11. sekund. Under denne sving lå "the collective pitch" i grenseområdet fra 3,5 til 5 grader og i samsvar med dette gikk hastigheten ned fra 145 km/time til 115 km/time.
