HAVARIKOMMISJONEN FOR SIVIL LUFTFART (HSL)

Rap 06/94

RAPPORT OM LUFTFARTSULYKKE I SKAGERRAK MED
PIPER CHEROKEE, LN-ATR, DEN 15. JUNI 1993

AVGITT APRIL 1994

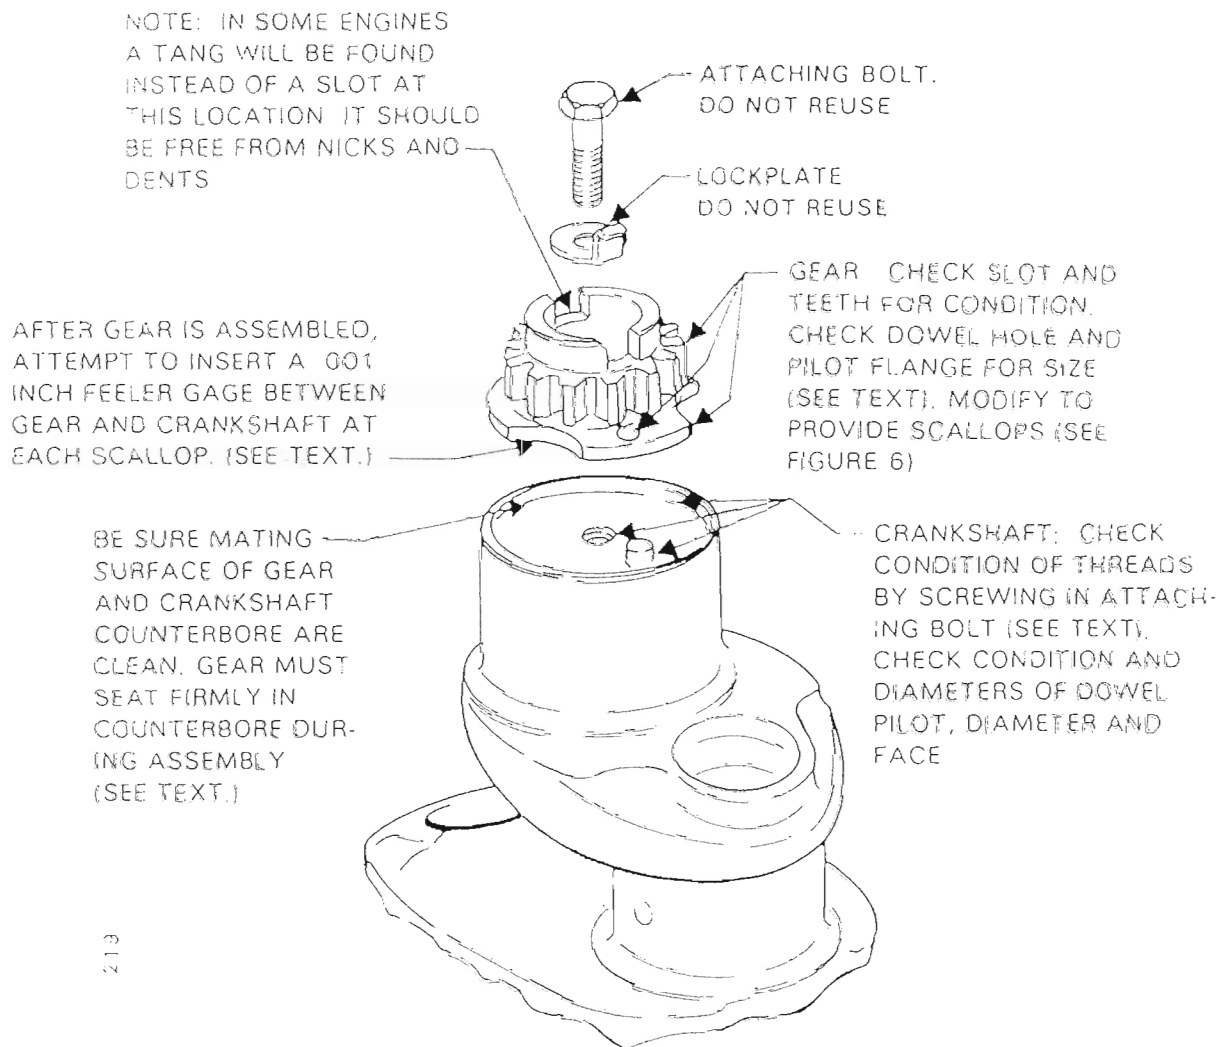
Figure 6. Rear End View of Crankshaft Showing Associated Parts

- 1.16.1.1 Bolten som spenner fast drevet, "Crankshaft gear", til veivakselen, ble funnet løs og styretappen (dowel) som posisjonerer drevet til veivakselen, var avkuttet i overgangen mellom drevet og veivakselen. På grunn av dette opphørte kraftoverføringen til bl.a. kamaksel og magneter med den følge at motoren stoppet (se bilag 1).

- 1.16.2.1 Slitasjemerker på bolthodet og låseskiven indikerer en relativ bevegelse mellom de to. Likeledes ble det påvist relativ bevegelse mellom boltstammen og drevets bolthull. Dette viser igjen at bolten har vært løs.

- 1.16.2.2 "Crankshaft gear" viser tydelige tegn på deformasjon av anleggsflaten, forårsaket av fretting. Dette skyldes, i henhold til rapporten fra LFK, at en tett forbindelse mellom drevet og veivakselen opphørte da bolten løsnet.

styretappen opptatt en utilsiktet belastning, og brudd har til slutt oppstått som en følge av utmatting. Det kan tydelig registreres initieringspunkt og sprekkvekstretning. Materialprøver viser ingen avvik fra materialspesifikasjonen. Bruddet i styretappen må anses å være en sekundæreffekt av at bolten løsnet.

2.2.1 Drevet "Crankshaft gear", som ble funnet med løs forbindelse til veivakselen, er montert bakerst på denne. Drevet posisjoneres i utfresingen på veivakselen ved hjelp av en styretapp, "dowel", som er presset inn i veivakselen. Den delen av styretappen som stikker utenfor veivakselen, passer med et hull i drevet. Veivakselens og drevets kontaktflater må være plane, tørre og uten skader av enhver art før montering. Drevet spennes fast med en bolt og låses ved hjelp av en låseskive (se bilag 1). Det er friksjonen og spennkraften mellom drevet og veivakselen som overfører kraften til drevet; styretappens hensikt er å gi drevet korrekt posisjon i forhold til veivakselen, ikke oppta krefter.

2.2.2 Ved de eksempler på feil av denne type som HSL kjenner til, er drevet blitt funnet med løsnet festebolt og avbrukket styretapp. Det har da vært mulig å skru bolten ut med fingrene, uten at låsingene har hatt noen effekt. I det foreliggende tilfellet har merker på låseskiven vist at bolten har beveget seg i forhold til låseskiven. Da tiltrekningsmomentet på bolten opphørte, er det blitt en klaring mellom drevets og veivakselens kontaktflater og det har oppstått en skjærelastning direkte på styretappen, noe den ikke er konstruert for å tåle. Etter en periode har det oppstått utmatting av styretappen med følge av at tapen til slutt er gått av. Styretappen har i tiden etter at bolten løsnet, vært det eneste mekaniske element som overfører kreftene fra veivakselen til drevet og videre til

- 4.1 LV bør vurdere konstruksjonen ved sammenkobling veivaksel/
"crankshaft gear" med tanke på en mulig anbefaling av en
konstruksjonsendring overfor fabrikken.
- 4.2 Flyklubbene bør innskjerpe reglene for daglig ettersyn
overfor sine medlemmer.
