HAVARIKOMMISJONEN FOR SIVIL LUFTFART (HSL)

RAP.: 06/95

RAPPORT OM ALVORLIG LUFTFARTSHENDELSE PÅ BERGEN  
LUFTHAVN FLESLAND 30. JULI 1995 MED SCANDINAVIAN  
AIRLINES SYSTEM MD-81, LN-RMM

AVGITT DESEMBER 1995

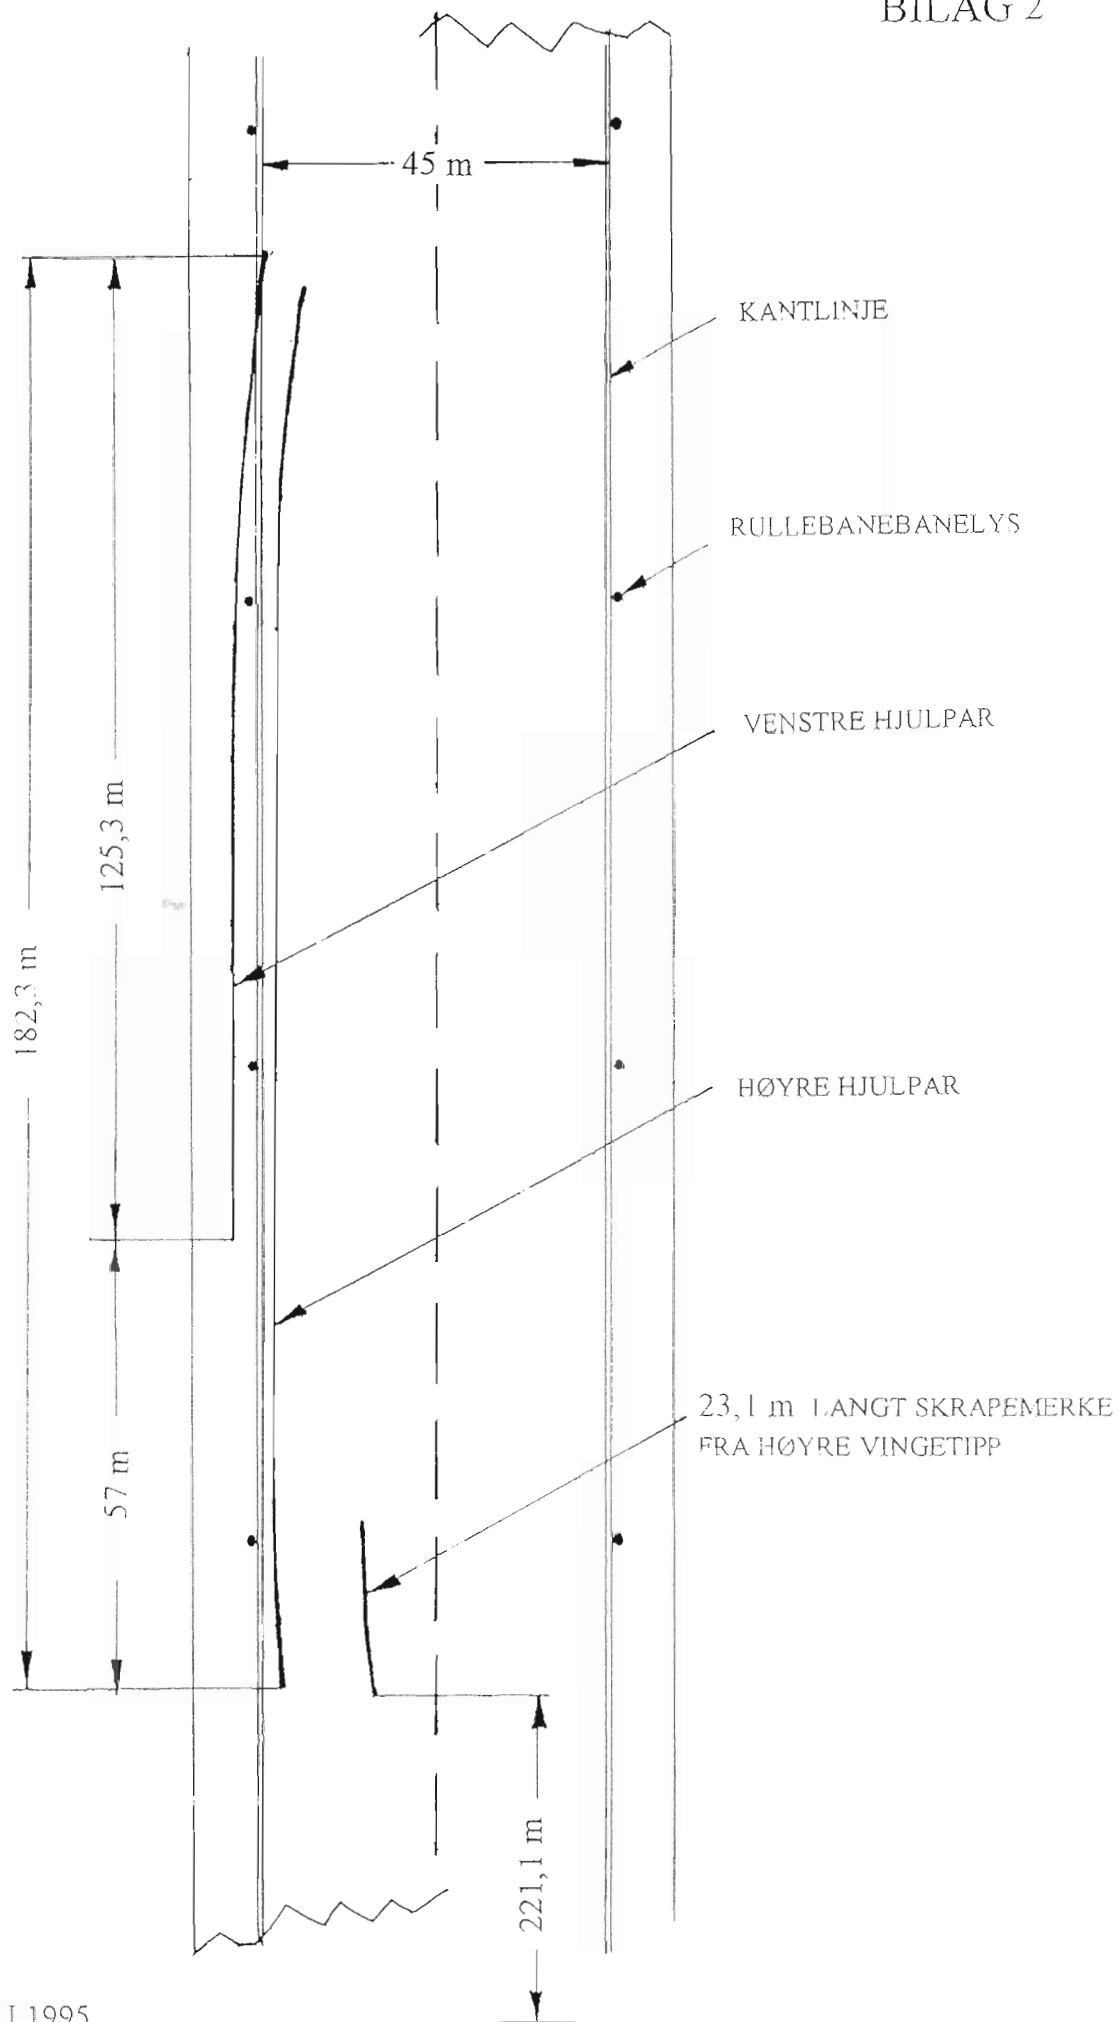
- 1.12.1.1 Flyet landet på rullebane 36. En skisse utarbeidet av lufthavnen viser at flyet landet med høyre hjulpar 222,7 m fra terskelen til rullebane 36 (bilag 2). Merkene etter høyre vinge begynner 221,1 m fra terskelen og 6 m til venstre for rullebanens senterlinjemarkering. Skrapemerkene fra vingetippen er 23,1 m langt. Venstre hjulpar har tatt bakken 57 m lenger fremme i fartsretningen, 2,75 m på utsiden av kantlinjen. Rullebanelysene står 60 cm utenfor kantlinjen. Etter å ha passert to rullebanelys, gikk hjulsporene inn mot midtre del av rullebanen, før et tredje rullebanelys. Avstanden fra hjulmerkene begynnelsen til der merkene kommer på innsiden av lysrekken var 125,3 m. Fotos av merkene på banen viser kraftige "skid"-merker fra landingen til høyre hjulpar, noe som indikerer landing med drift. Merkene fra venstre hjulpar er rette og viser at det ikke lenger er drift på flyet. Merkene begynner markert og "rent" og går rett frem inntil de svinger inn på banen mellom det andre og tredje lyset etter posisjonen der avsetningen av merkene begynte.
