HAVARIKOMMISJONEN FOR SIVIL LUFTFART (HSL)

RAP.: 06/96

RAPPORT OM LUFTFARTSULYKKE PÅ TROMSØ LUFTHAVN 20. APRIL 1995 MED BEECH SUPER KING AIR B200, LN-MOE

AVGITT JUNI 1996

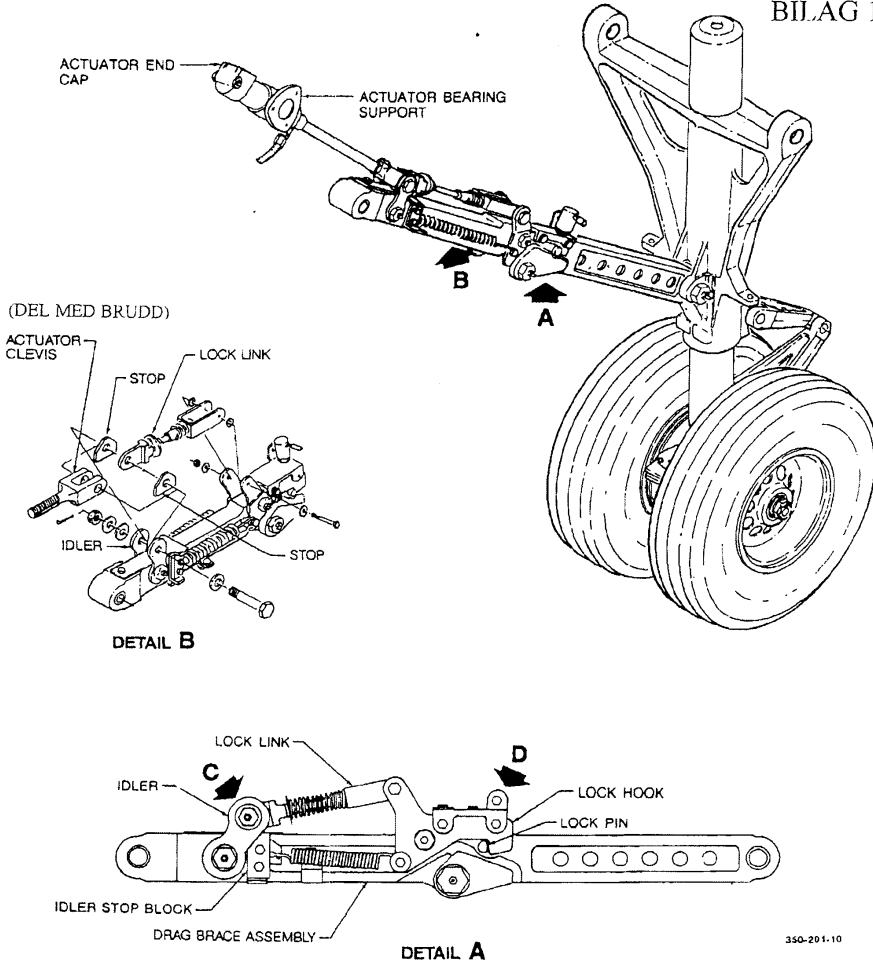
BILAG 1

Main Landing Gear Drag Brace Assembly (Sheet 1 of 2)
 Figure 215

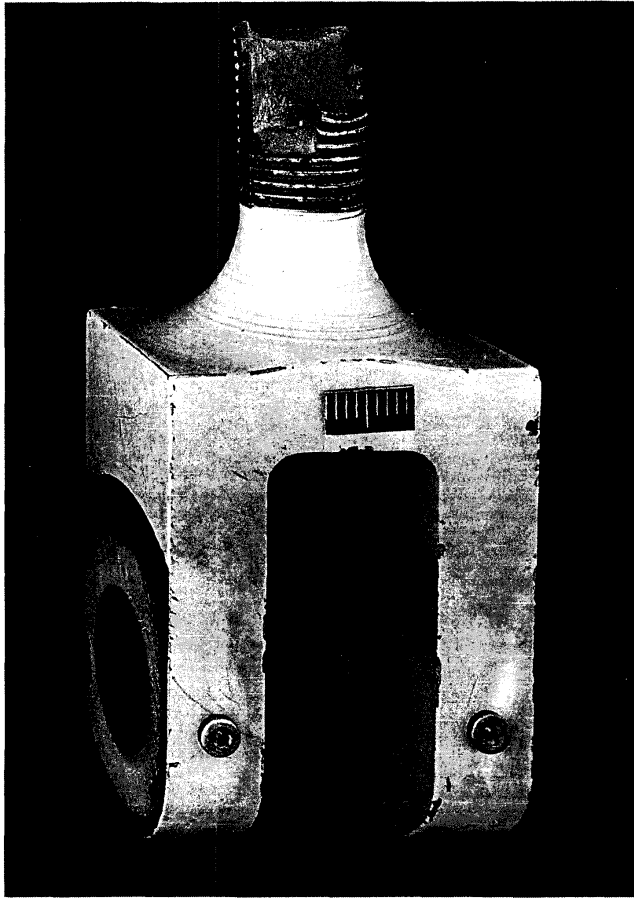
1.16.1.1 Den delen som forårsaket understellssvikten i venstre understell, Clevis assy P/N 101-810180-5, ble utmontert for nærmere undersøkelser. Delen var delt i to hvorav den ene halvdel var festet til understellets "Drag brace assembly" med en bolt. (Se bilag 1) Den resterende halvdel var skrudd inn i råden på understellets hydrauliske aktuator. Delen som var skrudd inn i råden ble sterkt deformert ved at den traff understellets "Drag brace assembly" da understellet foldet inn under nødlandingen. Bruddflaten på denne delen var så skadet at den ikke kunne gi informasjon om bruddårsaken. Den delen som var festet til understellets "drag brace" hadde en forholdsvis intakt bruddflate og denne bruddflaten ble gjenstand for nærmere undersøkelse. Det Norske Veritas Industry AS (DNVI) har bistått HSL med dette arbeidet. Delen ble undersøkt visuelt, med Scanning Electron Microscope (SEM), metallografisk og ved hjelp av hardhetsmålinger.

Fig. 3 General view of the broken L/H clevis rod from the aircraft reg. LN-MOE. The machined groove in the one side of the threaded portion is seen at the top of the photo.

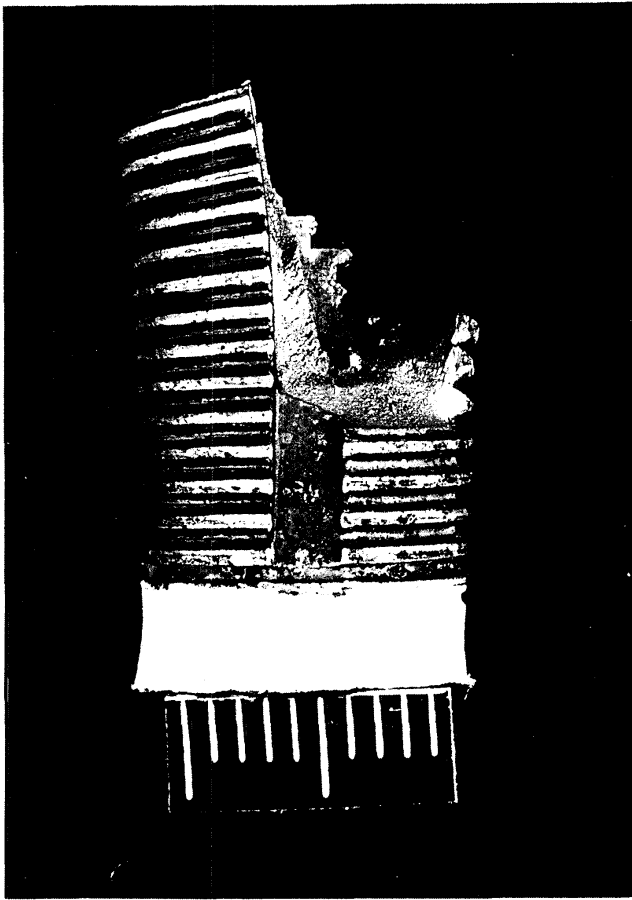
1.16.1.2 Undersøkelsesresultatene er beskrevet i DNVI rapport No. 95-3340. Undersøkelsene viste at delens gjengeparti har et komplekst brudd i området for gjenge nr. 5 - 14 regnet fra "gaffel-enden". (Se bilag 2) Av fotoet på bilag 3, kan en videre se at bruddet delvis har fulgt et maskinert spor på en av "sidene" på delen. Bruddet kan deles inn i tre hovedsoner:

- en halvmåneformet radiell sone i plan med gjenge nr. 14
- en aksial vegg "ned" til gjenge nr 5 - 7
- en halvmåneformet ujevne bruddflate som dekker området for gjenge nr. 5 - 7

Av fotoet fremgår det videre at den øvre delen av bruddflaten er bøyd til venstre (Referanse kun til bildet).

Fig. 4 Close-up photo of the broken clevis rod revealing the side profile of the fracture surface. The machined groove has obviously influenced the axial section of the fracture. It is also seen that the threaded section is slightly bent towards the left side (ref. photo only).

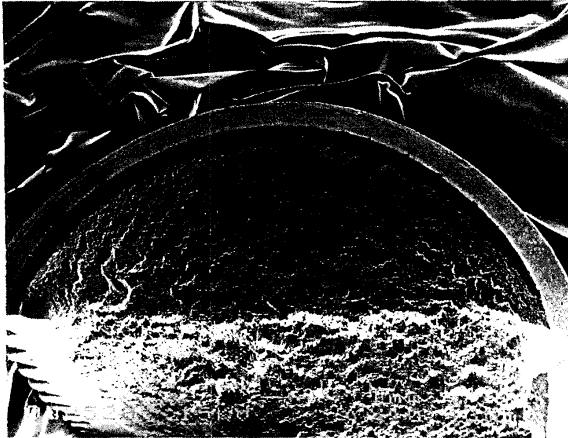
1.16.1.3 Undersøkelse med SEM viste at bruddflaten i plan med gjengebunnen med gjenge nr. 14 har en tynn randsoner som dekker ca. halvparten av den totale omkretsen. Randsonen har en bredde på ca. 0,3 mm ved det maskinerte sporet, og bredden er ca. 0,5 mm i en vinkel av 90° fra det maskinerte sporet. (Se bilag 4, fig. 5). Store deler av mikrostrukturen i bruddflaten er ødelagt fordi flatene har blitt trykket mot hverandre igjen etterhvert som sprekken har åpnet seg. (Se bilag 4, fig. 6). Det har likevel vært mulig å finne flere parallelle linjer (striations) i randsonen. (Se bilag 5, fig. 5 og 6). Disse linjene er karakteristiske for tretthetsbrudd. Randsonen har også radielle linjer (break-over marks) som tyder på at tretthetsbruddet har startet samtidig i flere forskjellige "høyder" og at disse så har knyttet seg sammen. Innenfor randsonen finnes mikrostrukturer som har "dimples". (Se bilag 6, fig. 9). Det er karakteristisk for et overbelastningsbrudd i et duktilt (seigt) materiale.

Fig. 5 General SEM view of the upper semi-circular section of the fracture. A narrow edge zone of a somewhat different (darker) appearance is noted. Magnification 10 X

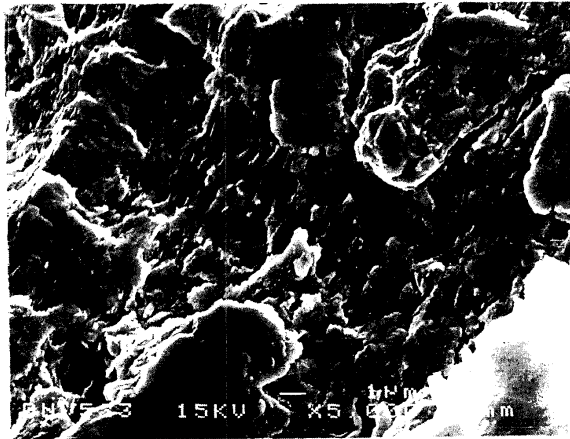
Fig. 7 SEM photo representing the intact micropattern of the narrow edge zone at a location close to the machined groove (ref. Fig. 5). Fatigue striations and parallel microcracking is noted. Magnification 5000 X

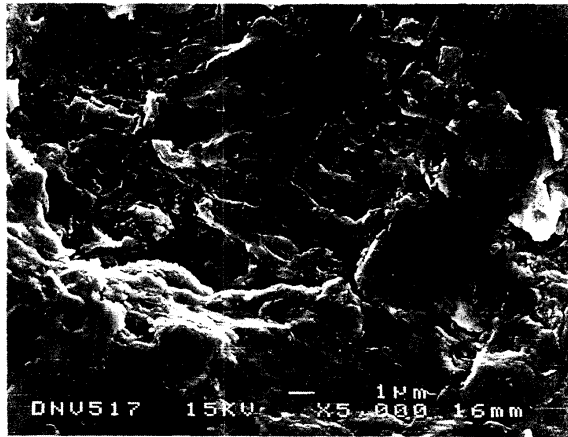
Fig. 8 SEM photo representing intact micropattern of the narrow edge zone at a location nearly 180 degrees opposite to the machined groove (ref. Fig. 5). Fatigue striations and parallel microcracking is indicated. Magnification 5000 X

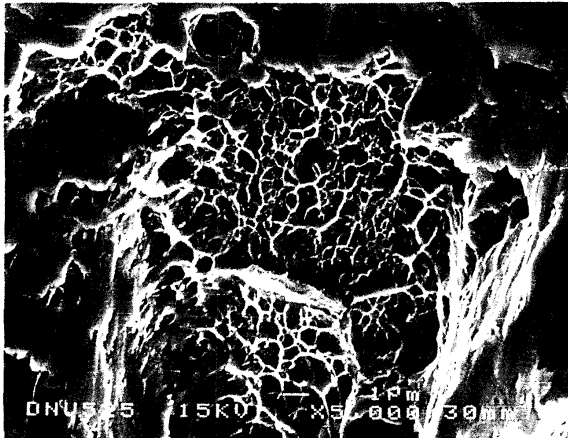
Fig. 9 SEM photo showing the micropattern of the fracture outside the narrow edge zone, representing so-called "dimples" which are characteristic for a ductile material overload. Magnification 5000 X

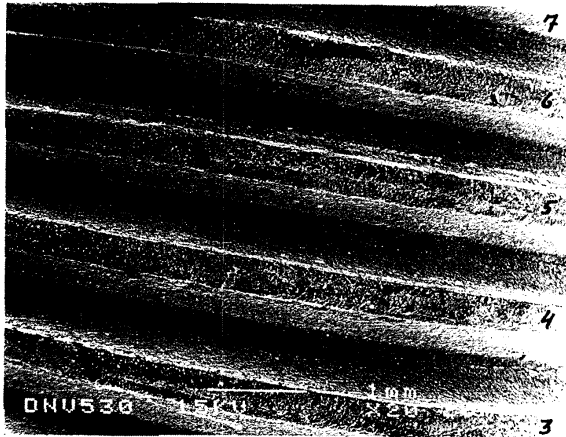
- 1.16.1.4 SEM-undersøkelser av overflaten i gjengebunnen på gjengene "under" bruddstedet viser at også disse har sprekker. (Se bilag 6, fig. 10). Disse sprekke er fordelt på to områder av omkretsen. Det ene området er nær det maskinerte sporet og det andre området er ca. 180° motsatt av dette. En av disse sprekke ble åpnet og mikrostrukturen avslørte et mønster som stor grad sammenfaller med det mønsteret som ble funnet i randsonen på den originale bruddflaten.

Fig. 10 SEM photo representing the threads No. 3 to 7 from the fillet area. Base area cracking is seen between all the threads in question. Magnification 20 X

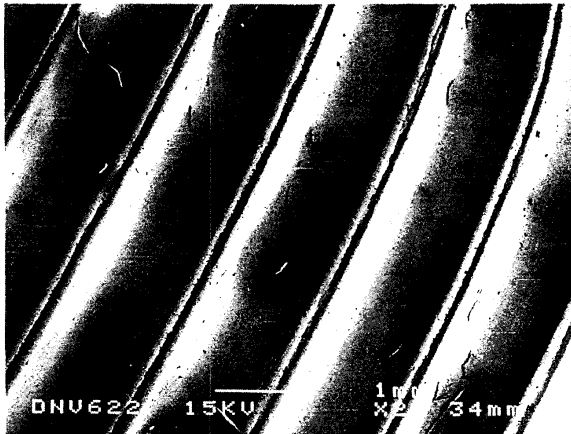
Figure 4 SEM photo showing the threads of the clevis rod marked "A". Due to improper cleaning of the specimen, some particles are present on the surface. Magnification: 20X

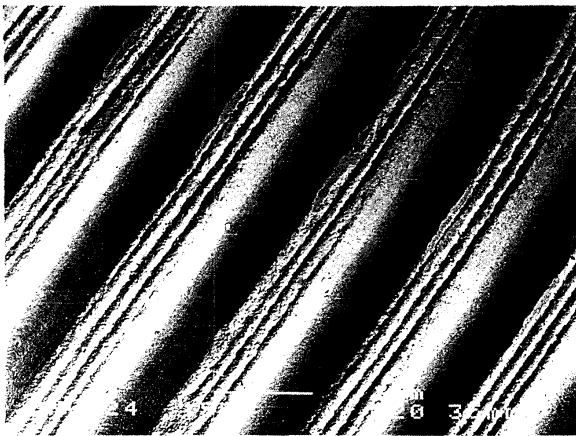
Figure 5 SEM photo showing the threads of the clevis rod marked "B". Magnification: 20X

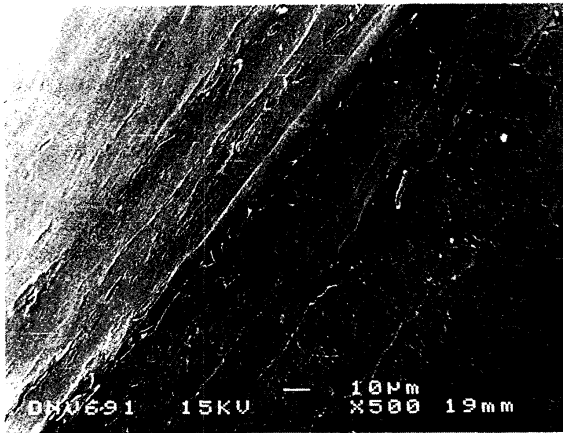
- 2.1.4 Den ene av rapportene fra DNVI slår fast at det har vært utført "improper machining" i gjengebunnen på flere av endestykkene. Videre beskriver rapporten store forskjeller i gjengeprofiler og overflatenes beskaffenhet. Bildet på bilag 9 fig. 43 viser en overflate som etter HSLs mening ikke samsvarer med kravet i konstruksjonstegningene til rullede gjenger. HSL har imidlertid ikke nok bakgrunnsmateriale til å kunne avgjøre i hvilken grad sprekken i endestykkene kan tilbakeføres til dårlig utførelse av gjengene.

Figure 39 SEM detail photo of the base area No. 1 from the fillet area of the L/H clevis from the aircraft LN-MOG. Score marks, most likely caused by some improper machining, can be observed. Magnification: 500X

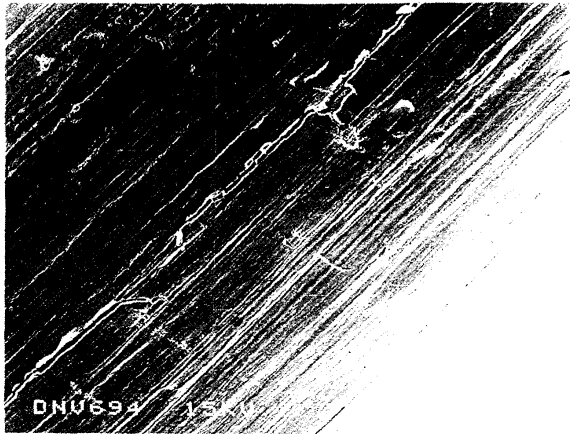
Figure 42 SEM detail photo of the crack shown in Fig. 41. Magnification: 500X

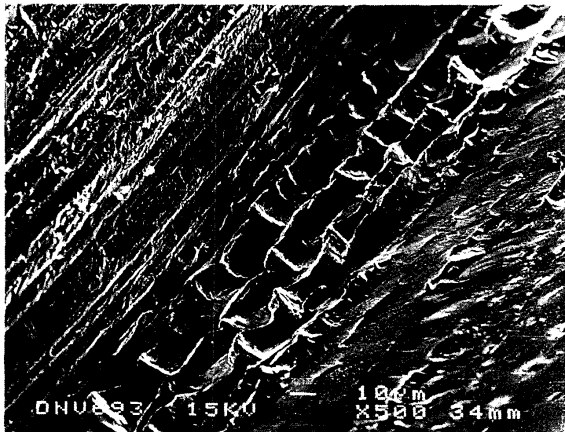
Figure 43 SEM detail photo showing score marks from improper machining in the base area No. 1 from the fillet area of the R/H clevis rod for the aircraft LN-MOG, seen after a HCl cleaning. Magnification: 500X
