**HAVARIKOMMISJONEN FOR SIVIL LUFTFART (HSL)**

**RAP.: 07/96**

**RAPPORT OM LUFTFARTSULYKKE VED NAMSOS DEN  
27. OKTOBER 1993 MED DHC-6-300 TWIN OTTER, LN-BNM**

**AVGITT JUNI 1996**

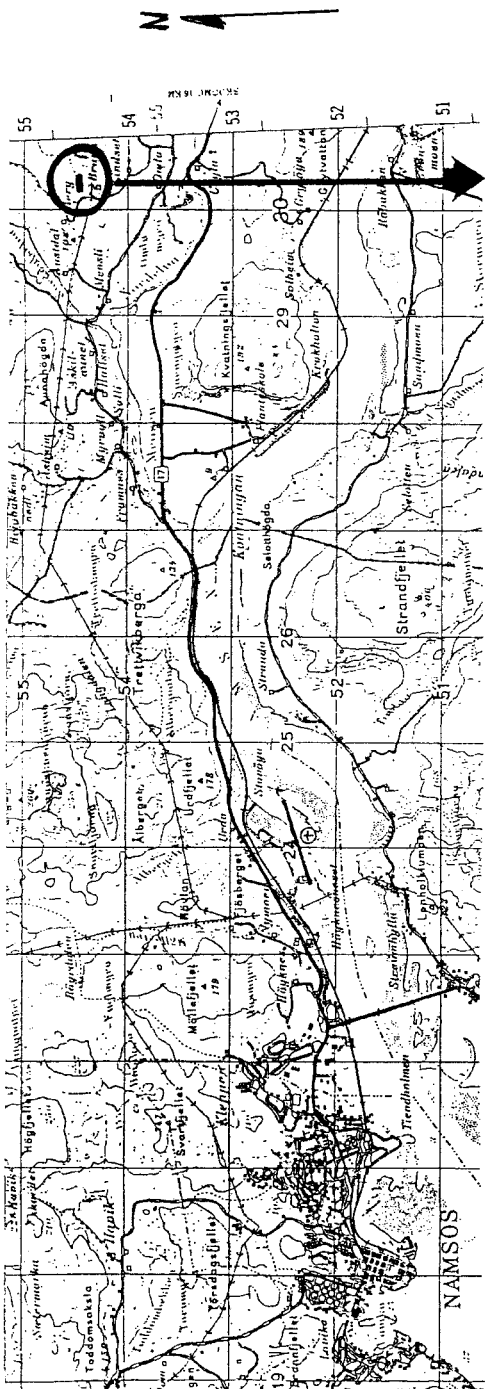
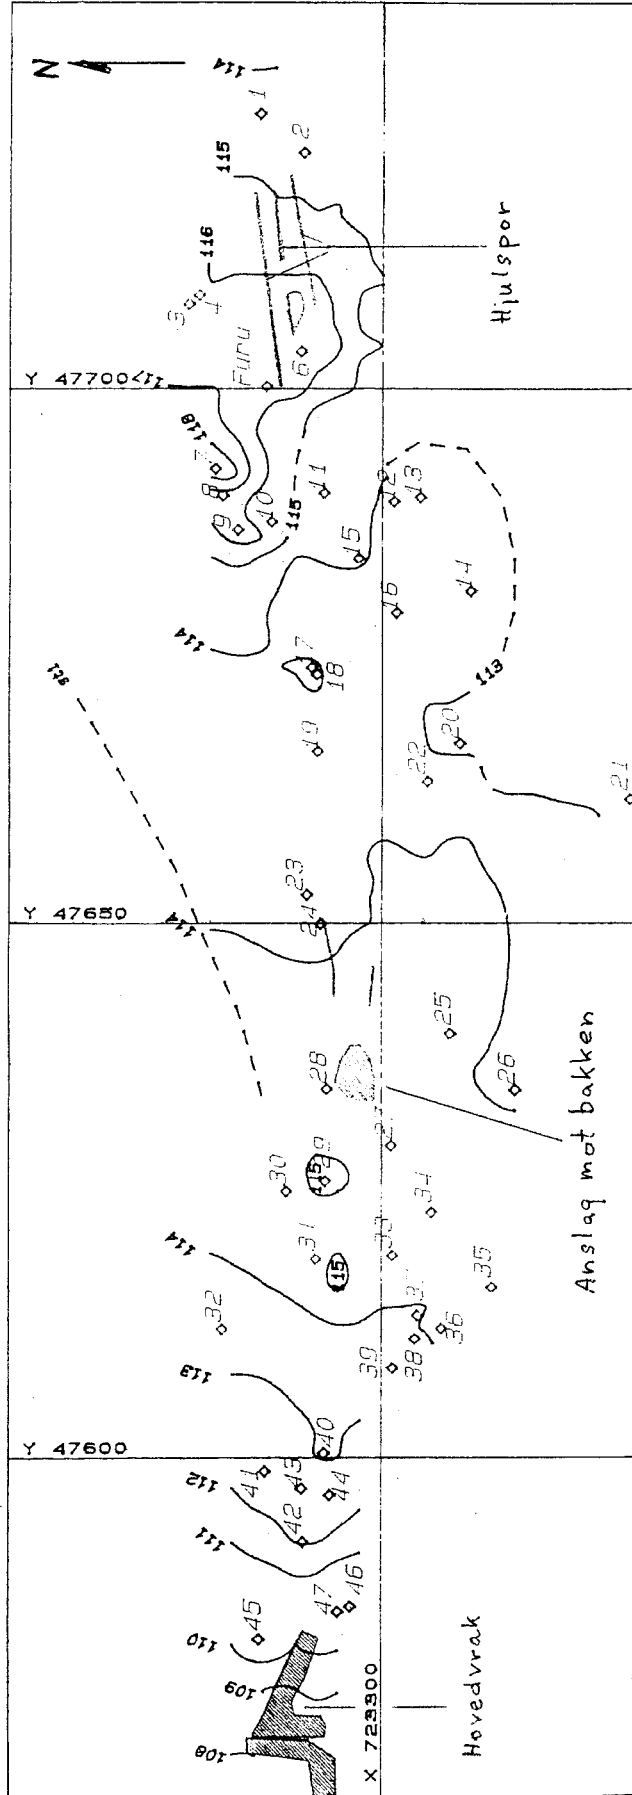
SITUASJONSKART  
 FLYHAVARI BERG  
 M=1: 500 EKV. 1 M  
 H. O. GUNTVEDT

Situasjonskart med innmålte vrakdeler.

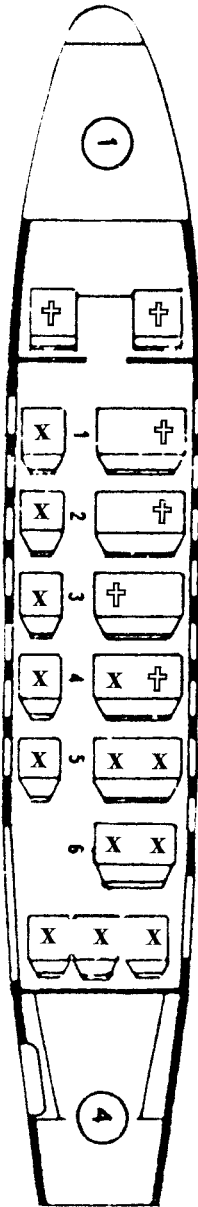
Ombordværendes plassering i flyet

Retardasjonskreftene var størst i flyets fremre del, fordi flyet traff bakken med nesen først. I tillegg ble ytre del av høyre vinge revet av. Dette medførte så store påkjenninger på cockpit- og kabinstrukturen at den delvis sviktet, spesielt på høyre side. At venstre motorinnfesting ikke tålte de påførte kreftene slik at propelleren slo inn i skroget, forvoldte alvorlige skader i venstre delen av cockpit. Disse faktorene gjorde at besetningen og passasjerene i seteradene 1 til 4 på høyre side ble påført fatale skader. Alle passasjerene som satt på venstre side og på seterad 7 samt de som satt på høyre side på seteradene 5 og 6, overlevde ulykken (Ref bilag 3)

† = Omkomne  
x = Overlevende
