HAVARIKOMMISJONEN FOR SIVIL LUFTFART (HSL)

RAP 08/94

RAPPORT OM LUFTFARTSULYKKE VED FLORØ LUFTHAVN  
28. JANUAR 1994, OY-ECJ

Typebetegnelse: CESSNA 421

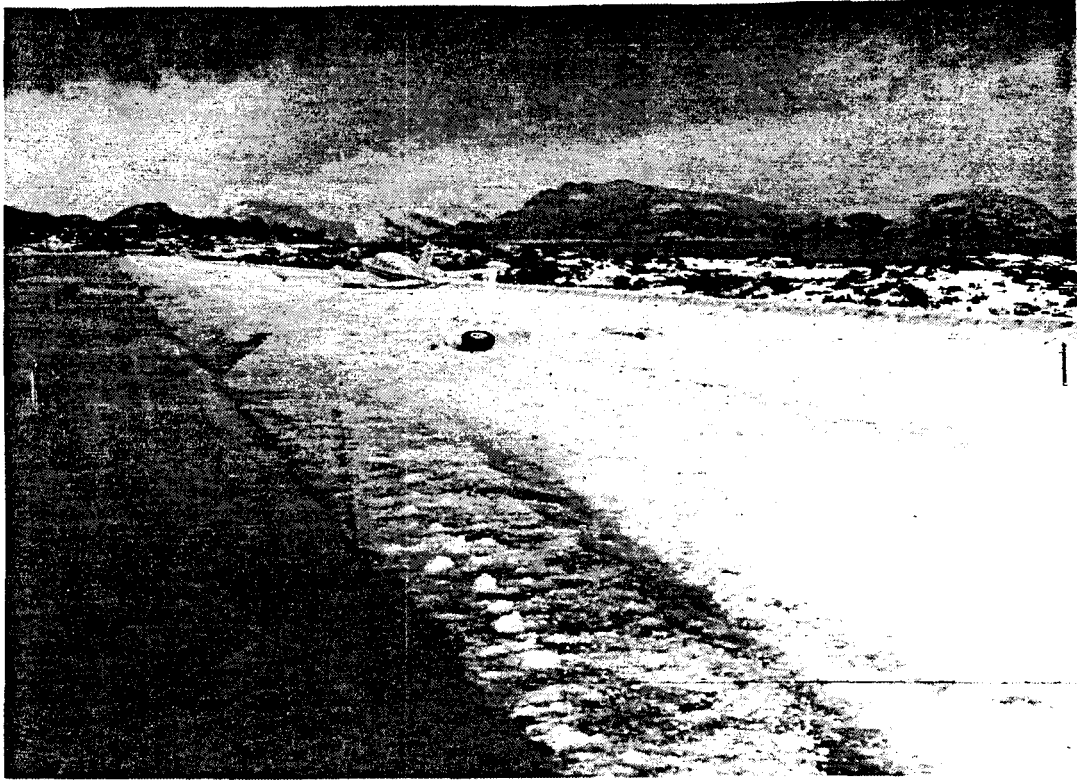
slått løs og ble liggende ca 50 m bak flyet, se foto 1. (Bildene er tatt av Politiet i Florø kl 0845).

Foto 1 - Pil viser til avrevet landingshjul. Høgre side.

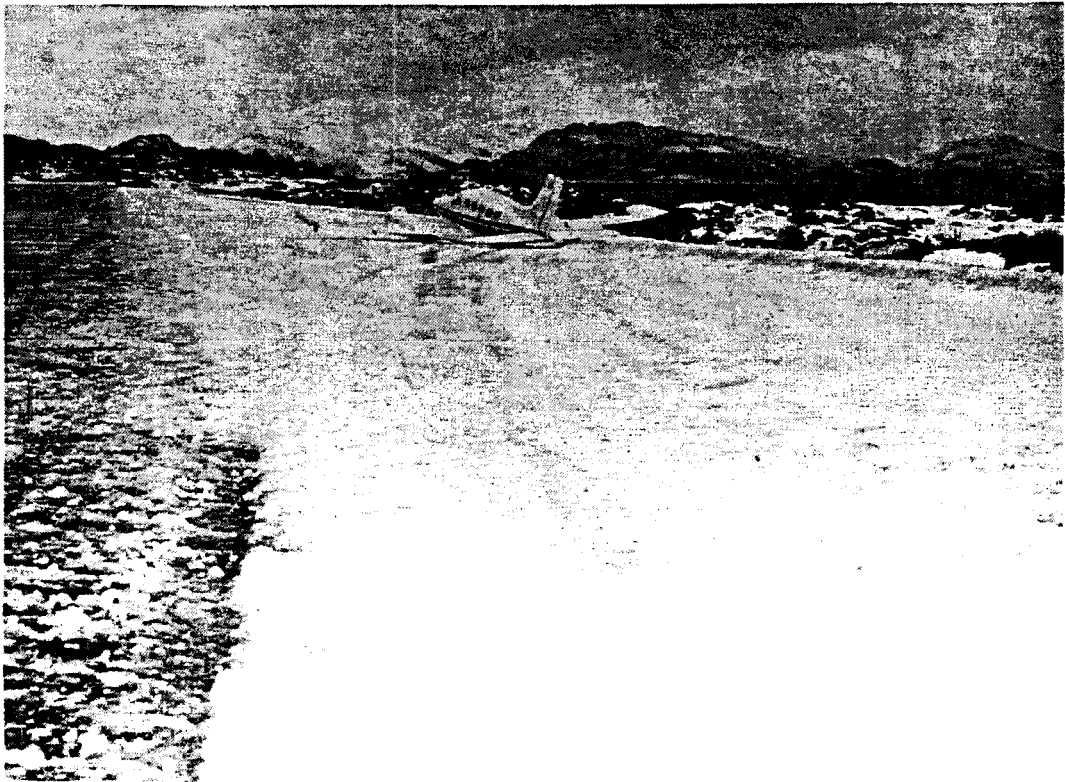
Foto

- 1.12.2 Undersøkelser av bruddmønstre har vist at det venstre understellsbenet ble brukket til siden, innover og under flykroppen, før det ble tvunget bakover som vist på foto 2. Det høyre understellsbenet viser bruddmønstre bakover. Høyre vinge var også kommet ut av posisjon, litt bakover slik at gummikappen for vingeaaving var revnet i senterseksjonen. Høyre vinge var også skadet i strukturen. Flaps på begge sider var skadet.

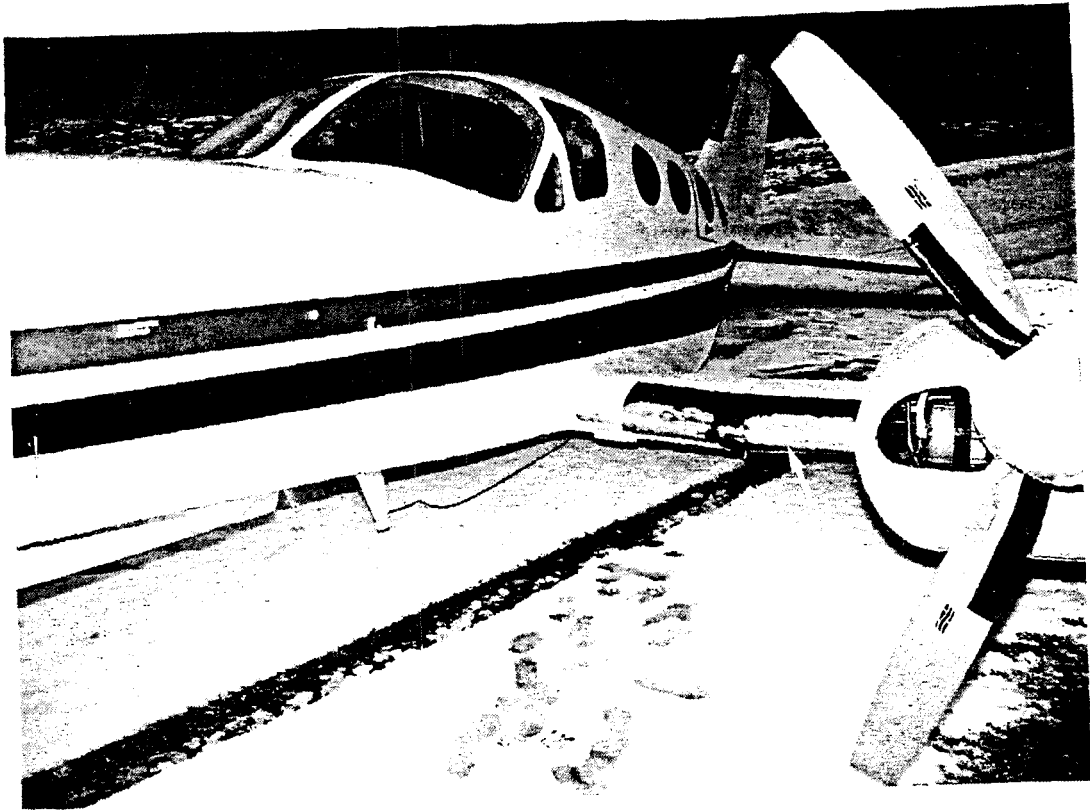
- 1.12.3 Av bildene kan det tydelig konstateres isdannelse på forkantene av flyets vinger og haleflate/finne, foto 3 og 4. Flygerne har ikke rapportert om denne isen, hverken i rapport eller samtale med HSL. For HSL er det ikke mulig å fastslå om den sne eller is som kan ses på overflatene til vinger og haleflate, er snesprut fra havariforløpet, eller sne som er falt etter flyet kom til ro, eller er is som har vært på vinge/haleflate under landingen. Rapportene fra politiet og lufthavnen inneholder intet om funn av is.

Foto 3 - Pil viser til rester av is.

- 2.1.2 HSL mener ut fra erfaring om isdannelse under flyging, at det er mest sannsynlig at bare isen på vinge- og haleforkanter har vært tilstede under innflygingen og landingen. Isdannelsen på vingenes og haleflatenes forkant vil imidlertid ha øket flyets steilehastighet i så stor grad at det kan ha vært årsaken til at det falt igjennom, steilet, da fartøysjefen skulle redusere gjennomsynkingen og flate ut i forbindelse med landingen. Fartøysjefen uttalte i sin forklaring at han foretok sluttinnlegget med det han mente var korrekt hastighet og droslet motorene tilbake slik at de gikk på tomgang da flyet passerte baneterskelen. Dette er ikke i samsvar med flygehåndboken som sier at ved en innflyging/landing med hjelp av motor, skal motorkraften reduseres gradvis i løpet av utflatingen for så å bli satt i tomgang med en gang hovedhjulene har tatt bakken. Kombinasjonen øket steilehastighet pga. isdannelse, uten at den er kompensert med høyere hastighet, sammen med lav motorsetting, kan ha forårsaket at flyet steilet i forbindelse med utflatinger, som umiddelbart gir en høyere vingebelastning.

- 4.1.1 Politiet bør i sin instruks vedrørende de første undersøkelser ved flyhavarier få med et punkt som dekker inspeksjon med hensyn til isdannelse på flyets overflater og forkanter av vinger og haleflater.
- 4.1.2 Bruk av PLASI-installasjoner for stor innflygingsvinkel bør av standardiseringshensyn dekkes av instruks.

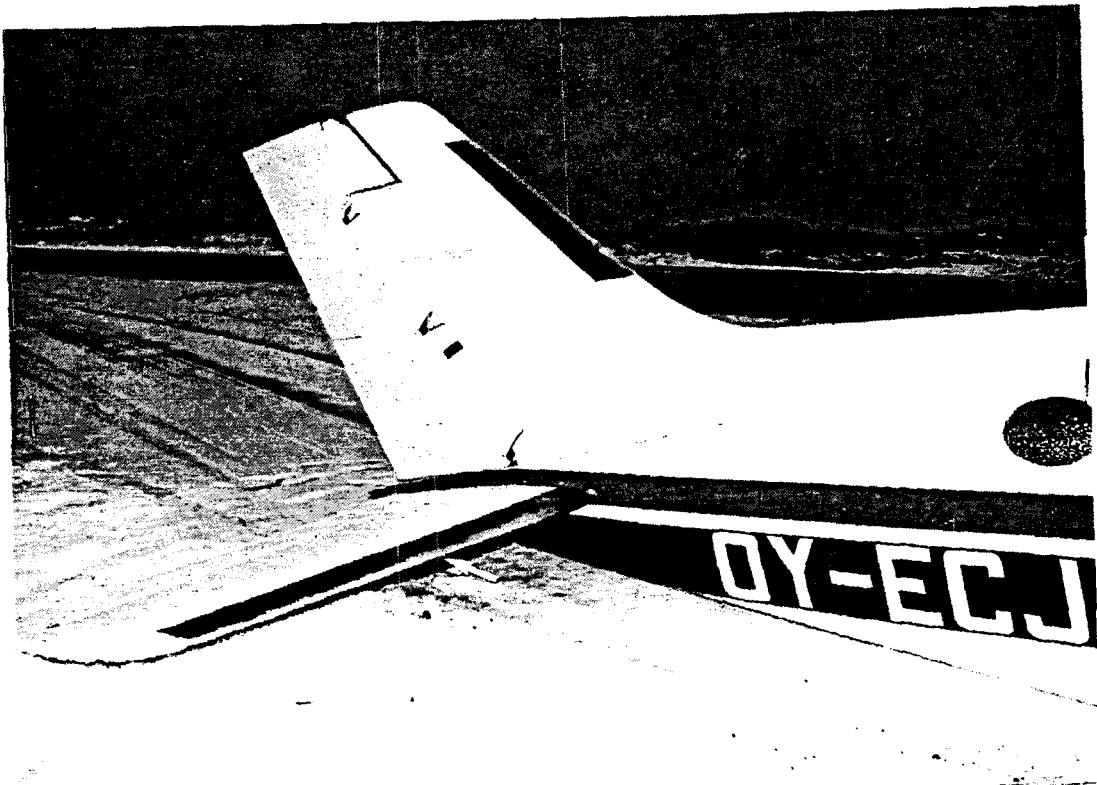
Foto 4 - Pil viser til rester av is.

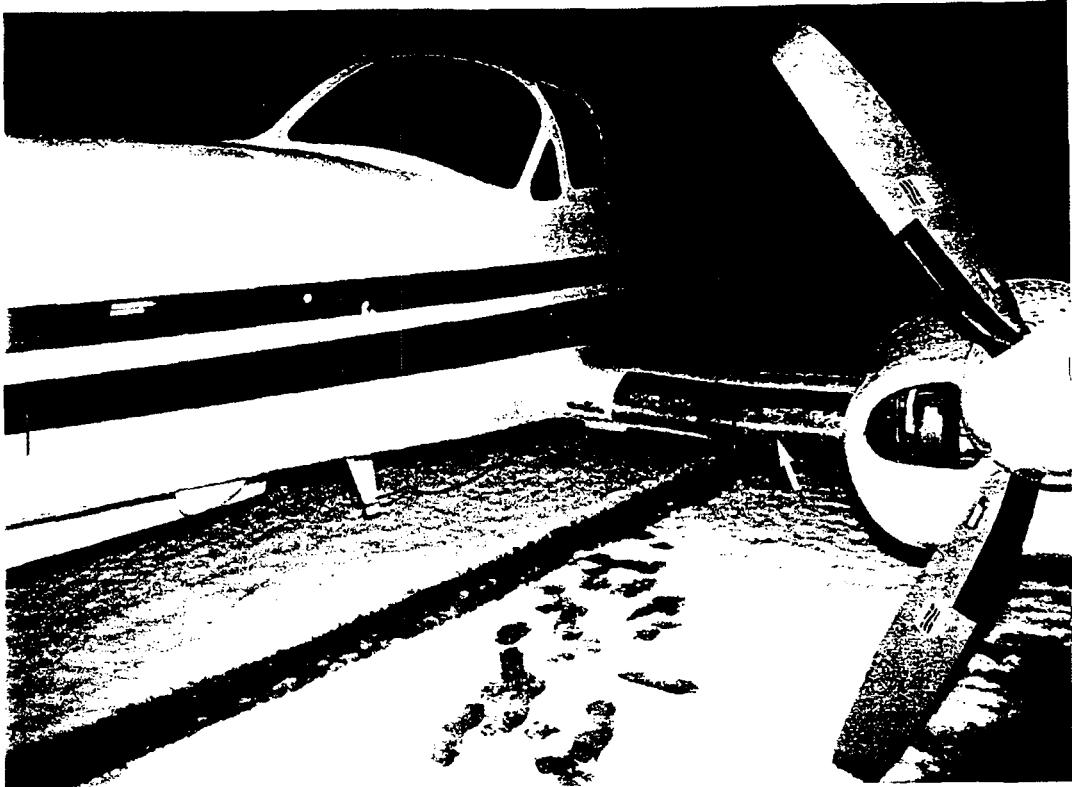
Foto 5 - Pil viser til rester av is.

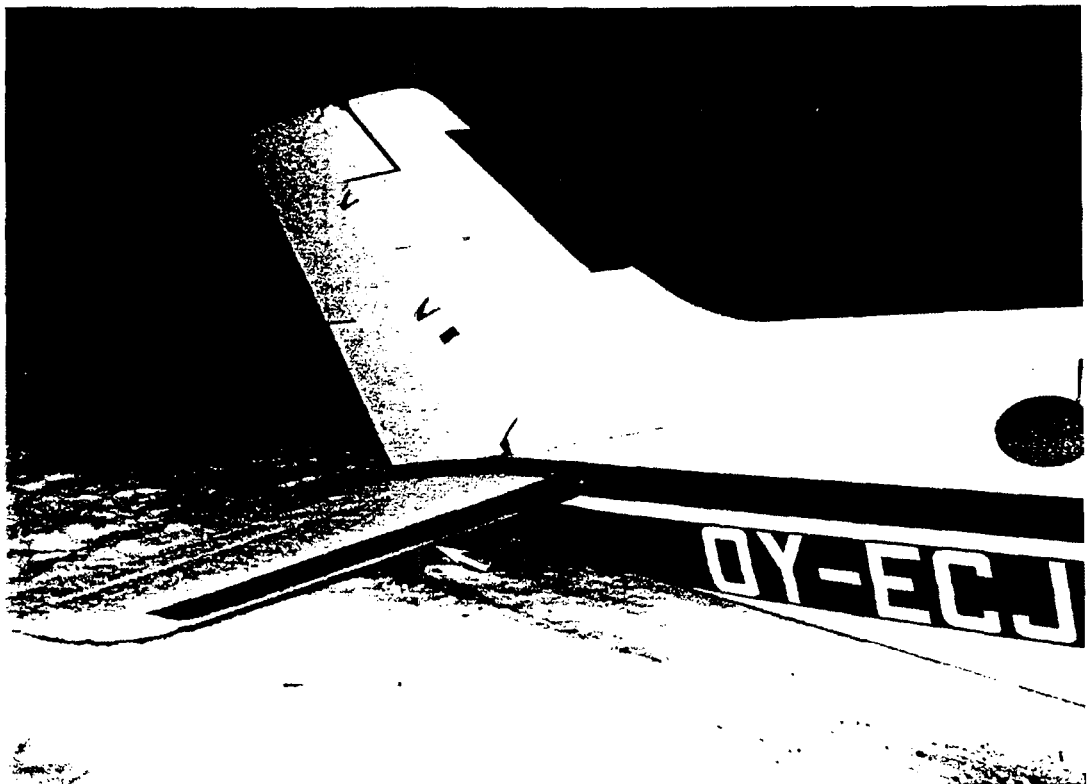
Foto 6 - Pil viser til rester av is.
