HAVARIKOMMISJONEN FOR SIVIL LUFTFART (HSL)

RAP.: 08/96

**RAPPORT OM LUFTFARTSULYKKE I VARTEIG I ØSTFOLD
14. DESEMBER 1995 MED CESSNA 310 R, LN-MAN**

AVGITT SEPTEMBER 1996

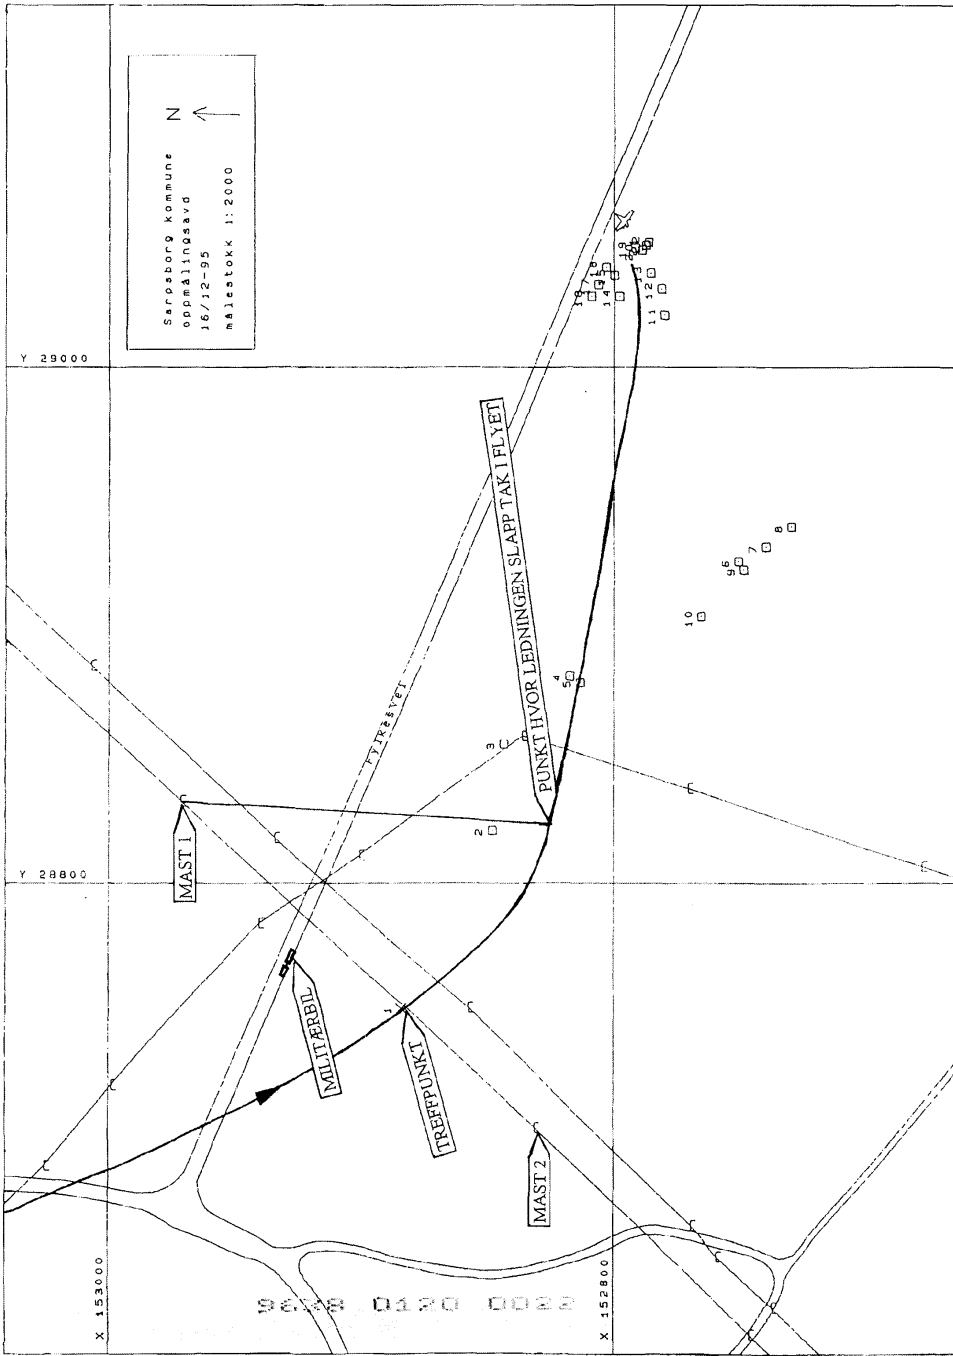
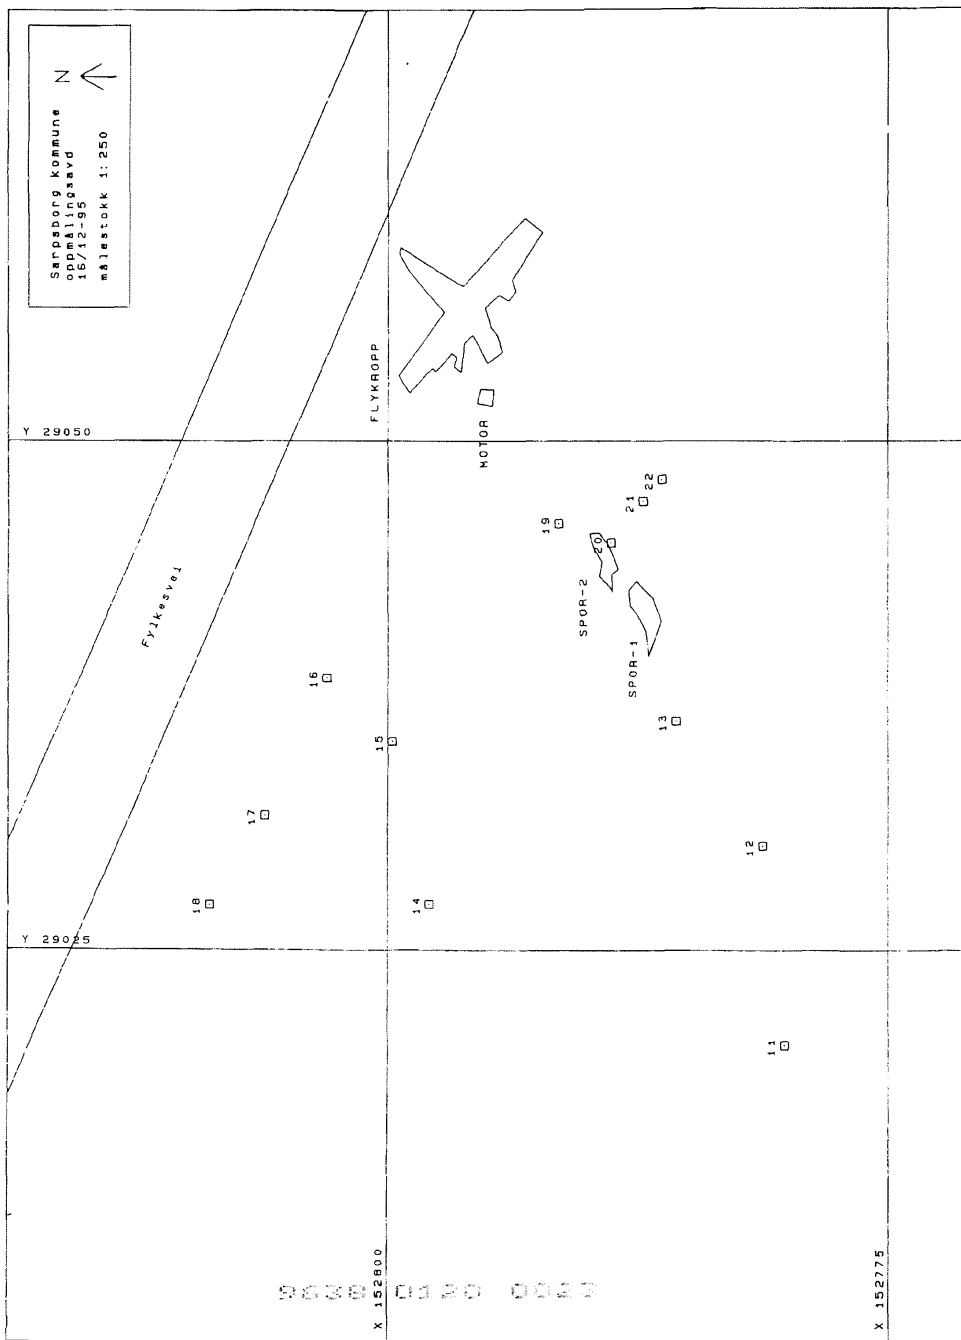
1.12.2.1 Flyet traff jordlederen, som var øverste ledning i kraftlinjen, med venstre vingemidtmellom motoren og tipptanken slik at ledningen trengte gjennom vingeforkanten, inn mot den fremre hovedvingebjelken. Anslagsmerkene i vingen viser at flyet har hatt stor krengningsvinkel til venstre, men krengningsvinkelen kan ikke fastslås nøyaktig. Relativ bevegelse mellom flyet og ledningen forårsaket at ledningen skar seg videre utover langs vingebjelken, ut til vingetippen og tipptanken. Ledningen rev så av festet til tipptanken før flyet kom klar av ledningen som hadde fulgt med flyet ca. 95 m. Deler av venstre vingeforkant og venstre tipptank falt av før flyet slo ned i bakken. Den brå kursforandringen og belastningene som ble påført flyet da det traff ledningen, førte også til at den ytre delen av høyre høyderør falt av i dette området (bilag 2). Deler som falt av flyet før det slo ned i bakken, ble liggende spredt utover jordet (bilag 3 og 4).

- 1.12.2.4 Oppmålinger etter havariet viste at flyet traff jordledningen 120 m syd for mast nr. 1 (bilag nr. 2). Merker på ledningen viser at hele 36,5 m av ledningen hadde skader fra kontakten med flyets venstre vinge. Grunnet kraftig strekk røk ledningen av et stykke syd for mast nr. 2, og den frigjorte delen ble dradd flere meter gjennom festet i denne masten før ledningen kilte seg fast og igjen røk av, denne gangen rett nord for mast nr. 2. Den enden som ble frigjort ved dette bruddet nådde igjen flyet og påførte flyet skader i halefinnen og venstre haleflate.
