HAVARIKOMMISJONEN FOR CIVIL LUFTFART (HSL)

RAP.: 09/96

**RAPPORT OM LUFTFARTSULYKKE VED HOVSENGA VED
HØNEFOSS 4. NOVEMBER 1995 MED NEICO AVIATION LANCAIR
320, LN-PER**

AVGITT NOVEMBER 1996

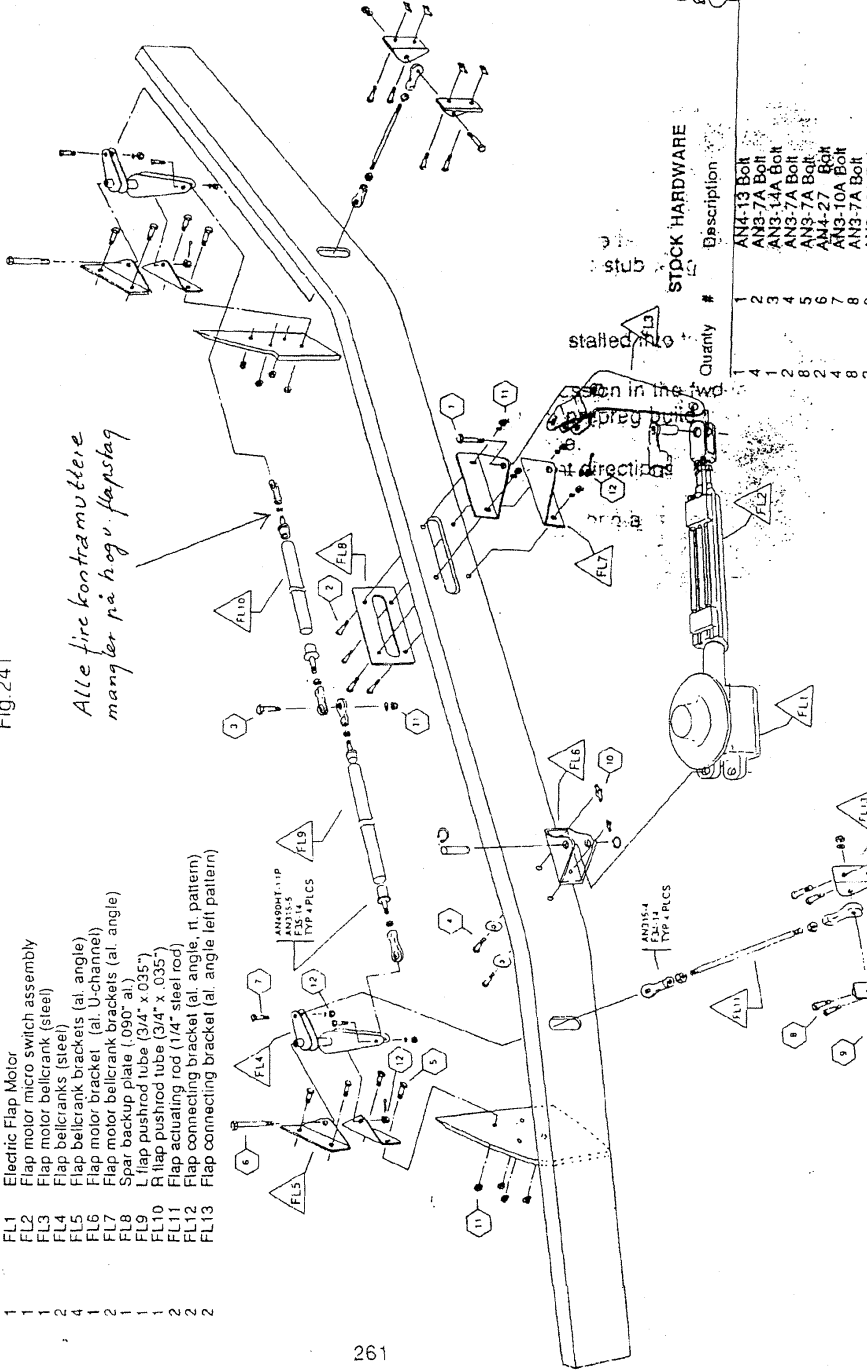
Figur 1

Flyets skrog m/systemer ble i detalj undersøkt ved HSLs tekniske base på Kjeller. Det ble avdekket at begge flapstag som går fra flapmotorens "bellcrank" til flap "bellcranks" manglet kontramuttere for låsing av endestykkende. Det ytterste endestykket på høyre flapstag var så langt utskrudd at gjengene ikke dekket kontrollhullet. Det ble også avdekket at bolten som skal forbinde stagene med "flap motor bellcrank" ikke var montert sikkert ved at den ikke gikk helt gjennom stagene og braketten, samtidig som den manglet mutter. (Se fotografier på de etterfølgende sider.) Videre ble det funnet at kontramutteren for fremre høyderstag ikke var i kontakt med endestykket.

*Alle fire kontramuttere
mangler på hogv. flapstang*

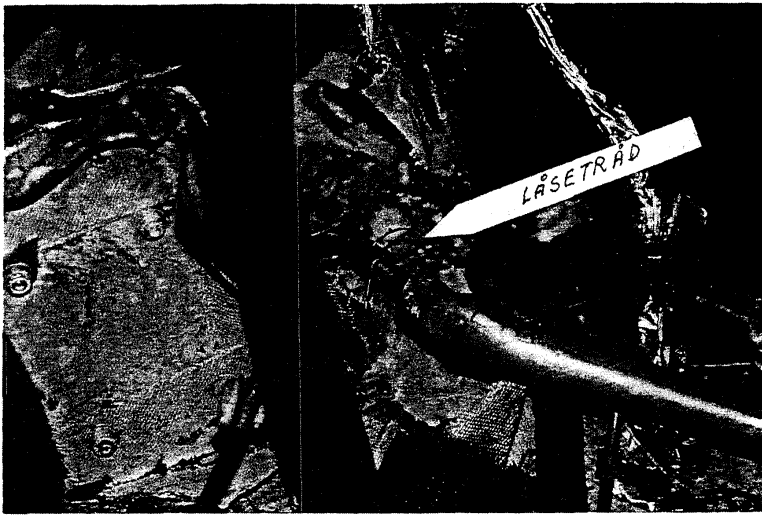
2A

Bildet viser at HSL har stukket en låsestråd gjennom kontrollhullet i høyre flapstags endestykke, samt at kontramutter mangler.

- k. Begge flapstag fra "flap motor bellcrank" til "flap bellcranks" manglet kontramuttere på endestykkene og var ikke montert til "flap motor bellcrank" på foreskrevne måte. Ett av endestykkene på høyre flapstag var for langt utskrudd slik at gjengene ikke dekket kontrollhullet. Kontramutter for fremre høyderorstag var ikke i kontakt med endestykket.

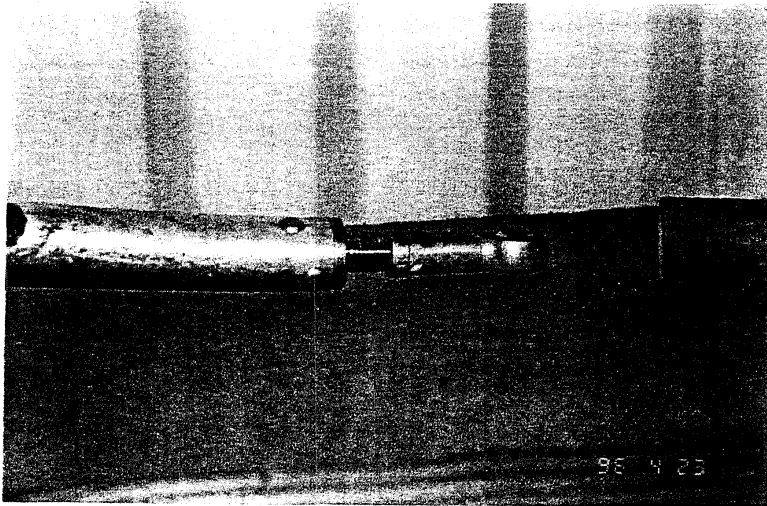
2B

Bildet viser at kontramutter mangler i andre enden av flapstaget (flapstag nr. 10 på fig 1).

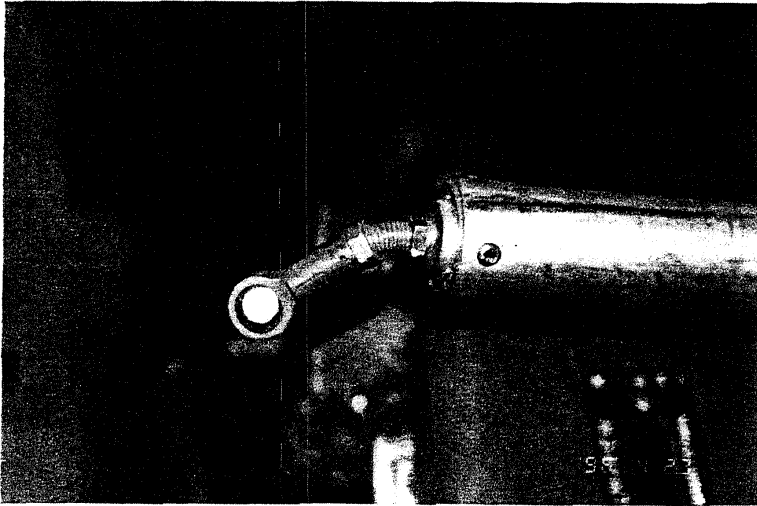
3B

Bildet viser at kontramutteren på høyderorsstaget ikke er i kontakt med endestykket.
