HAVARIKOMMISJONEN FOR SIVIL LUFTFART (HSL)

Rap 10/94

RAPPORT OM LUFTFARTSULYKKE VED ODDA DEN
14. SEPTEMBER 1993 MED LN-OMX

RAPPORT OM LUFTFARTSULYKKE VED ODDA 14. SEPTEMBER
1993 MED AEROSPATIALE SA 315B LAMA, LN-OMX

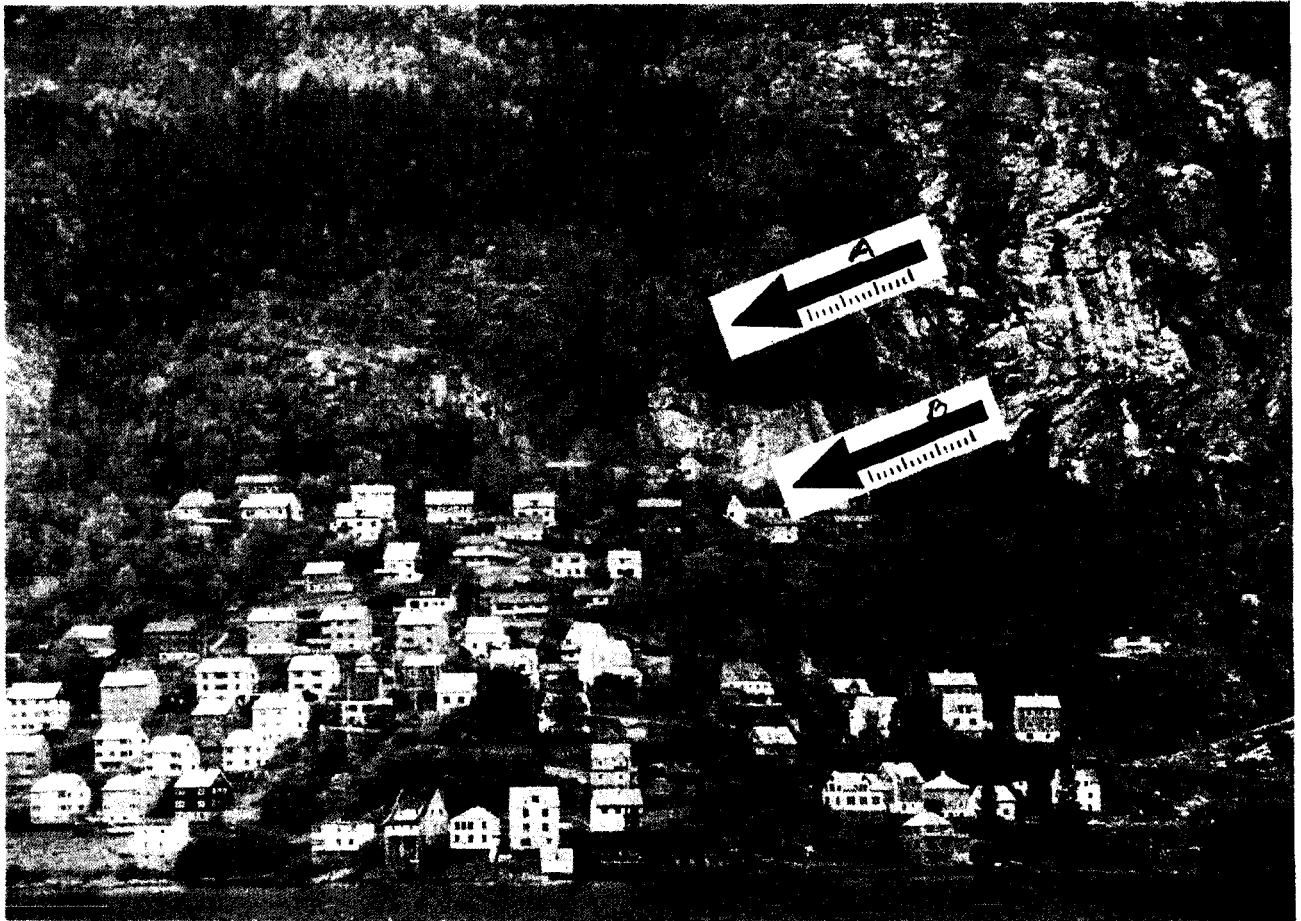
På bildet er stedet for motorkutt vist med pil A og hus nr 22 i Øvre Kalvanesvegen med pil B.

.A: Stedet for motorkutt B: Nr 22 i Øvre Kalvanesvegen

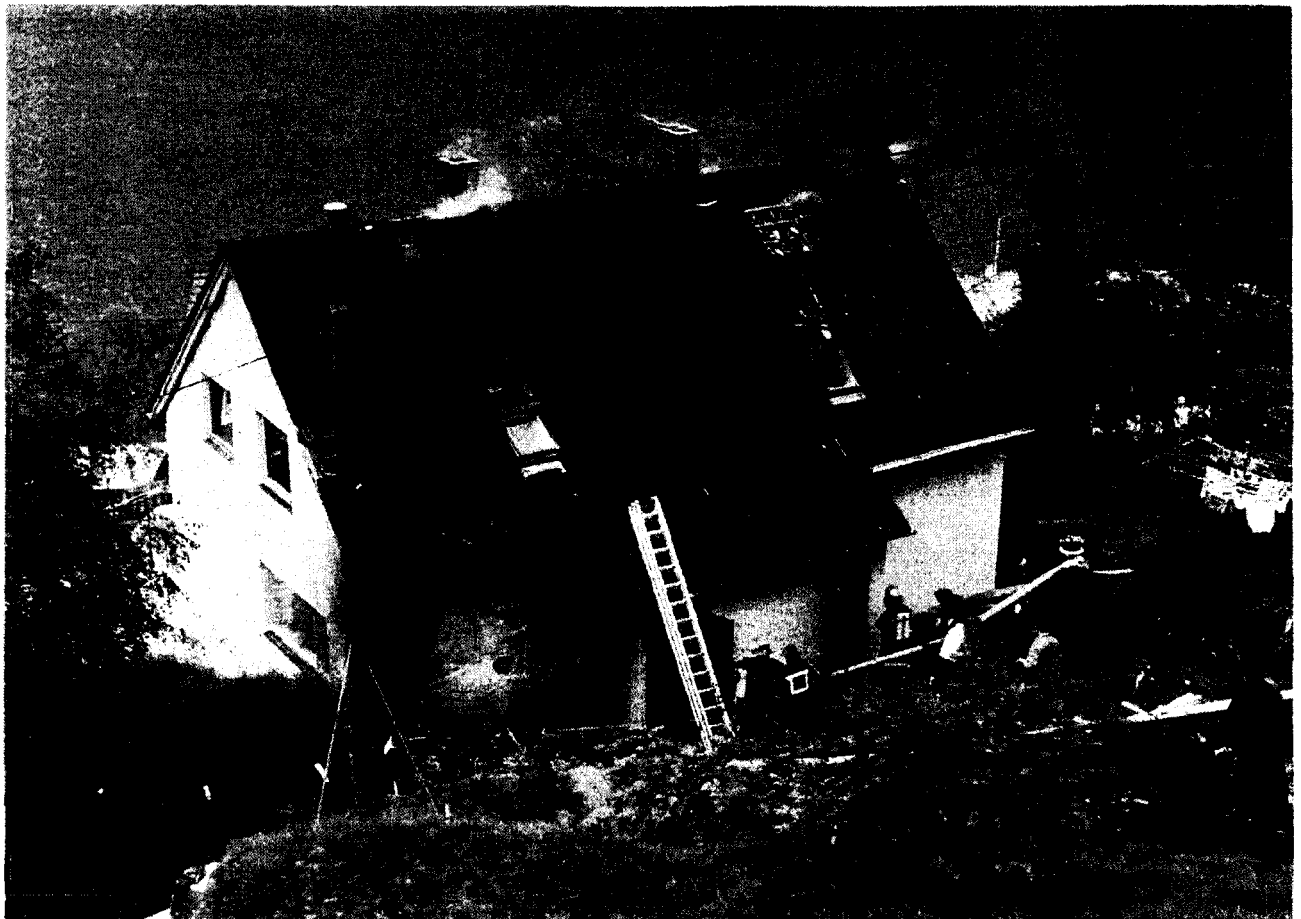
Nr 22 i Øvre Kalvanesvegen

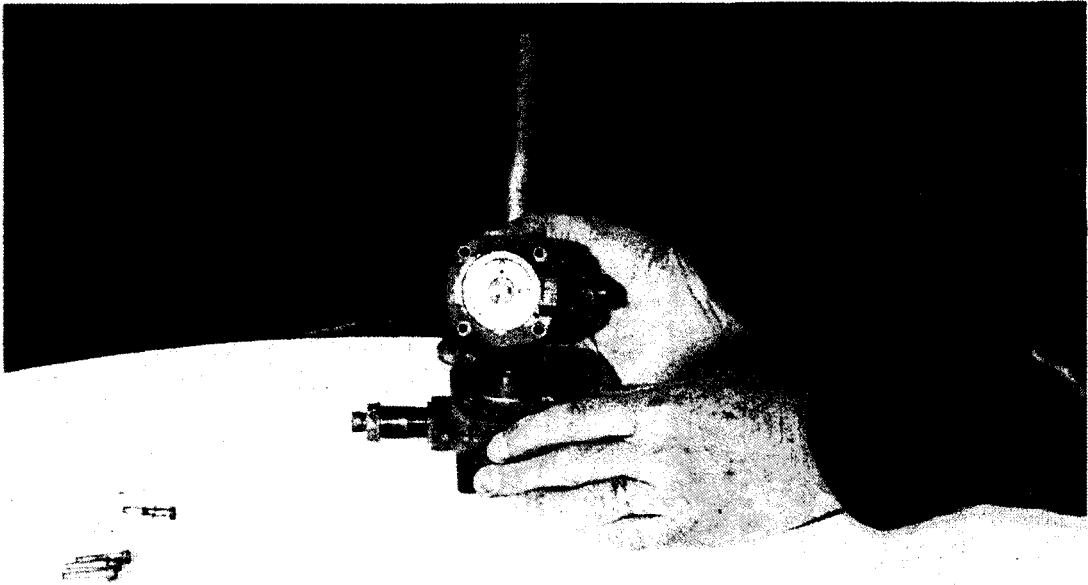
Electric Fuel Cock (EFC)

På havaristedet ble motoren underkastet en foreløpig undersøkelse som viste at turbinbladene ikke var bøyd og at ELECTRIC FUEL COCK (EFC) var stengt. EFC åpner og stenger for drivstofftilførselen til motoren.

- Den stilling EFC ble funnet i var maksimalt mot stengt. Det vil si den stilling der ventilen stopper når den drives av elektromotoren til stengt stilling inntil bevegelsen stoppes av en mikrobryter. Dette er et stykke forbi den stilling der drivstofftilførselen til motoren er helt stengt, og ytterligere et stykke

- Mikrobryteren som begrenser bevegelsen mot åpen stilling, ble funnet ute av normal posisjon. Stillingen den ble funnet i, samsvarer med unormal påkjenning som kan være påført av havarikreftene. Etter at bryteren var skjøvet til opprinnelig stilling, fungerte ventilen normalt.
- Ved testing av nye og nyoverhalte ventiler ble det konstatert at det er merkbare individuelle variasjoner fra ventil til ventil med hensyn til hvilken posisjon ventilen er i når mikrobryterne aktiveres.

2.1.1 De tekniske undersøkelsene har godtgjort at årsaken til at
motoren stoppet var at EFC utilsiktet stengte for driv-
stofftilførselen. Ved tidligere tilfeller har det blitt
funnet at EFC har vibrert til en stilling som reduserte
drivstofftilførselen i den grad at motoren stoppet. Når det
skjer, stopper EFC i den stilling den har når vibrasjonene
opphører. I dette tilfellet er det slått fast at EFC er
lukket elektrisk. Dette må skyldes feil i det elektriske
kontrollsystemet for motoren. En analyse av kontrollsystemet
viser at betingelsene for en slik utilsiktet operasjon
av EFC skal skje er at:

- 4.1 Luftfartsverket tilrådes å ta kontakt med fabrikanten av helikopteret for å anbefale at
 - 4.1.1 - kontrollsystemene for EFC kan forbedres for å redusere muligheten for utilsiktet stengning.

- 4.1.2 - konstruksjonen av mekanismen i mikrobryteren BMO forbedres for å hindre feilfunksjon.
- 4.1.3 - det utarbeides et bedre vedlikeholdsunderlag for mikrobryter BMO mekanismen.
- 4.1.4 - systemet for å utløse lastekrok forbedres for å redusere muligheten for feil valg av bryterstilling.
- 4.2 Selskapet anbefales å etablere
 - 4.2.1 - et system for kontinuerlig kontroll med arbeidstid for flygerne i forhold til begrensninger.
 - 4.2.2 - rutiner for kontroll med drivstoff som lagres i mobile tanker.
 - 4.2.3 - rutiner som ikke tillater flyging med underhengende last når det elektriske utløsesystem er utkoplet.

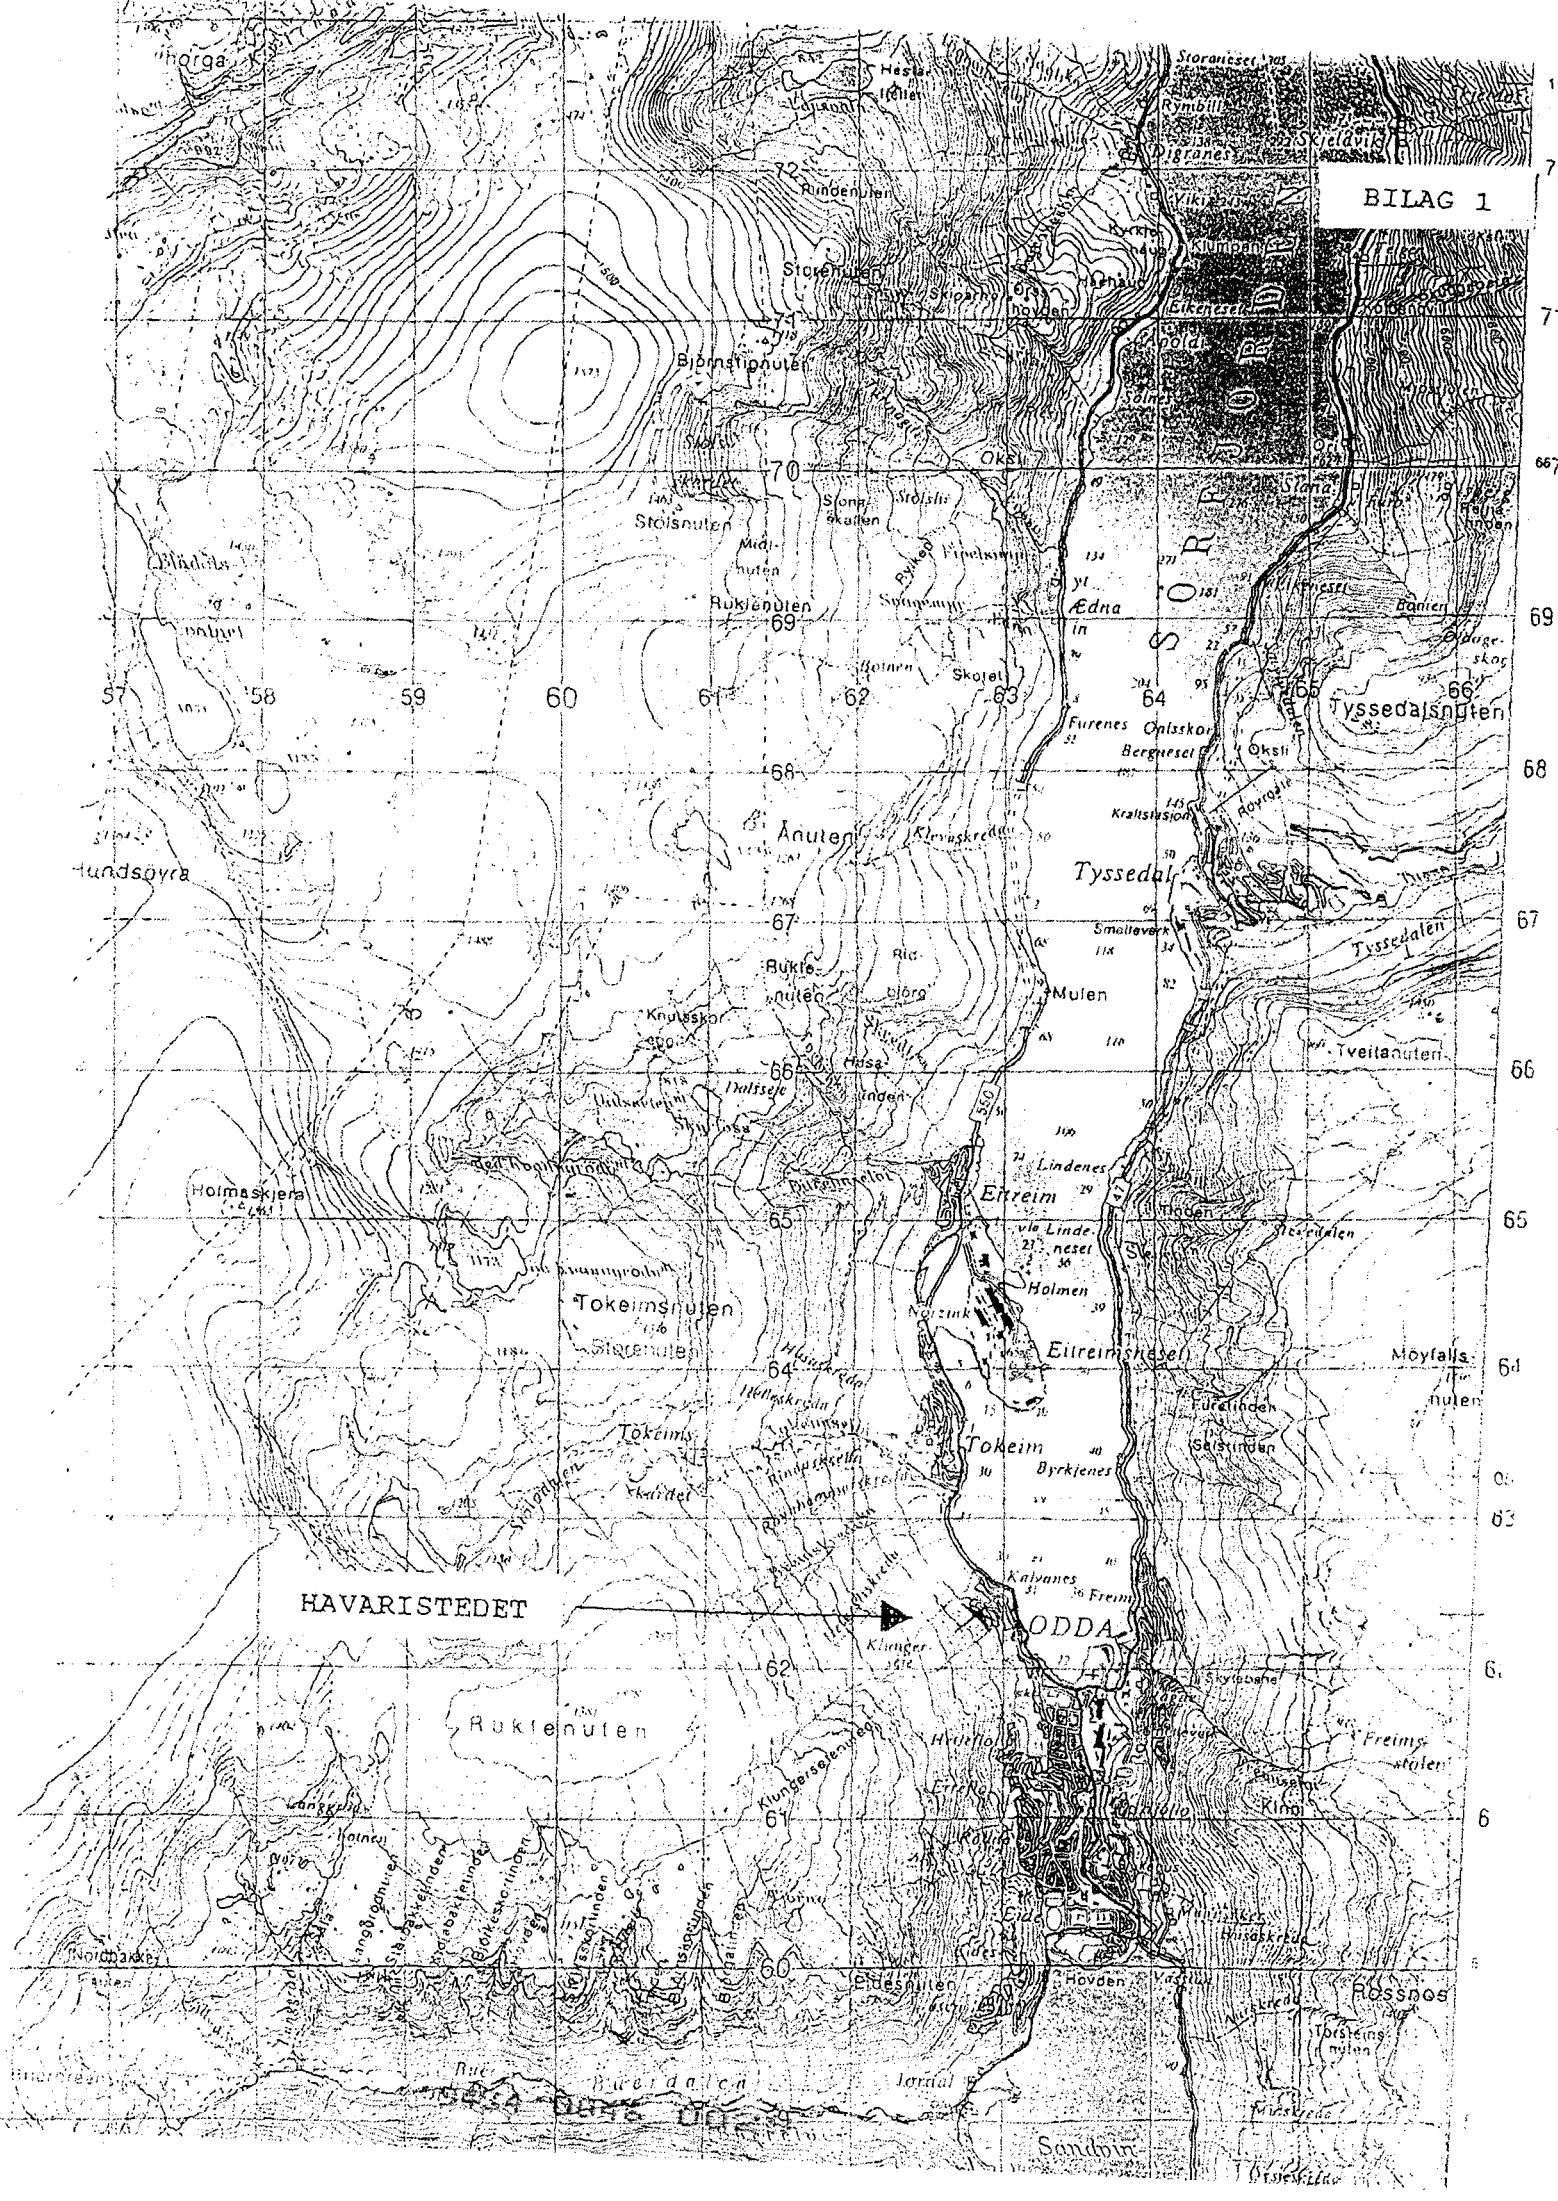
HAVARISTEDET

et rotveltet tre i posisjon 1 der lasten hengte seg opp, et rør fra halebom kastet til posisjon 4, del av stabilisator i posisjon 6, en rørbit fra halebom i posisjon 7, og en rørbit fra halebom i posisjon 15, til nedslaget ved syd-vest-veggen av hus nr 22.

1. Rotvelte ca 8 meter
2. Gran med avkappet topp, 9.5 meter høy
3. Gran med avkappet topp, 12.5 meter høy
4. Rør fra halebom
5. Del av stabilisator
6. Del av stabilisator
7. Rørbit
8. Grantopp 4 meter lang, trolig av nr. 9.
9. Grantopp 1.5 meter lang, trolig fra nr. 2.
10. Grantopp
11. Grantopp 2,5 meter lang
12. Grantopp fra hiv, 2 meter lang
13. Liten del av helikopter
14. Liten del av helikopter
15. Rør fra halebom
16. Rør fra halebom
17. Bjørk med avkuttet topp
18. Bjørkegrein, trolig av nr. 17.
19. Liten del av helikopter
20. Filter fra helikopter
21. Halerotor med blader
22. Rørbit
23. Deksel fra helikopter
24. Del av hovedrotorblad
25. Liten del av helikopter
26. Del av helikopter
27. Stabilisatorstag
28. Del av stabilisator
29. Rør fra understell
30. Sylinderformet del i plast
31. Liten del av hovedrotorblad
32. Gumming
33. Rør fra halebom
34. Rør fra halebom.
