HAVARIKOMMISJONEN FOR SIVIL LUFTFART (HSL)

RAP.: 10/96

**RAPPORT OM LUFTFARTSULYKKE I GILDESKÅL I NORDLAND
15. MAI 1996 MED HELIKOPTER BELL 206B, SE-HTC**

AVGITT NOVEMBER 1996

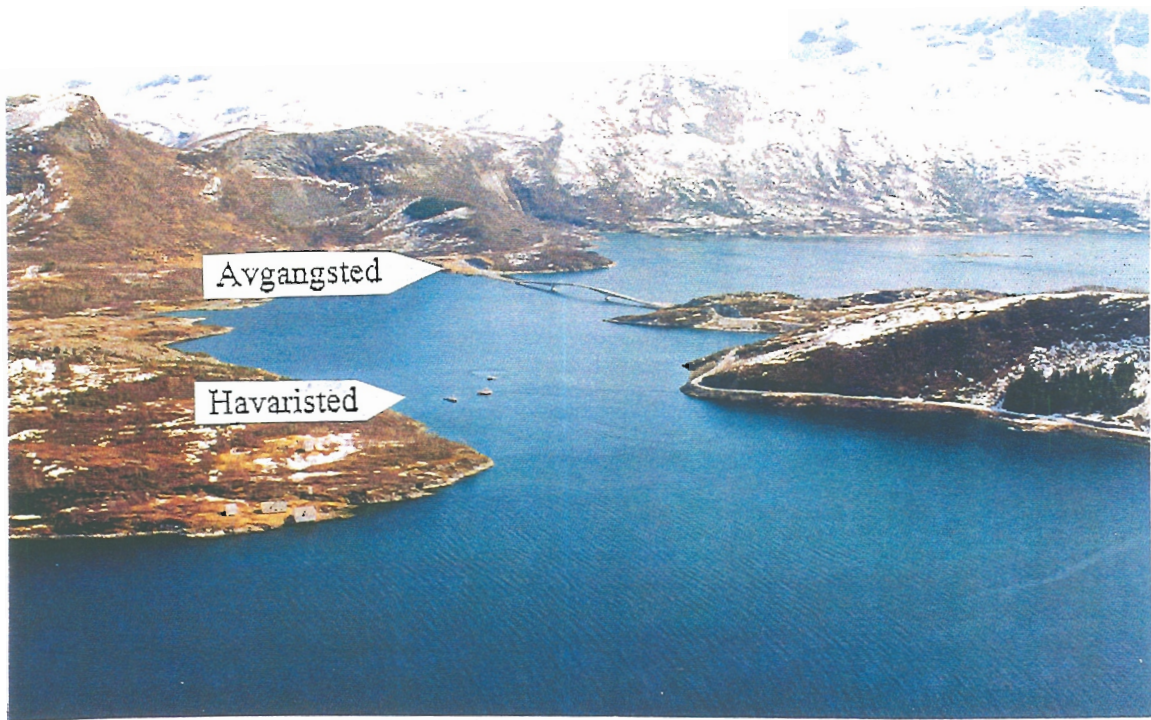
1.12.1.1 Helikopteret havarerte i det ca. 400 m brede Tverrsundet. Sundet går mellom Framnesheia med høyeste punkt på 83 m og Grytneset på Sandhornøya (se bilag 1). Sandhornøya og fastlandet har til dels bratte fjellsider med topper opp i 500 - 1 000 m.o.h. Kraftspennet er en del av fordelingsnettet på 22 KV og bestod av tre stålledninger hver med diameter på 11,8 mm som gikk fra en mast på Framnes i en lengde på 850 m over til en mast på Grytneset. Mastene består av tre separate A-stolper av betong med en høyde på 7 - 8 m. De tre lederne (fasene) lå i samme høyde med en horisontal avstand på 10 m mellom hver leder. Spennet var ikke fysisk merket, men det er avtegnet på bl.a. "Helikopter-/småflykart, Norge, 1:250 000, Bodø" (se bilag 1). Terrenget i området hadde flere fargenyanser i brunt delvis brutt av fjellsider dekket med snø. Ledningene som var rustfarget, hadde derfor liten kontrast mot bakgrunnen. På begge sider av sundet står gule varselsskilt med opplysninger om at minstehøyden på spennet var 33 m ved høyvann. Ledningene ble kuttet 231 m fra masten på Framnes og treffpunktet var derfor i en høyde på 38 m over havet.

Havaristedet sett mot øst

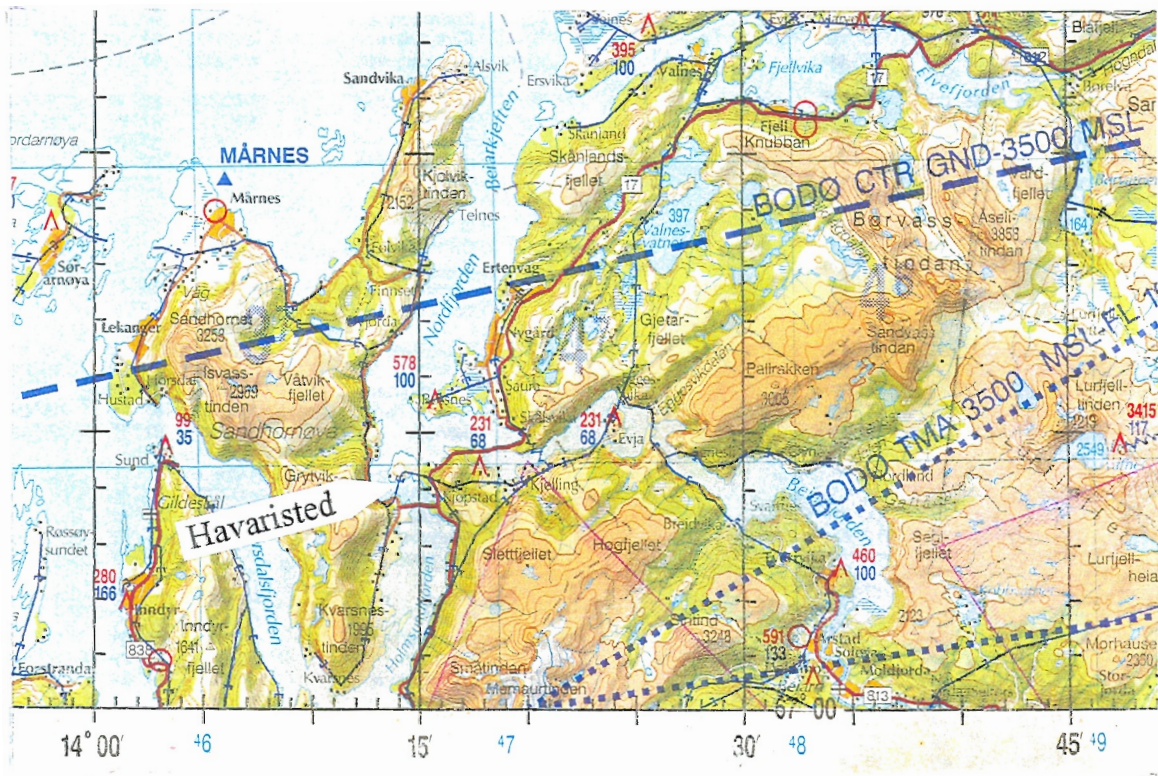
- 2.3.2.3 Luftfartshindringer kan videre avmerkes på kart. Det aktuelle kraftspennet var merket som en blå linje på "Helikopter-/småflykart, Norge, 1:250 000, Bodø". Dette kartet ble funnet løst i cockpit og det er derfor sannsynlig at dette kartet ble benyttet i forbindelse med arbeidet. HSL kan ikke si noe om i hvilken grad merkingen på kartet var med på å bevisstgjøre faren ved spennet.

Utsnitt av kart funnet i cockpit hvor kraftspennet er inntegnet, 1: 250 000

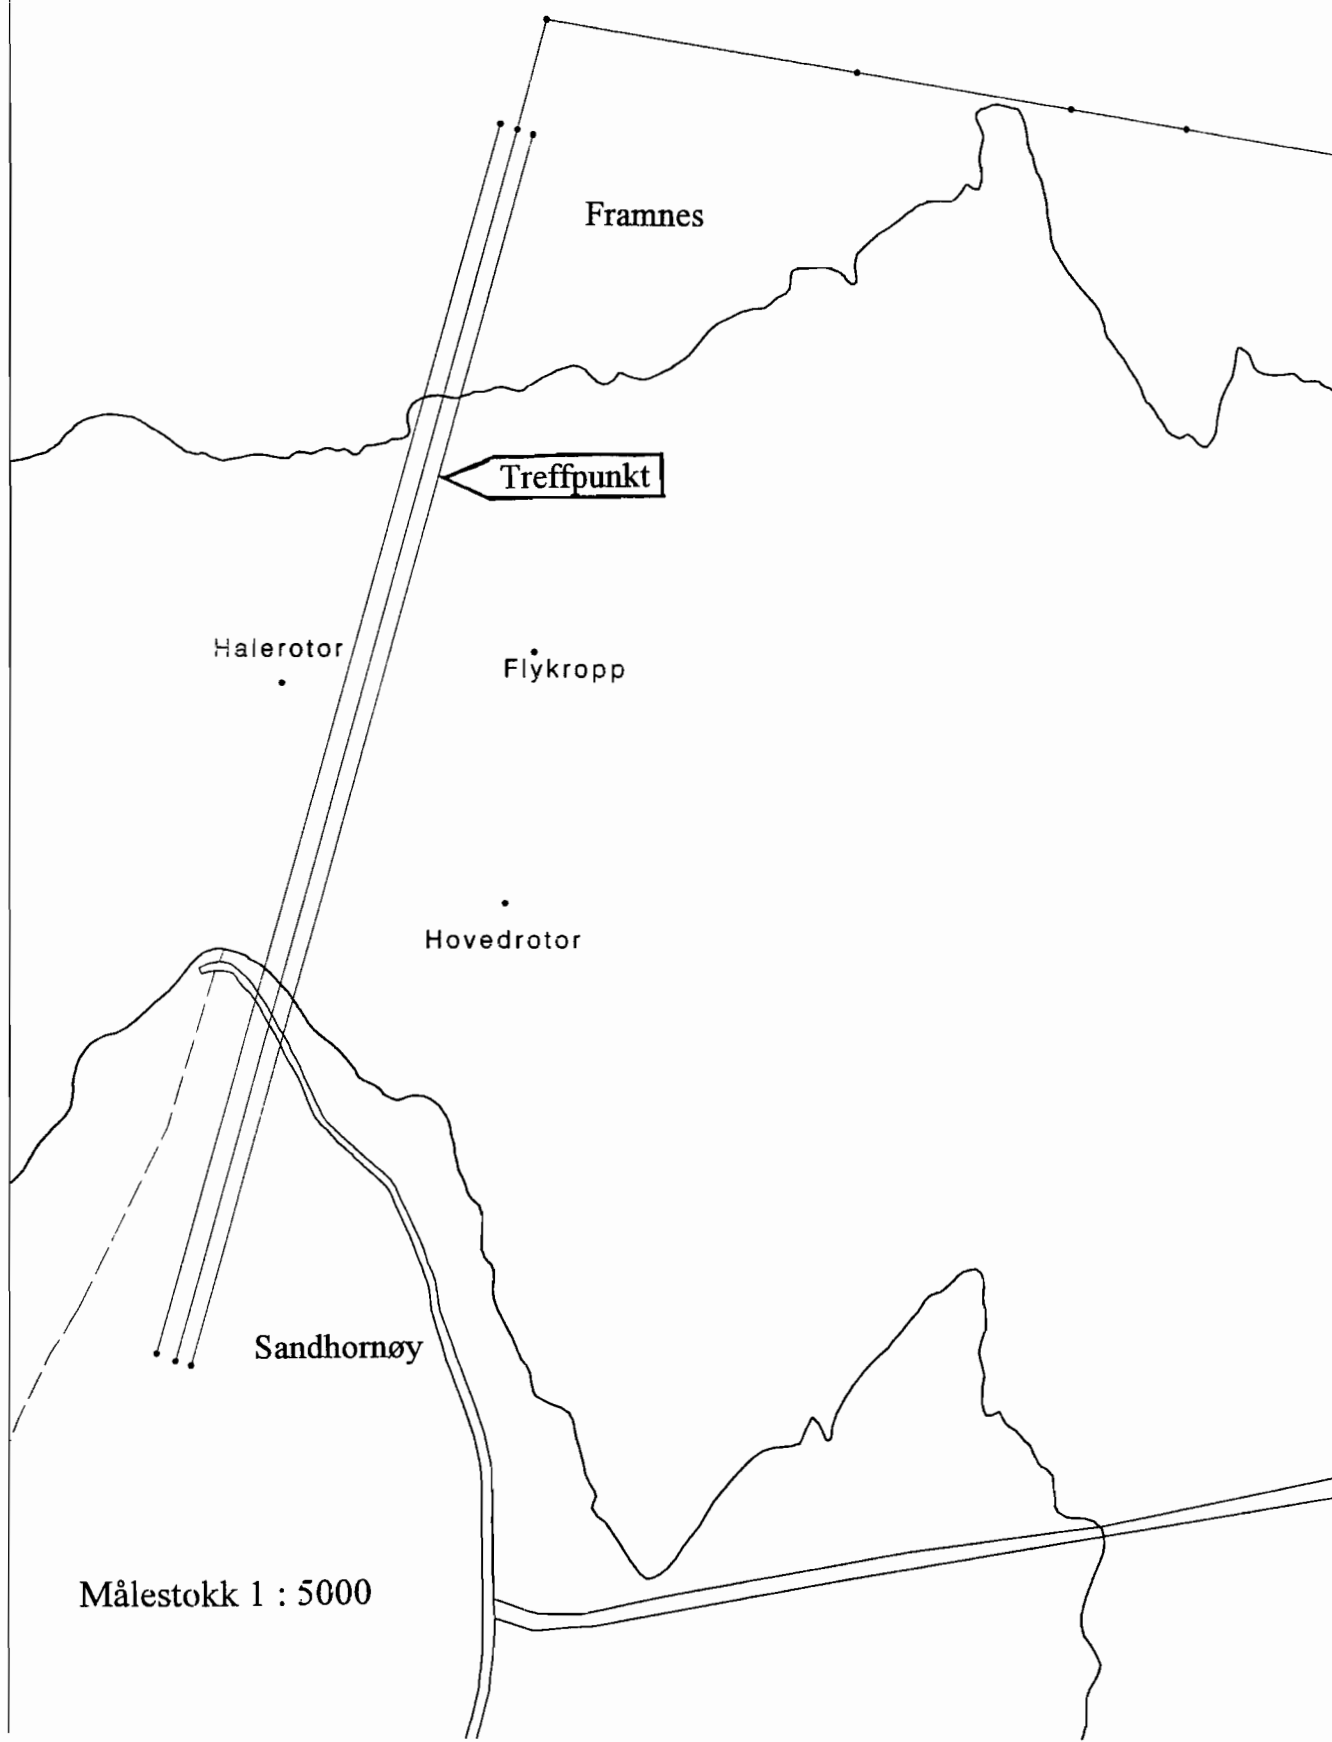
1.12.2.1 Vraket av helikopteret ble funnet på 32 m dyp i Tverrsundet, oppdelt i tre hoveddeler. Hovedvraket og haleseksjonen ble hevet samme dag som ulykken skjedde. Helikopterets hovedrotor ble funnet og hevet neste dag (se bilag nr. 2). Hovedvraket hadde betydelige strukturelle skader antagelig som følge av anslag mot sjøoverflaten med helikopterets høyre side og front. Cockpit var forholdsvis lite skadet selv om seksjonens strukturelle integritet var ødelagt. Halen var slått av ved de horisontale stabilisatorene. Dette bruddet bar preg av å være forårsaket av kontakt med hovedrotoren. Det ble funnet tydelige spor etter kontakt med en ledning i fronten på venstre side og nede på fremre venstre dør. Begge pitch-linkene og hovedrotormasten hadde overbelastningsbrudd og tydelige skrapespor etter ledninger.

**Kartutsnitt hvor kraftlinjespennet er inntegnet.
Funnstedene for vrakdelene er plottet ved bruk av GPS.**
