HAVARIKOMMISJONEN FOR SIVIL LUFTFART (HSL)

RAP.: 11/94

RAPPORT OM LUFTFARTSULYKKE PÅ SVOLVÆR LUFTHAVN,
HELLE, 25. JUNI 1994 MED LN-KIT

AVGITT DESEMBER 1994

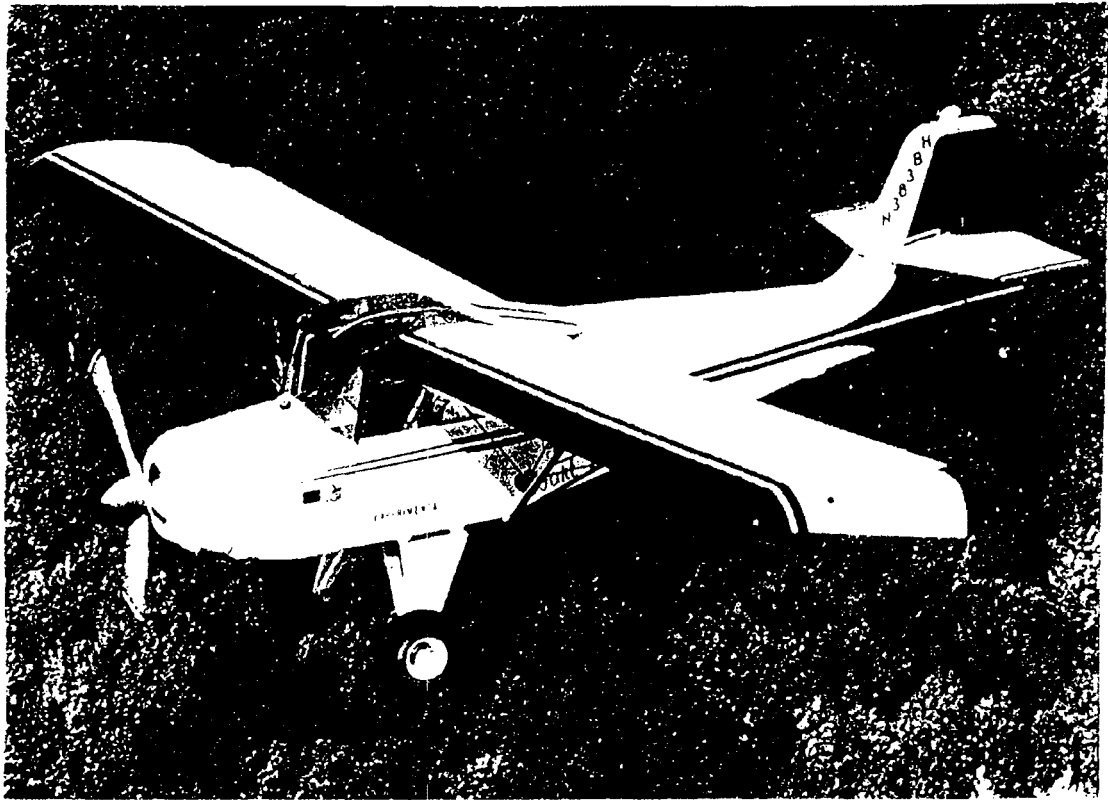
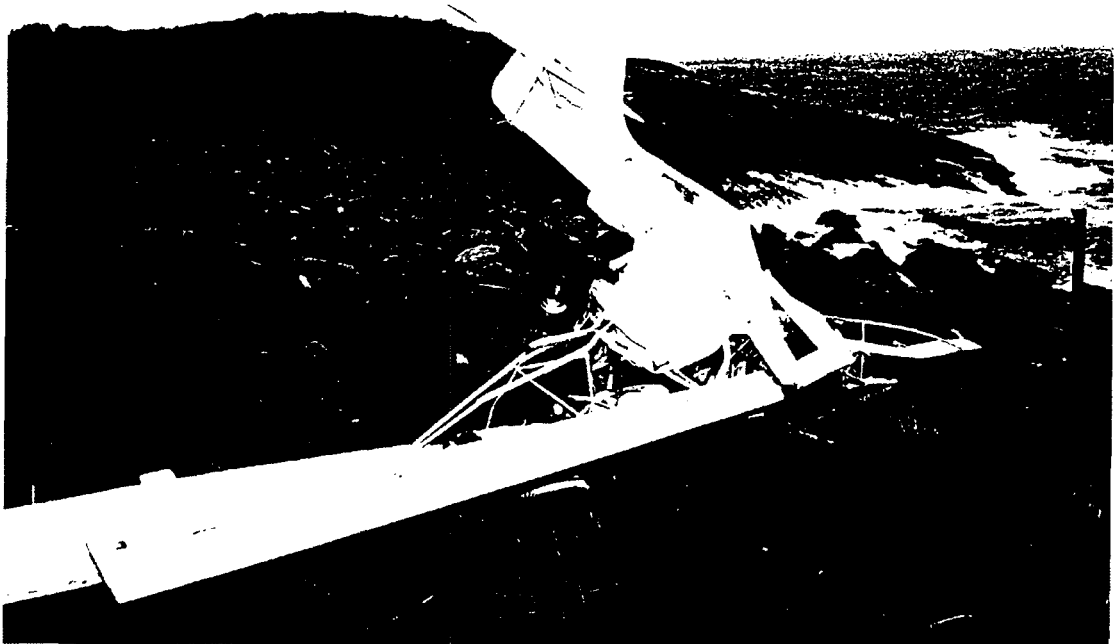
- 1 Bilder av Kitfox i luften og LN-KIT etter havariet
- 2 Kart over området
- 3 Forkortelser

Flyet har etter anslagsmerkene å dømme truffet i en retning av ca. 200° med høyre vinge noe lavt. Vraket ble liggende samlet 4 meter fra første anslagspunkt som stammet fra høyre vingetipp. Det forhold at vraket ble liggende samlet indikerer at flyet har hatt en bratt anslagsvinkel i forhold til horisontalplanet. Begge felgene på flyets hovedhjul var slått inn, og hele understellet bar preg av å ha vært utsatt for store belastninger. Biter av flyets propell ble funnet slått ned i bakken i et område som indikerer at flyets kropp traff fordypningen langs betongveggen med understellet og propellen først. Frontpartiet med motor og cockpitseksjonen ble ved sammenstøtet bøyd ned, bakover og delvis inn under haleseksjonen. Dette kan etter kommisjonens mening forklares ved at understellet tok en stor del av belastningene ved havariet. Anslaget med understellet overførte skader på understellsfestene og strukturedele i bunnen av skroget, og initierte en rotasjon med nedbøyningen av frontpartiet. Den videre ned- og bakoverfoldingen av frontpartiet oppstod ved at motoren traff bakken nede i fordypningen og ble bøyd videre inn under flykroppen av retardasjonskreftene, og det forhold at strukturen i bunnen av flykroppen allerede var svekket. Disse observasjonene indikerer etter kommisjonens mening at flyet hadde en anslagsvinkel i forhold til horisontalplanet på ca. 45°.

Selve motoren var forholdsvis uskadet, men motorrom, understell og cockpitseksjonen ble sterkt ødelagt i sammenstøtet med bakken. Motorens to forgassere ble slått løs og drivstoffledninger fikk flere brudd. En samletank for drivstoff som sitter foran instrumentpanelet, var deformert og sprukket. Dette førte til drivstofflekkasjer etter havariet. Alle strukturelle detaljer i cockpitseksjonen var bøyd eller ødelagt og flere brudd hadde oppstått i rorkontrollene. Instrumentpanelet var sterkt deformert og flere av instrumentene var knust. Sikkerhetsseleene hadde ikke røket, men begge setene var ødelagt. Bare halepartiet ble stående relativt uskadet i en vinkel på ca. 45° i forhold til bakkeplanet. Som en følge av at motoren og cockpitseksjonen ble bøyd ned og inn under halen, ble også vingefestene og dermed vingene snudd opp ned.

Høyre vinge var etter havariet fortsatt festet til flykroppen i vingefestene, men den ble liggende med undersiden opp. Hele vingens framkant var trykket inn med størst skade ved vingetippen. Venstre vinge traff betongveggen ca. 1 meter utenfor vingefestet og ble som følge av dette delt i to. En ca. 1 meter lang seksjon av venstre vinge ble sittende igjen på flykroppen, også denne snudd opp ned. Den resterende, ytre delen av vingen falt ned på utsiden av betongmuren og ble funnet i fjæresteinene med små skader. Begge drivstofftankene som satt i hver sin vinge, hadde lekkasjer.
