**HAVARIKOMMISJONEN FOR SIVIL LUFTFART (HSL)**

**RAP 02/98**

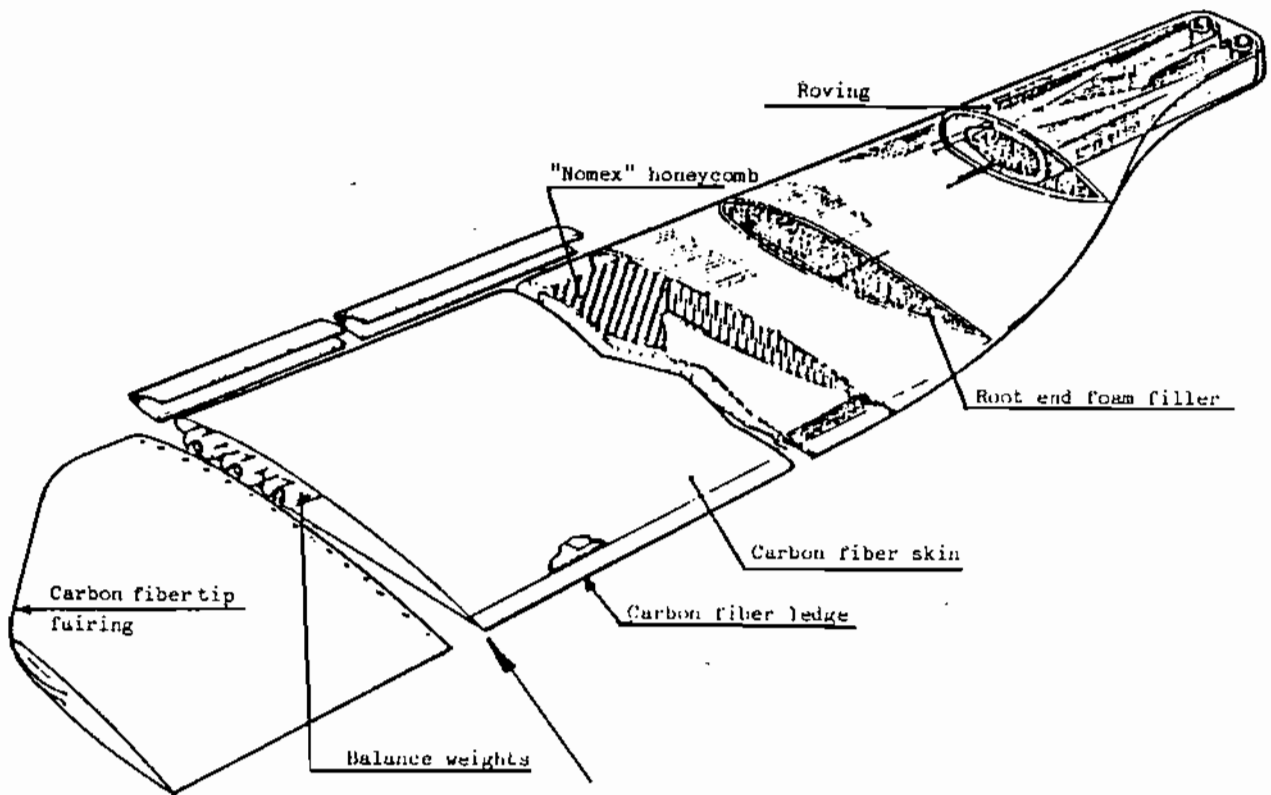
Sketch illustrating the construction principle for the Super Puma MRB. The failed MRB in question is a leading edge de-iced version.

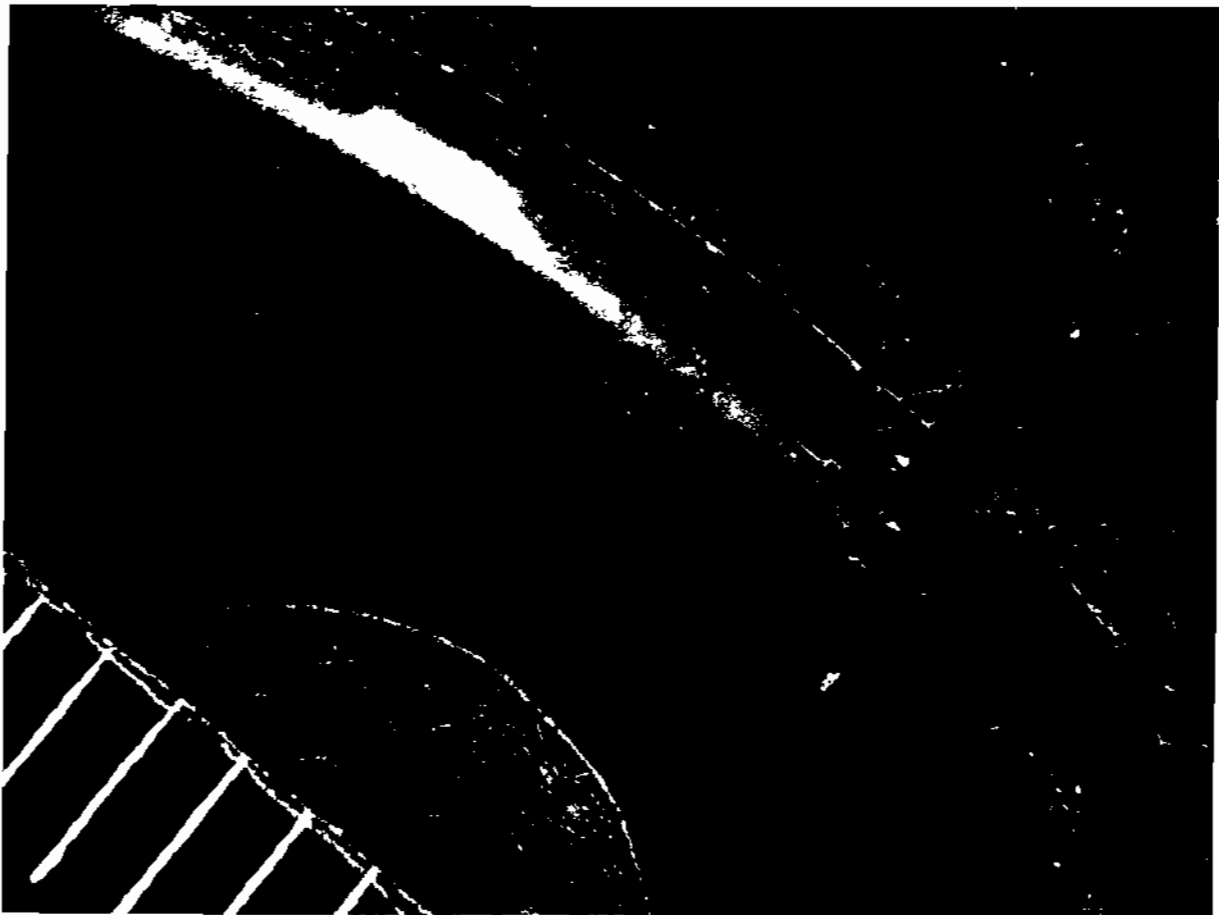
Metallographic close-up photo illustrating the composition/structure of the leading edge section of the main rotor blade.

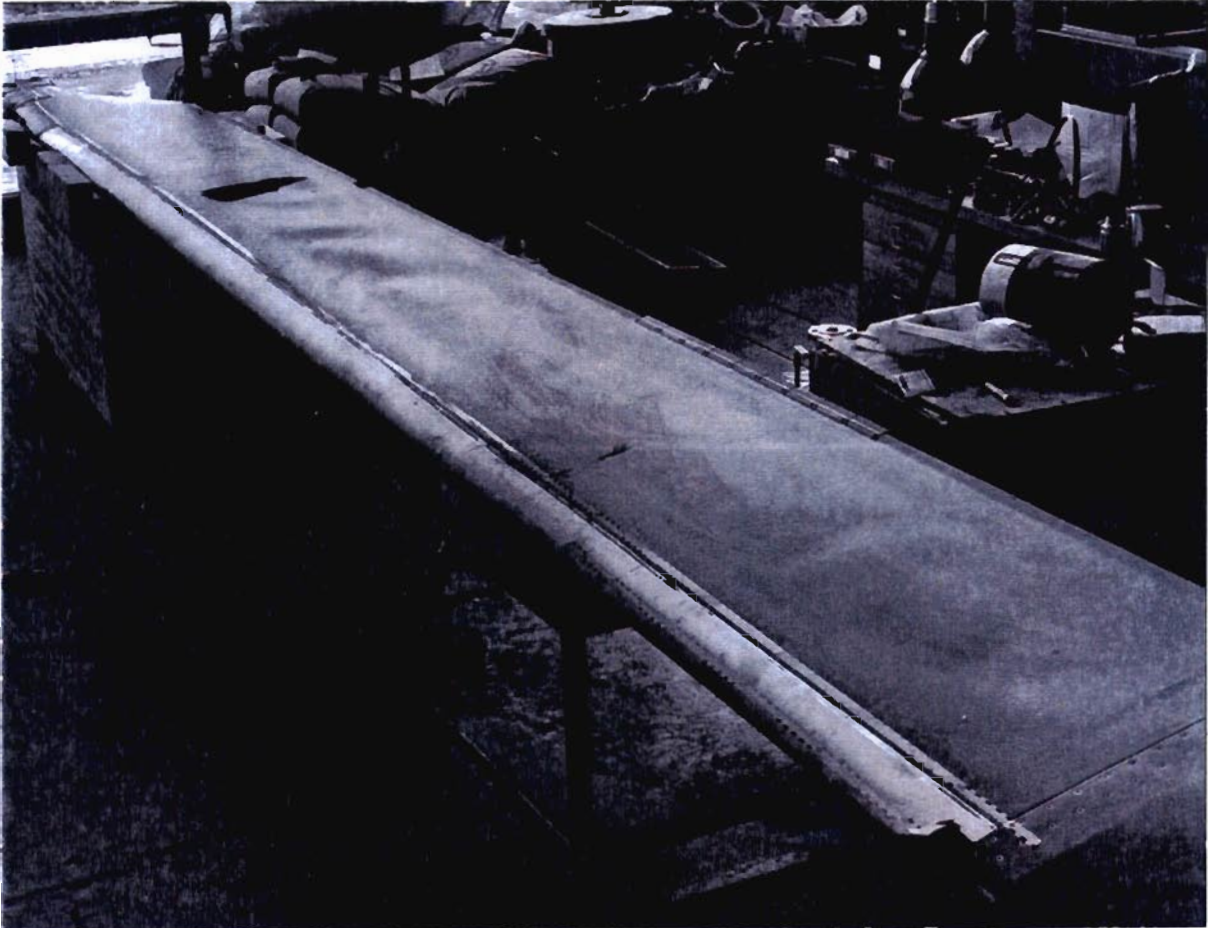
General view of the upper surface of the failed main rotor blade. The tip cap is seen down to the right. Adjacent to this cap a local section of the protective Ti-strip is seen deformed by bending (lift separation).

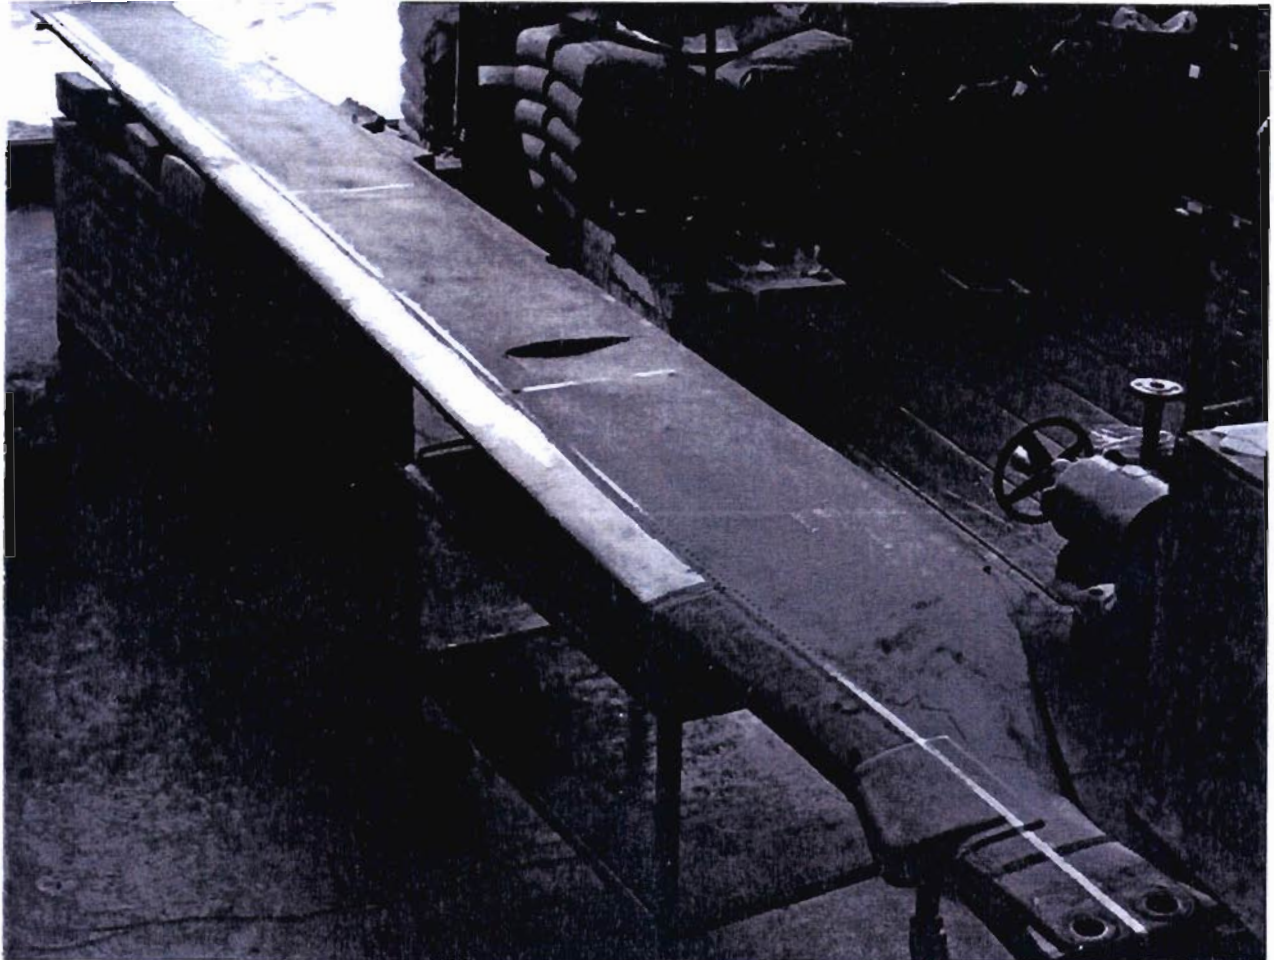
General view of the lower surface of the failed main rotor blade. The outer end of the blade is located at the top of the photo.

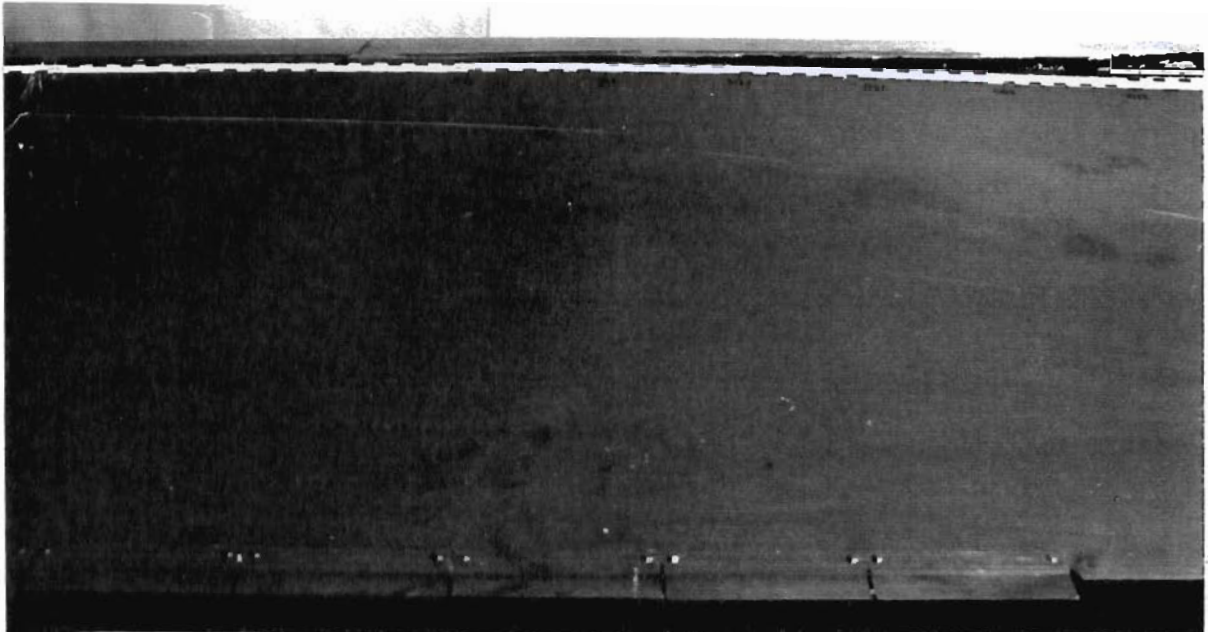
MRB upper surface 1.3 - 2.1 m away from the "zero line", seen towards the leading edge. Separation between the protective Ti-strip and the underlying skin is noted, as well as internal skin separation by rupture (seen uppermost).

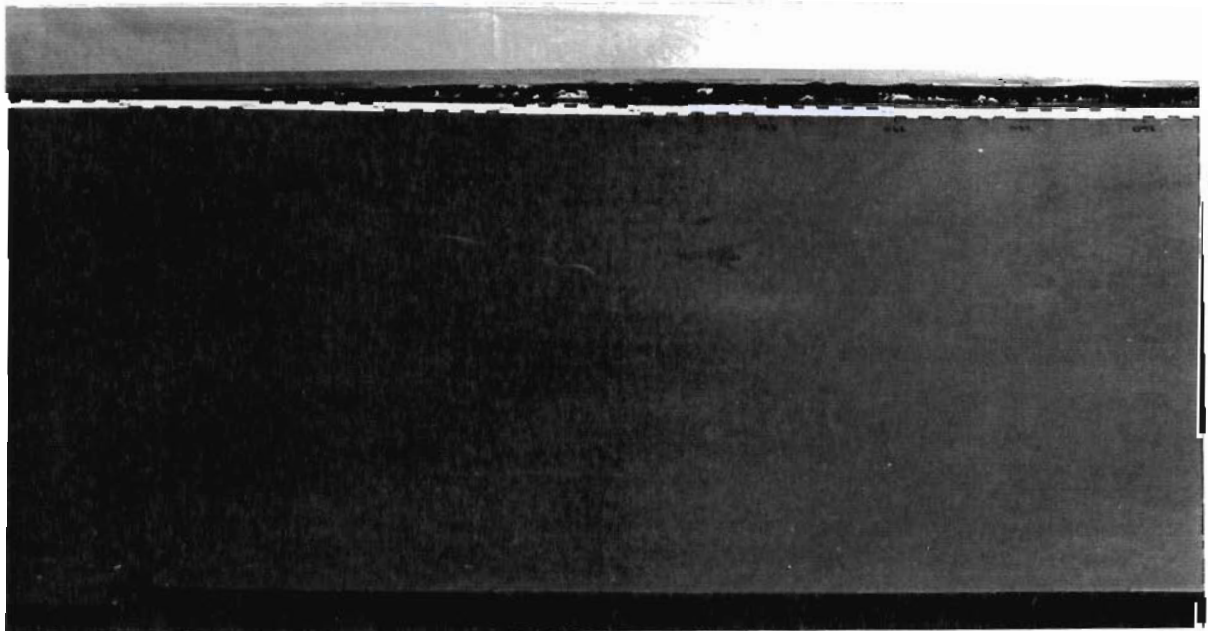
MRB upper surface 1.8 - 2.6 m away from the "zero line", seen towards the leading edge. Internal skin separation by rupture below the protective strip is noted.

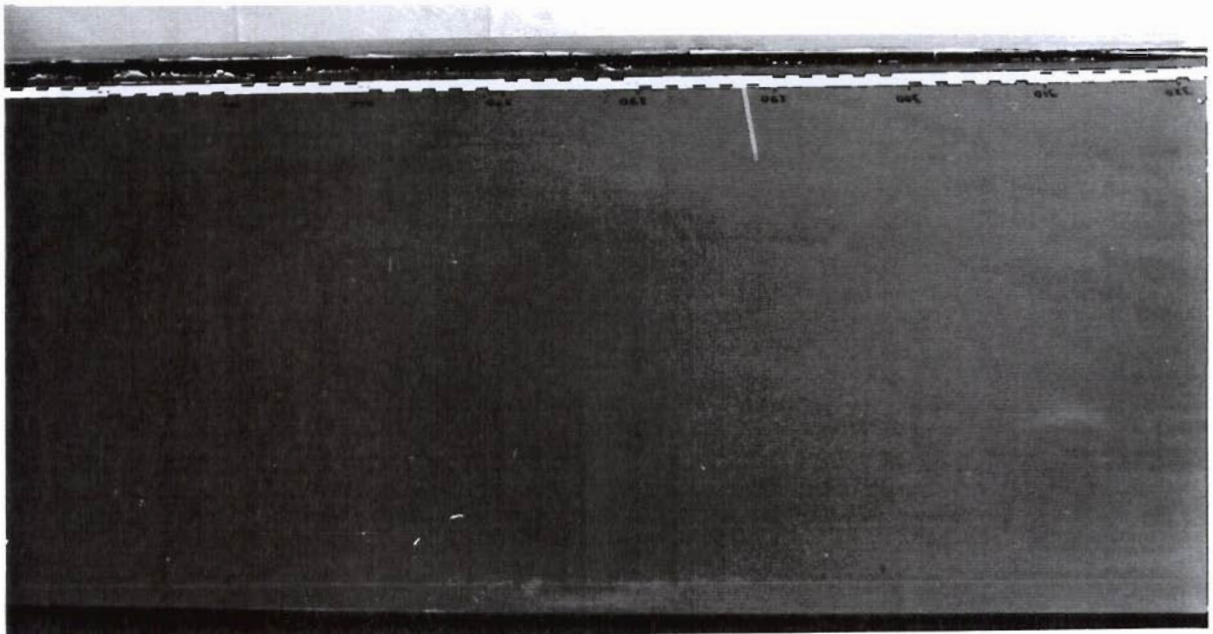
MRB upper surface 2.4. - 3.2 m away from the “zero line, seen towards the leading edge. Internal skin separation by rupture below the protective strip is seen.

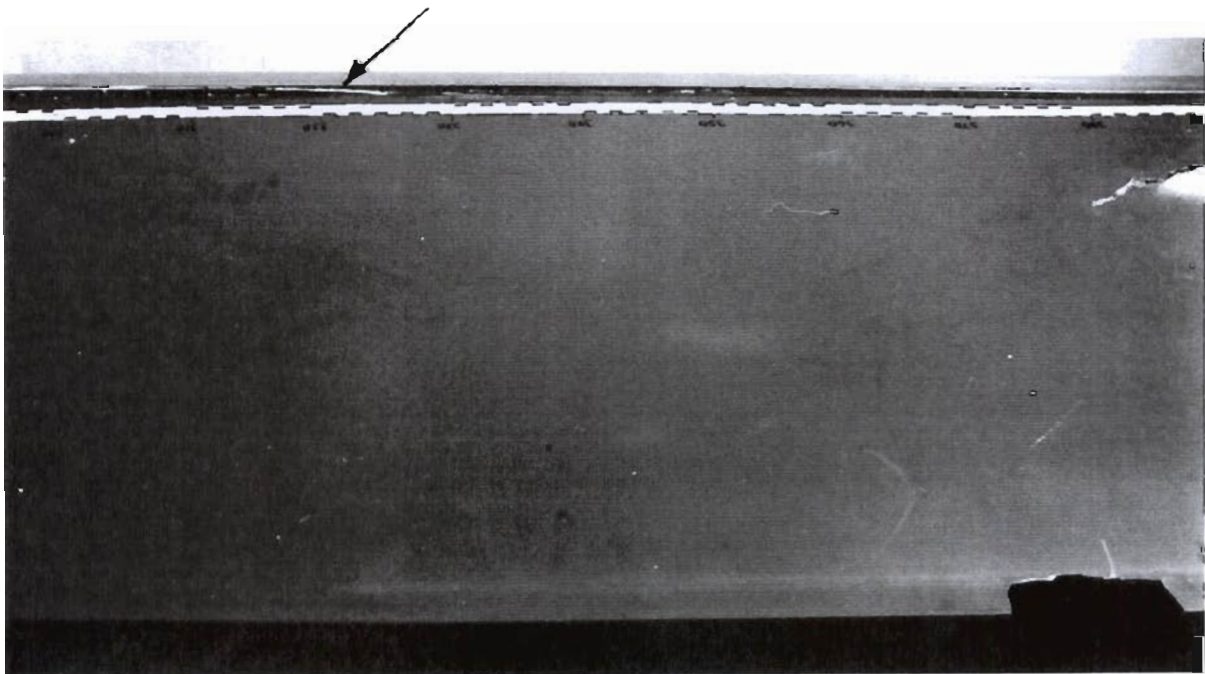
MRB upper surface 3.0 - 3.9 m away from the “zero line”, seen towards the leading edge. Internal skin by rupture (left) as well as strip bonding separation (right) are observed.

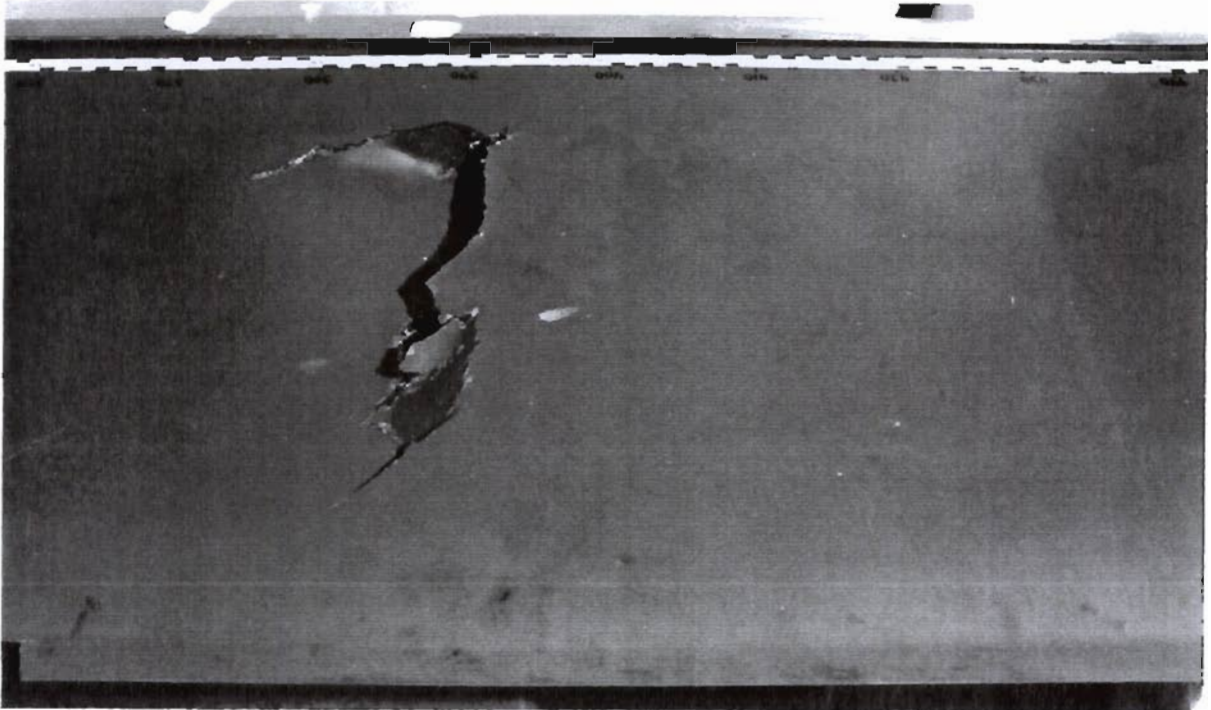
MRB upper surface 3.6 - 4.4. m away from the "zero line", seen towards the leading edge. Separation between the protective strip and the underlying blade structure is noted.

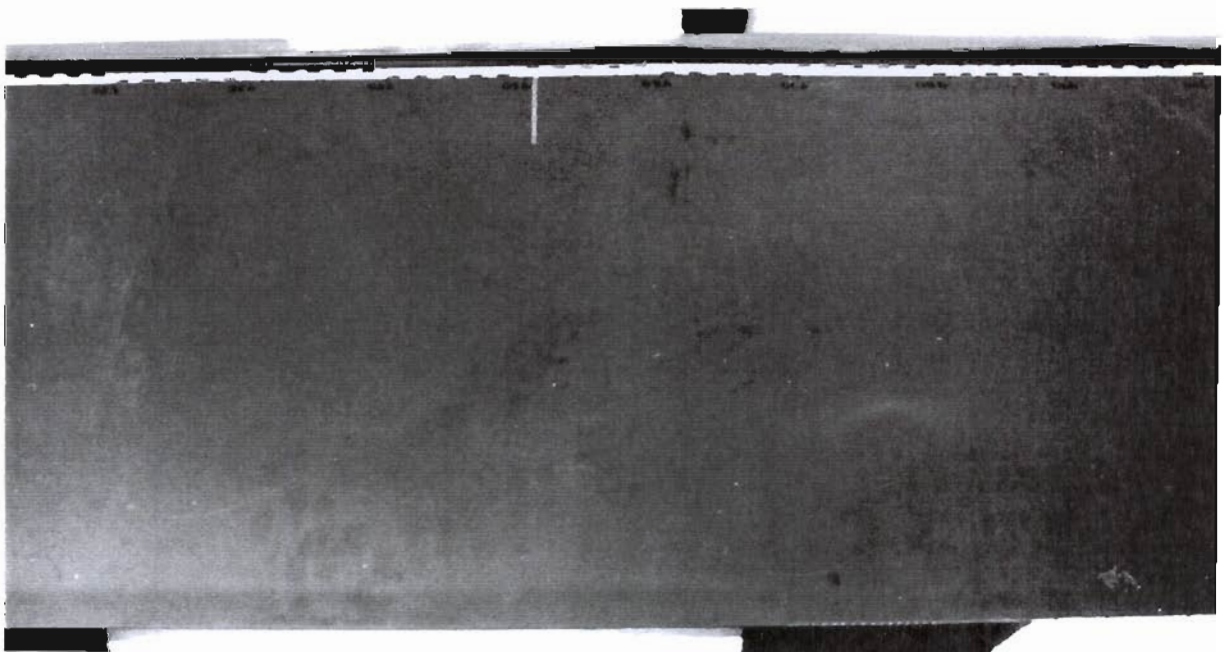
MRB upper surface 4.2. - 5.0 m away from the "zero line", seen towards the leading edge. Separation between the protective strip and the underlying blade surface is seen.

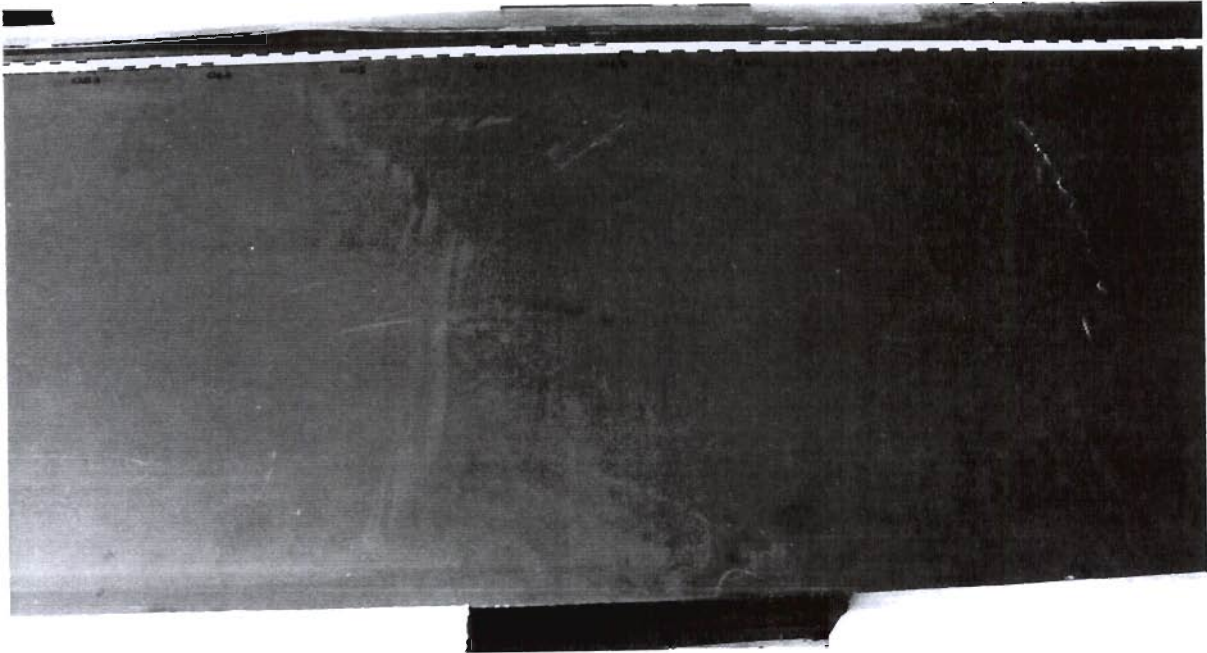
MRB upper surface 4.8. - 5.6. m away from the “zero line”, seen towards the leading edge. Protective strip separation is noted locally.

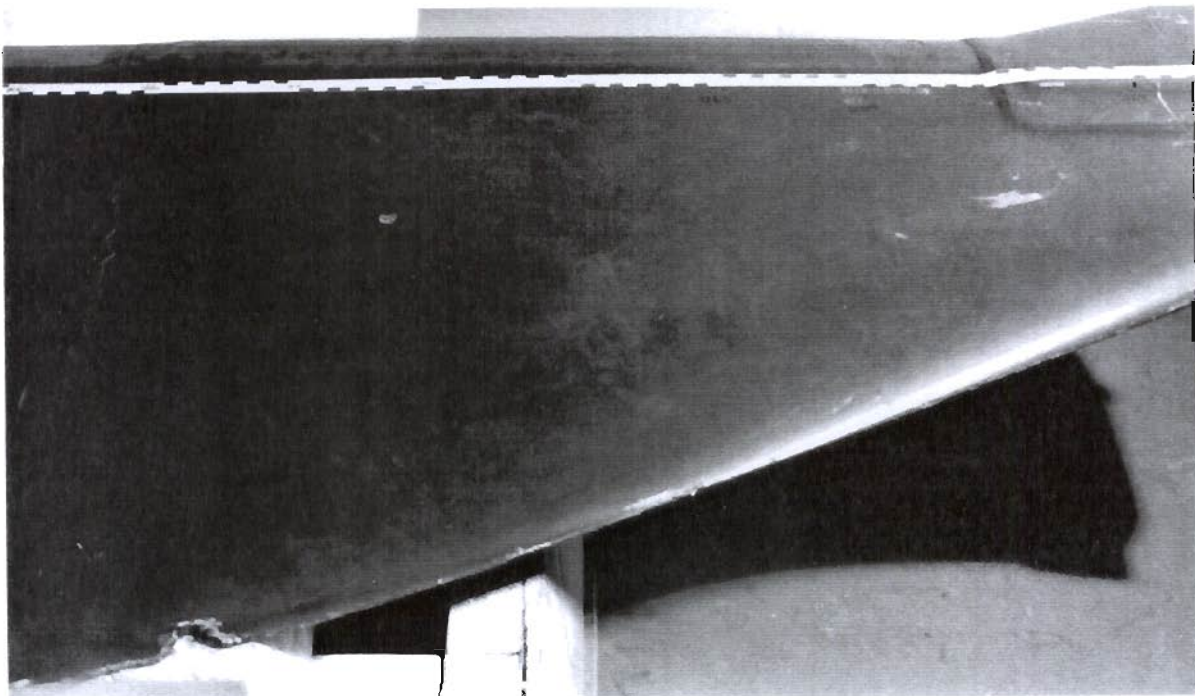
MRB upper surface 5.4. - 6.2. m from the “zero line”, seen towards the leading edge.

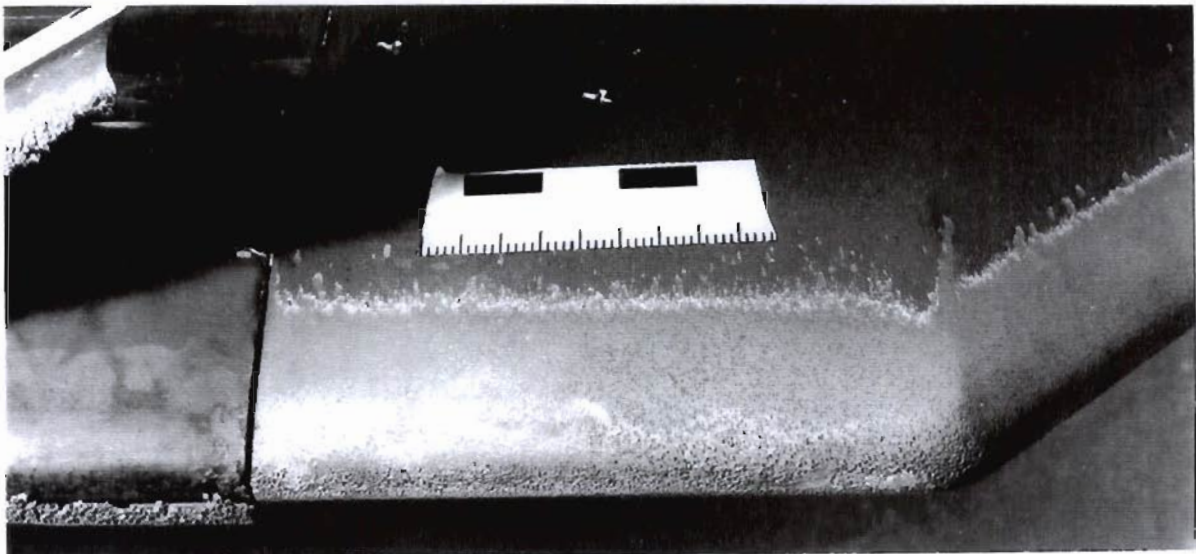
Detail registration photo showing the surface wear suffered by the leading edge and the adjacent upper surface of the tip cap.

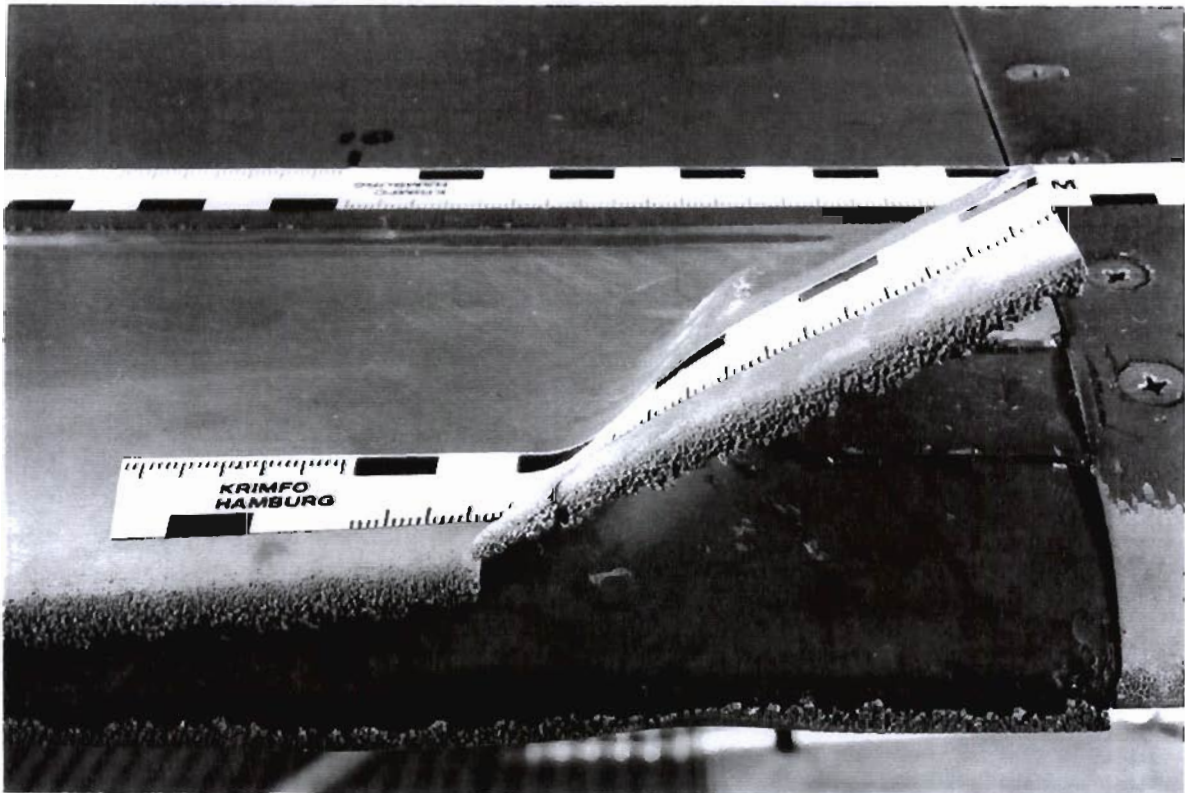
Detail registration photo showing the fracture deformation and surface wear suffered by the leading edge and the adjacent upper surface of the outer 0,12 m of the protective Ti-strip.

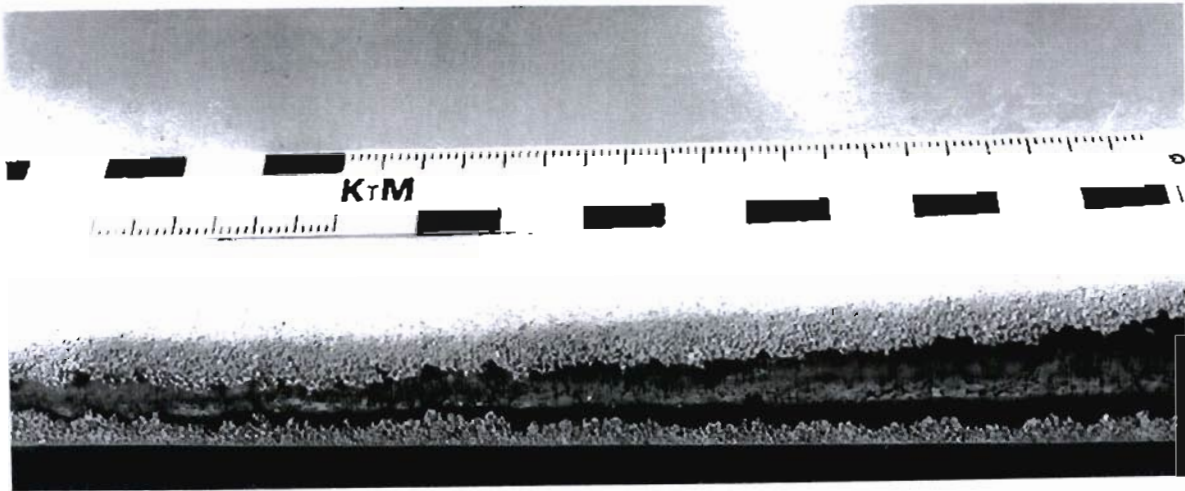
Detail registration photo showing the fracture deformation and surface wear suffered by the leading edge and the adjacent upper surface of the protective Ti-strip, 0,10 - 0,24 m away from the “zero line”.

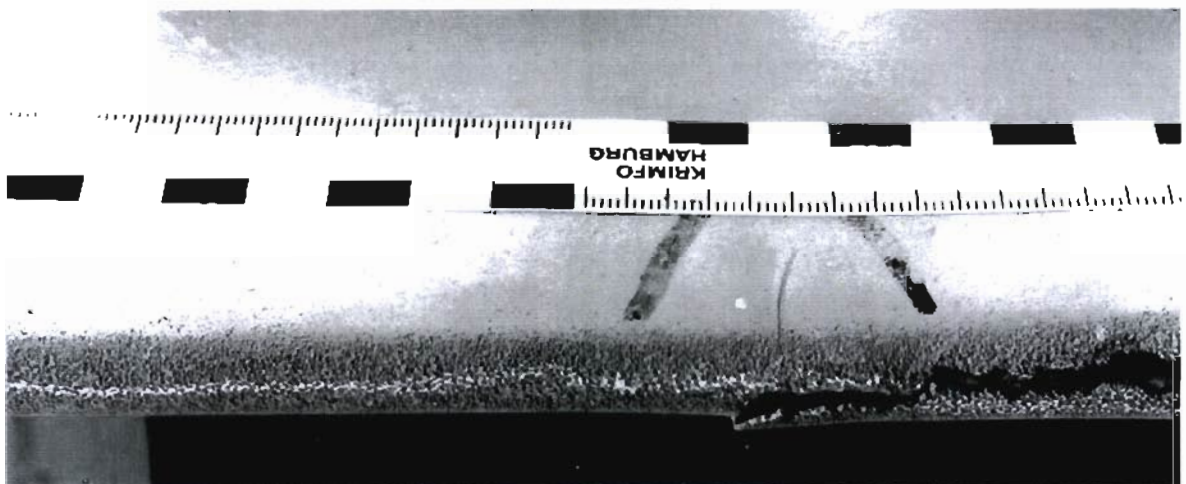
Detail registration photo showing the fracture deformation and surface wear suffered by the leading edge and the adjacent upper surface of the protective Ti-strip, 0,23 - 0,38 m away from the “zero line”.

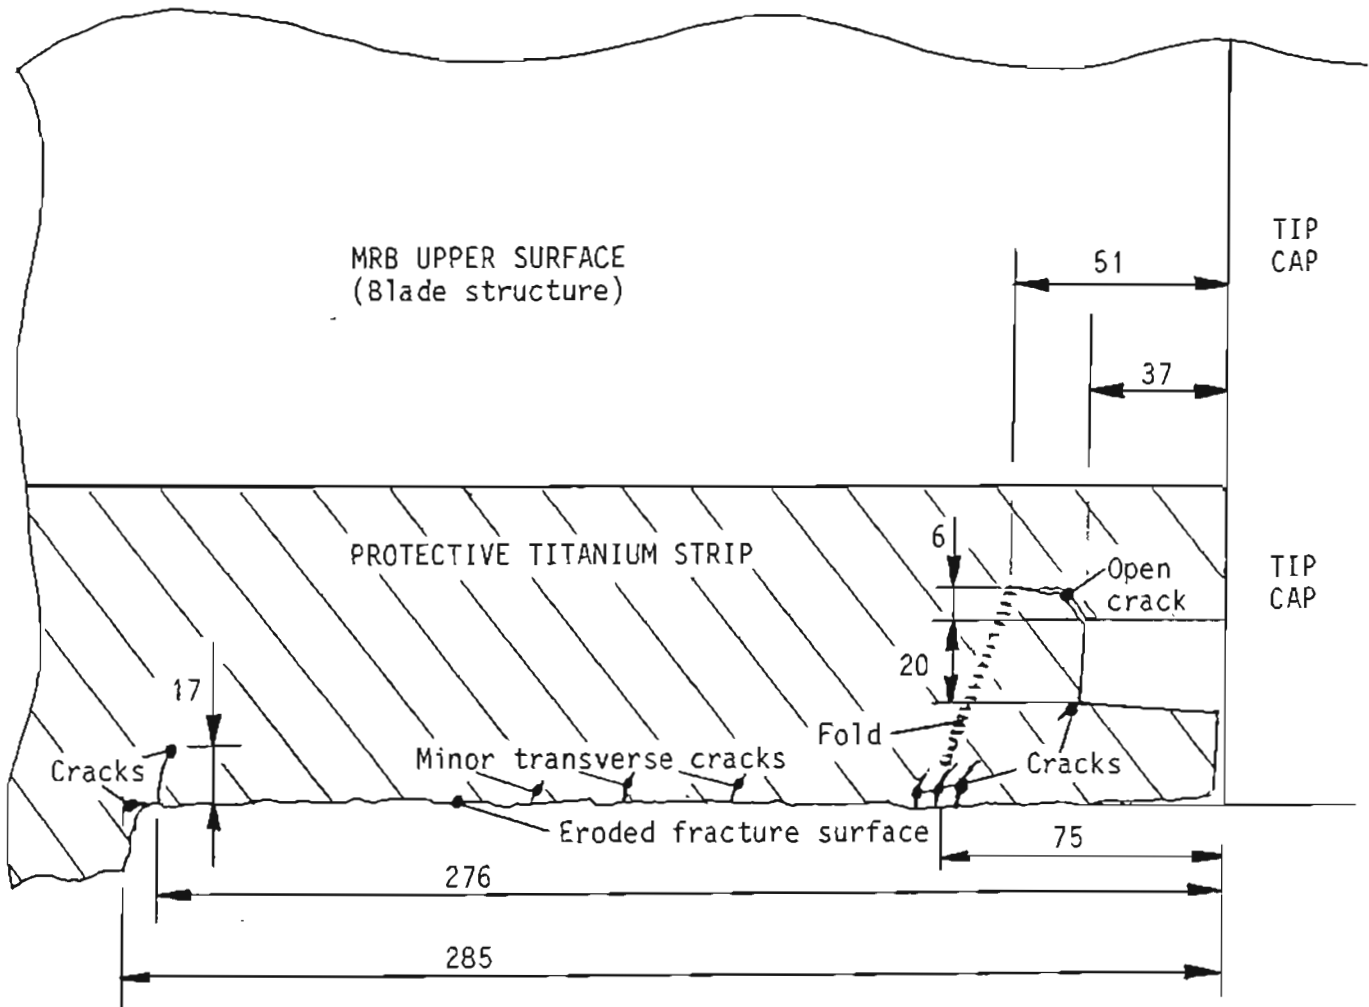
Sketch illustrating the pattern of folds, cracks and fractures seen at the outer end of the protective Ti-strip of the MRB S/N 617. All dimensions given in millimetres (mm).

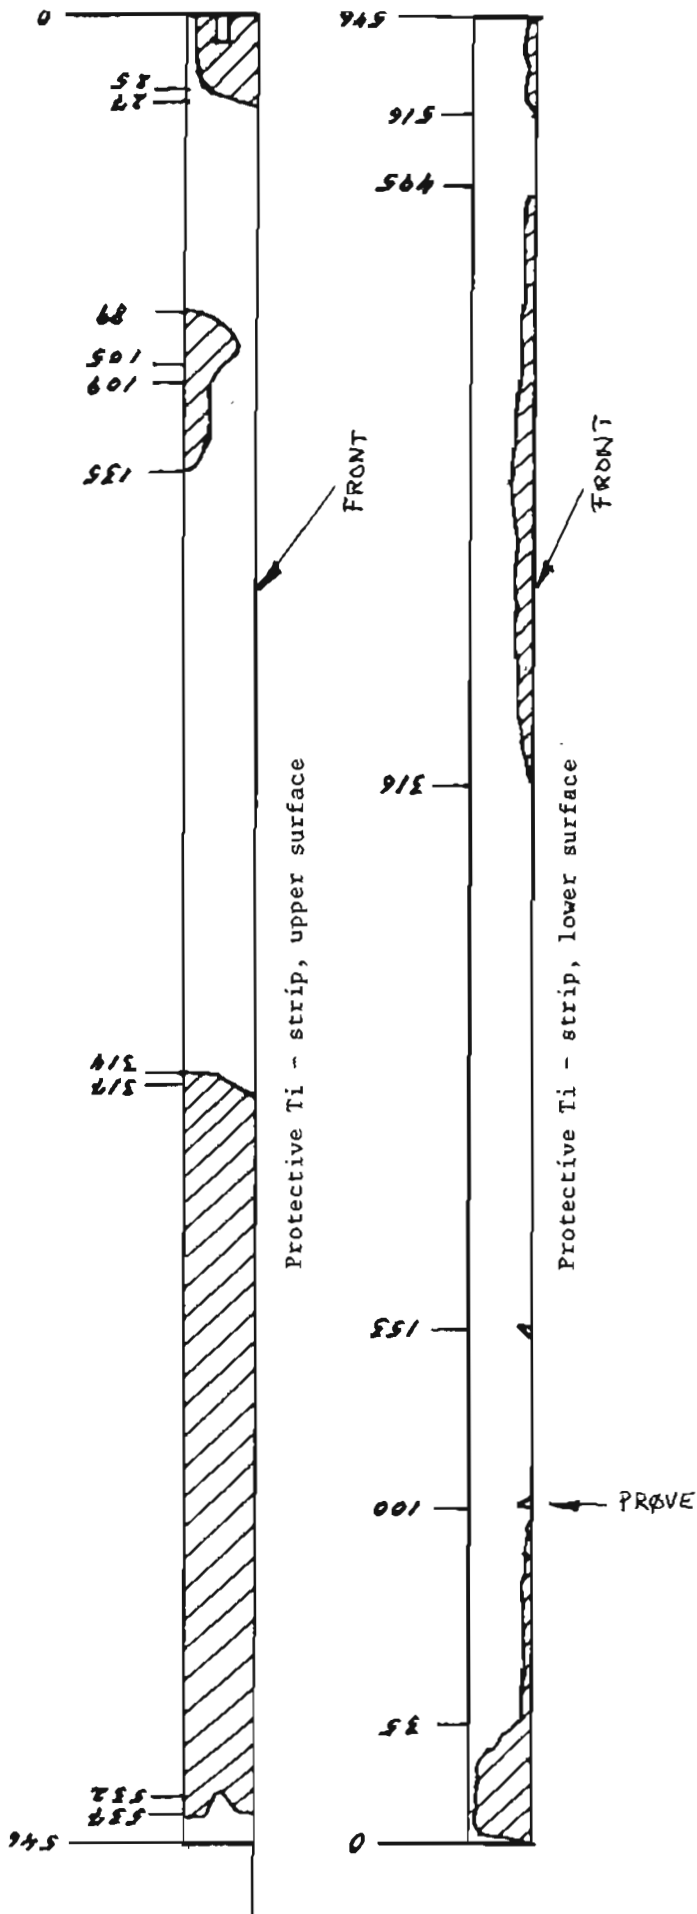
Sketch showing the pattern of bonding, based on the acoustic tapping method. The shaded areas represent areas where lack of bonding was indicated. All locations given in centimetres (cm) away from the "zero line".

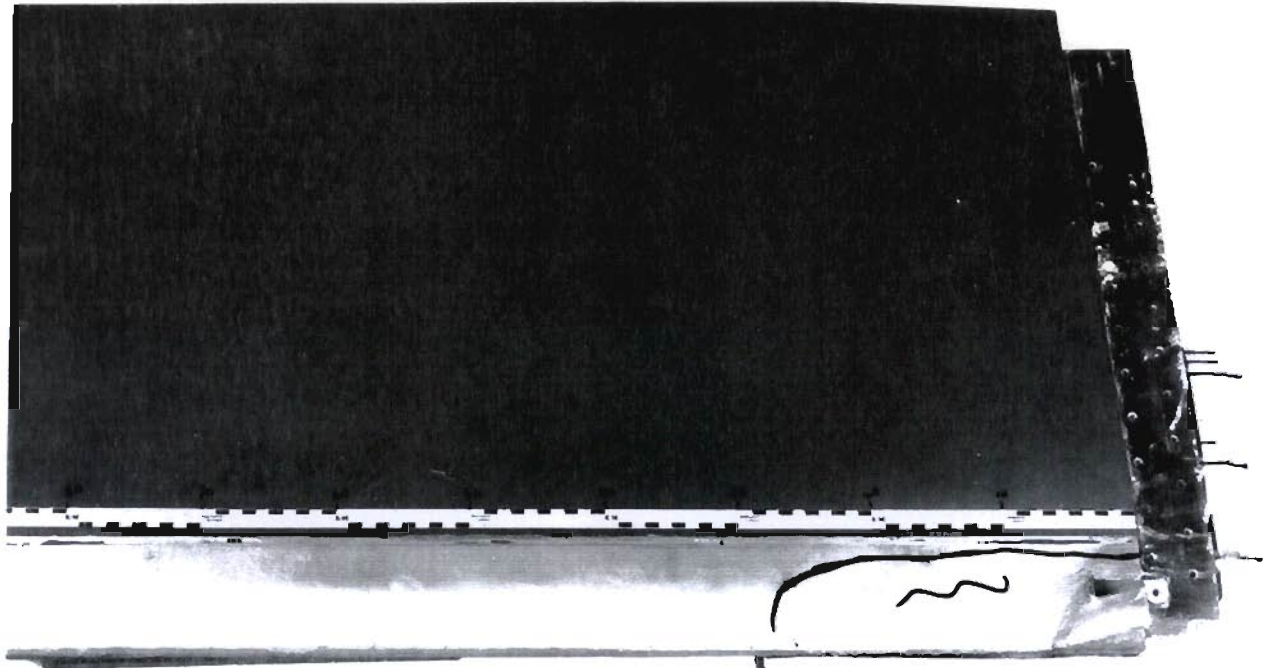
General view of the upper surface of the outer section of the failed MRB, illustrating the borderline of bonding for the protective Ti-strip at the outer end. The borderline determination is based on acoustic tapping.

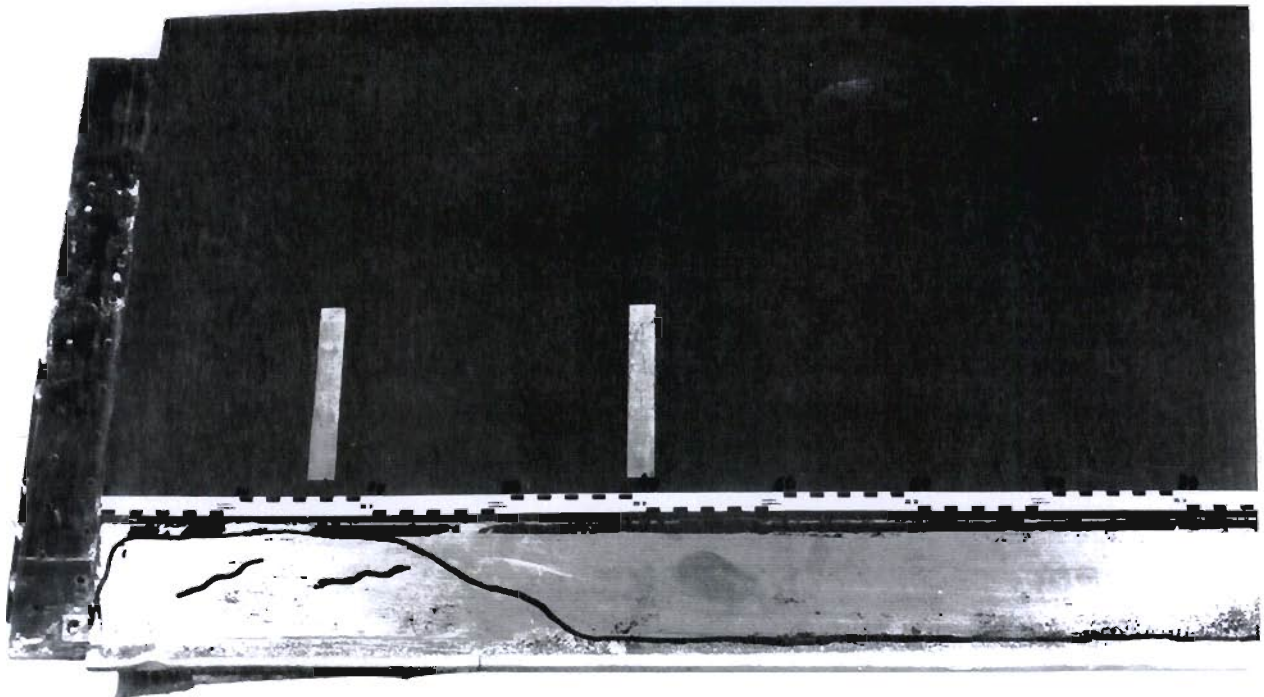
General view of the lower surface of the outer section of the failed MRB, illustrating the borderline of the bonding for the protective Ti-strip at the outer end. The borderline determination is based in acoustic tapping.

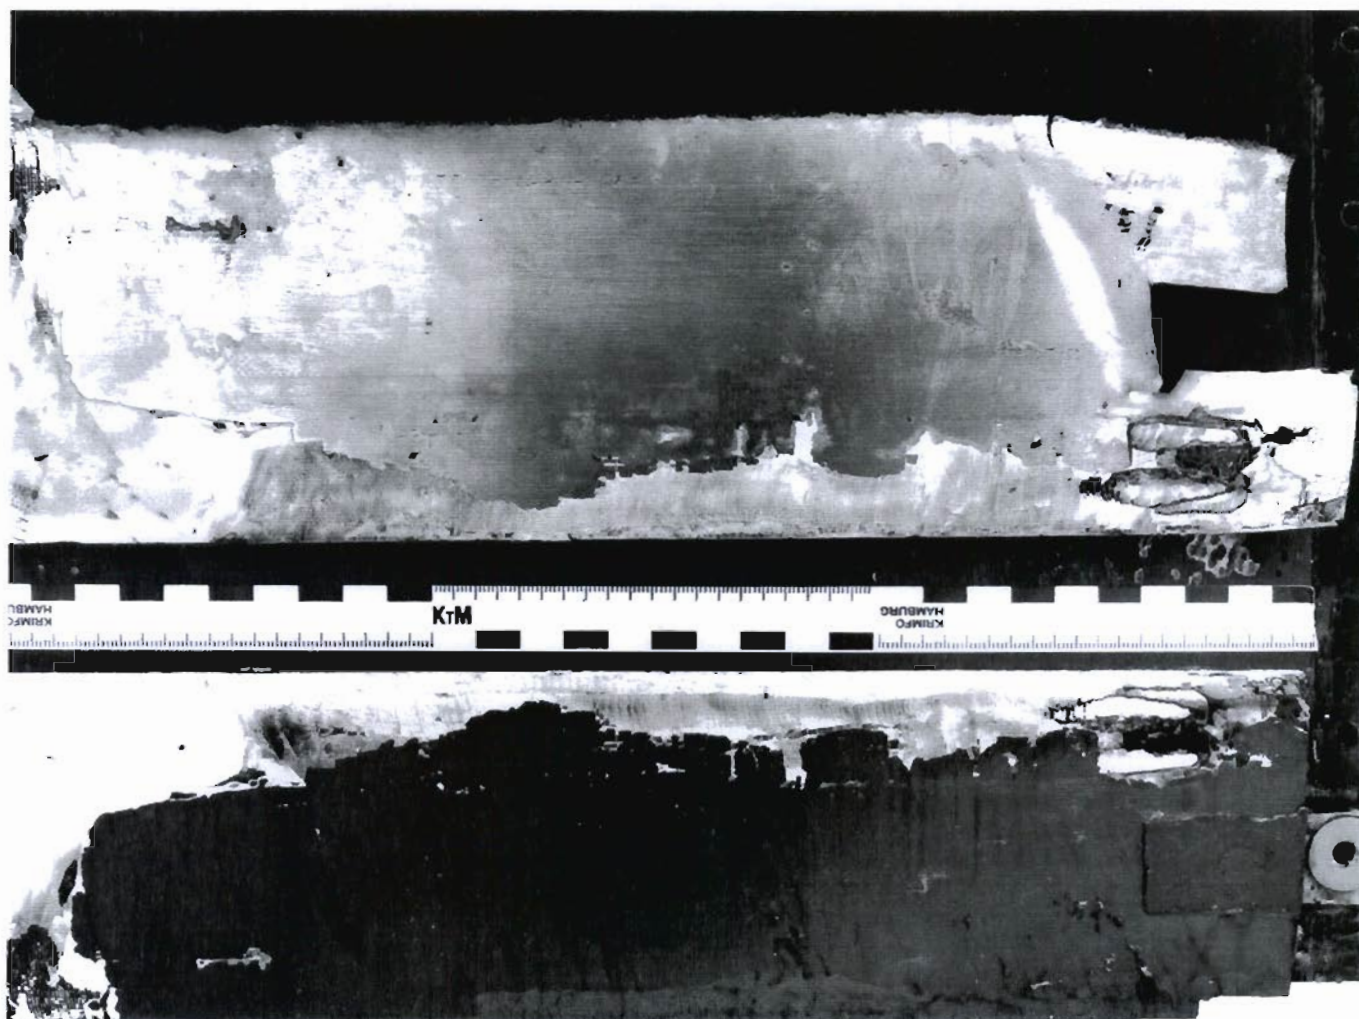
Photo showing the bonding surface of the protective Ti-strip (top) and the mating bonding surface of the blade structure (below). The geometry of the adhesive bonding for the upper blade surface should be compared with the borderline photo shown in Fig. 19A.

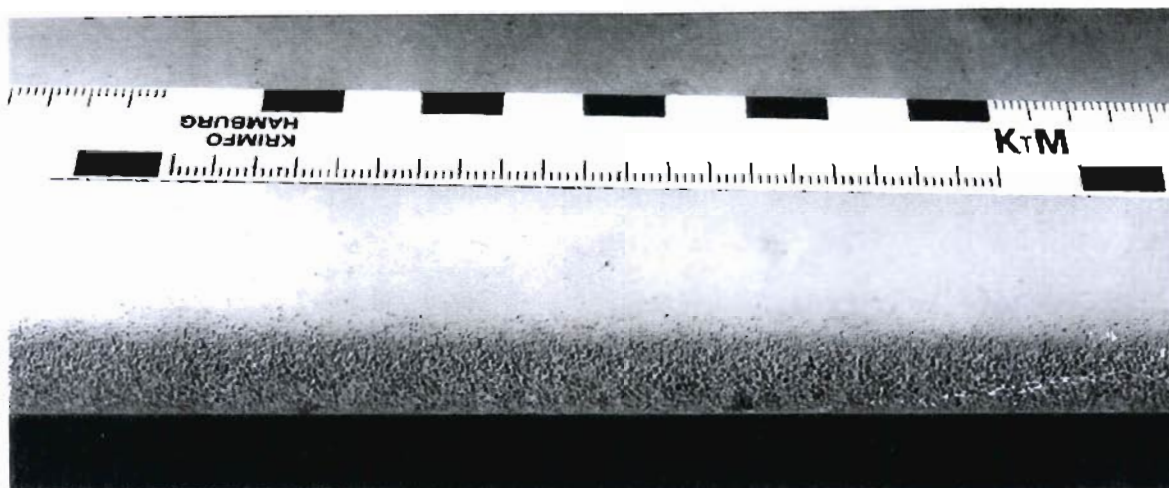
Detail registration photo showing the surface wear suffered by the leading edge and the adjacent upper surface of the protective Ti-strip, 0,38 - 0,52 m away from the "zero line".

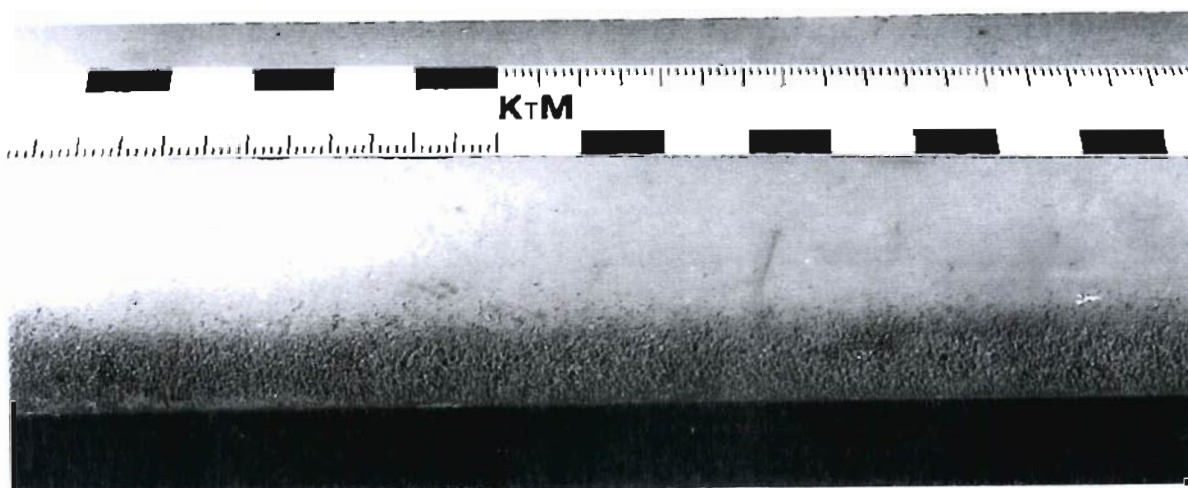
Detail registration photo showing the surface wear suffered by the leading edge and the adjacent upper surface of the protective Ti-strip, 0,53 - 0,66 m away from the "zero line".

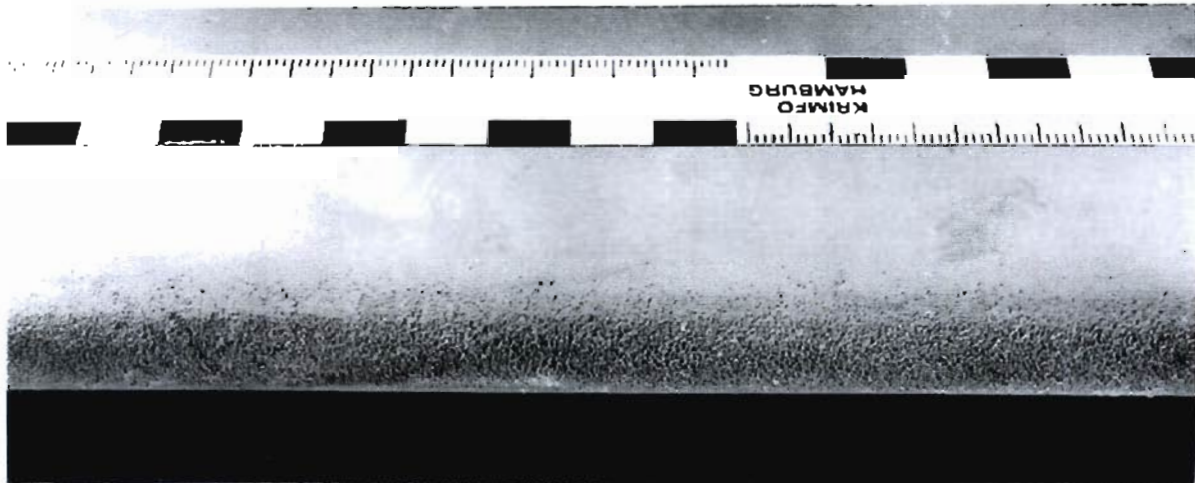
Detail registration photo showing the surface wear suffered by the leading edge and the adjacent upper surface of the protective Ti-strip, 0,66 - 0,79 m away from the "zero line".

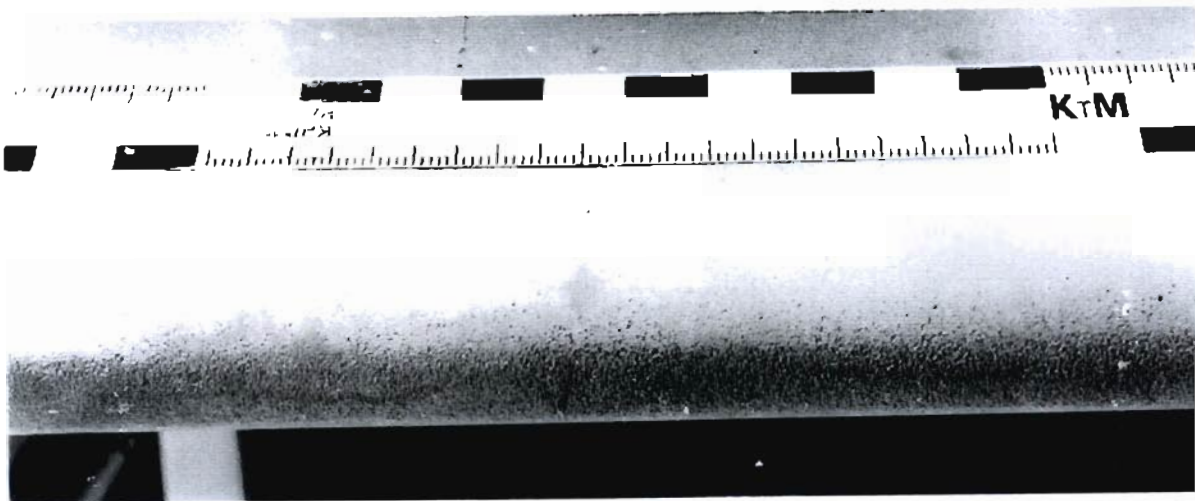
Detail registration photo showing the surface wear suffered by the leading edge and the adjacent upper surface of the protective Ti-strip, 0,79 - 0,92 m away from the "zero line".
