**HAVARIKOMMISJONEN FOR SIVIL LUFTFART (HSL)**

**RAP 02/98**

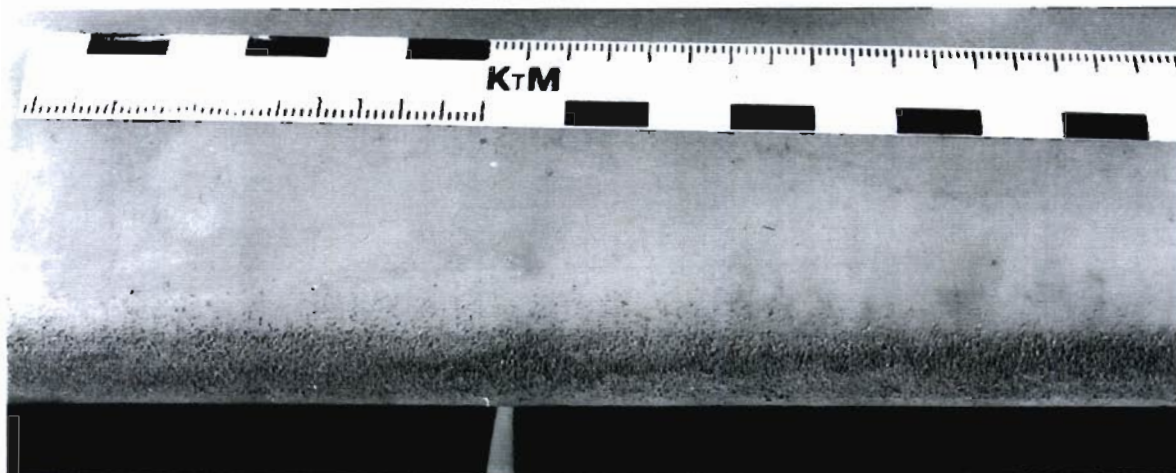
Detail registration photo showing the surface wear suffered by the leading edge and the adjacent upper surface of the protective Ti-strip, 0,92 - 1,05 m away from the "zero line".

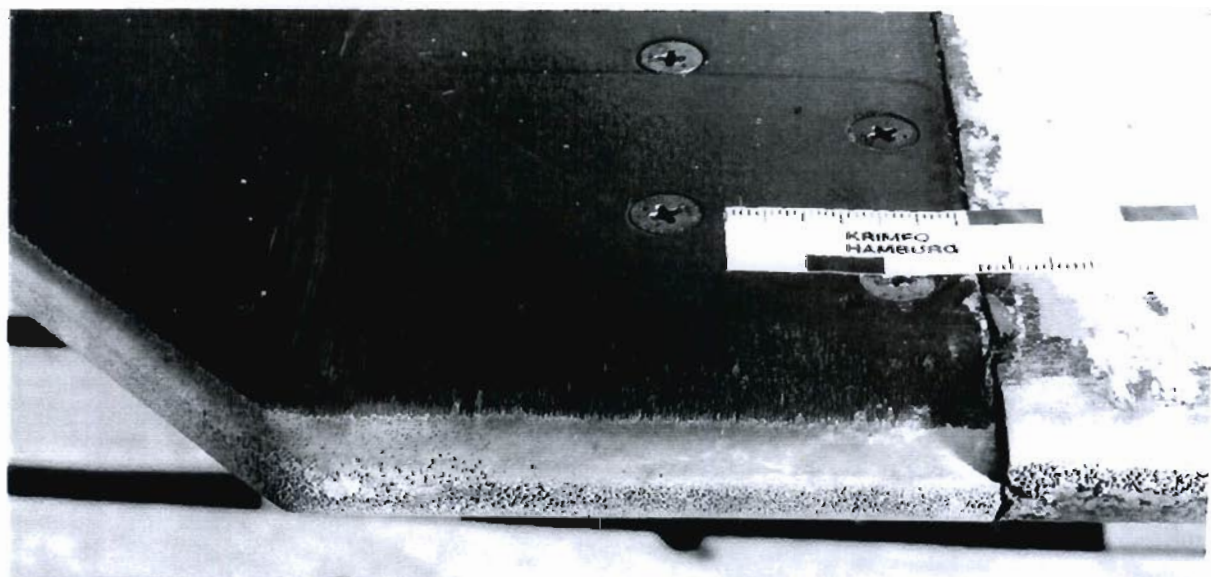
Detail registration photo showing the surface wear suffered by the leading edge and the adjacent lower surface of the tip cap.

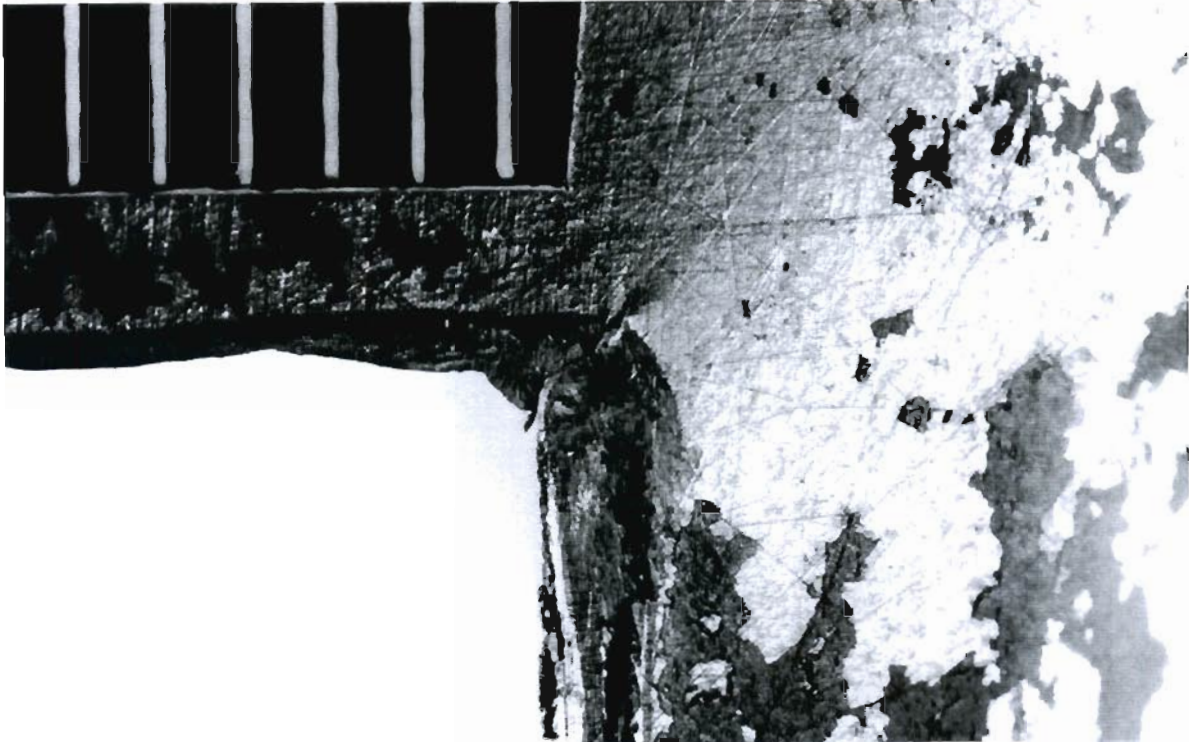
Detail photo from interior corner of modification cut-out. The crack in this corner of the protective Ti-strip is found somewhat open due to material deformation.

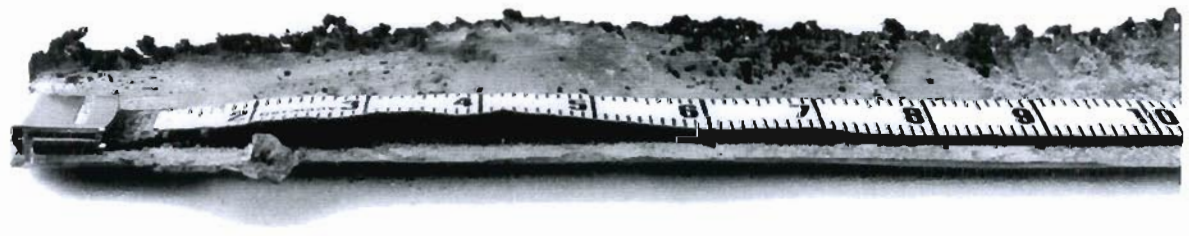
Photo illustrating the fracture profile in the outer portion of the protective Ti-strip. The interior (bonding) surface 0 - 0,1 m from the "zero line" (left) is seen.

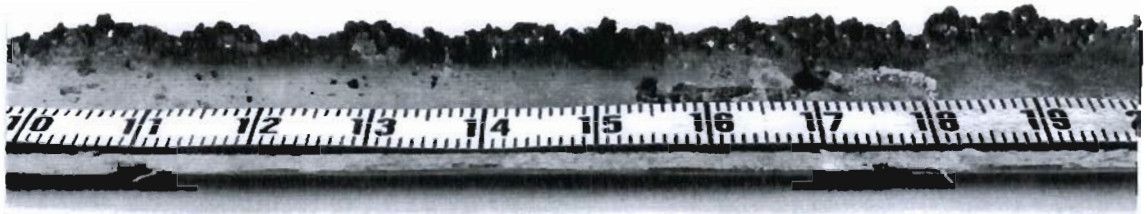
Photo illustrating the fracture profile in the outer portion of the protective Ti-strip. The interior (bonding) surface 0.1 - 0.19 m away from the “zero line” is seen.

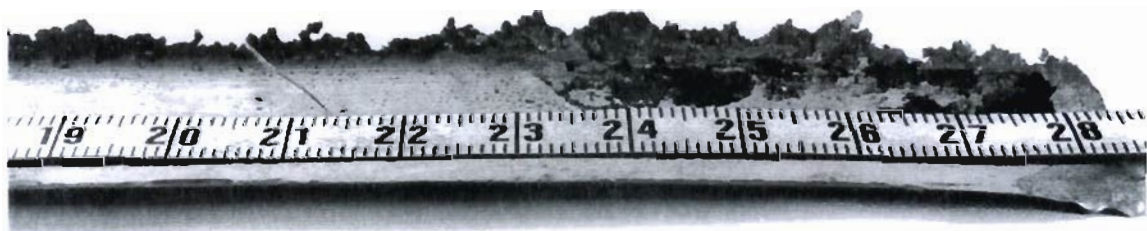
Photo illustrating the fracture profile in the outer portion of the protective Ti-strip. The interior (bonding) surface 0.19 - 0.285 m away from the “zero line” is seen.

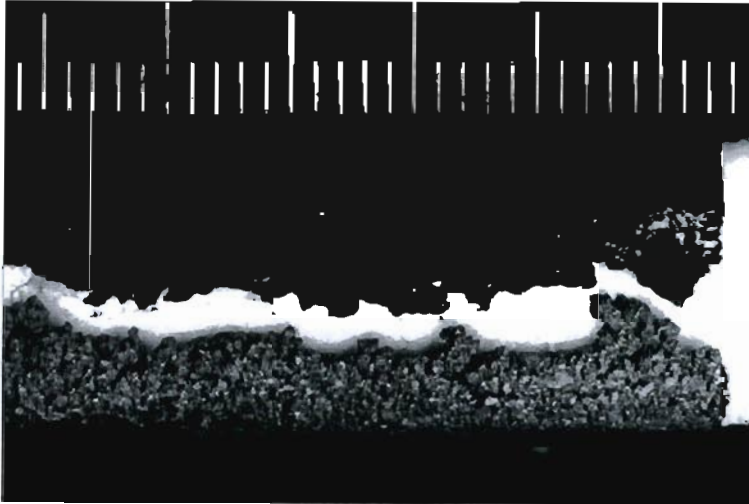
Detail photo showing the fracture profile and the leading edge wear of the outer cut section of the protective Ti-strip. The "zero line" is located at the right hand side of this photo.

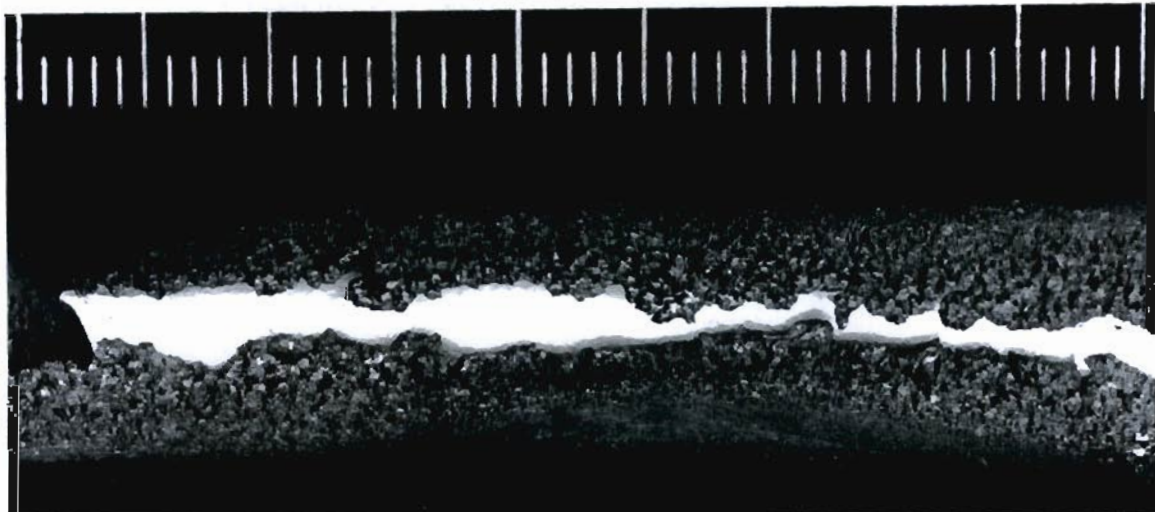
Detail photo showing the fracture profile and the leading edge wear of the second cut section from the outer end of the protective Ti-strip.

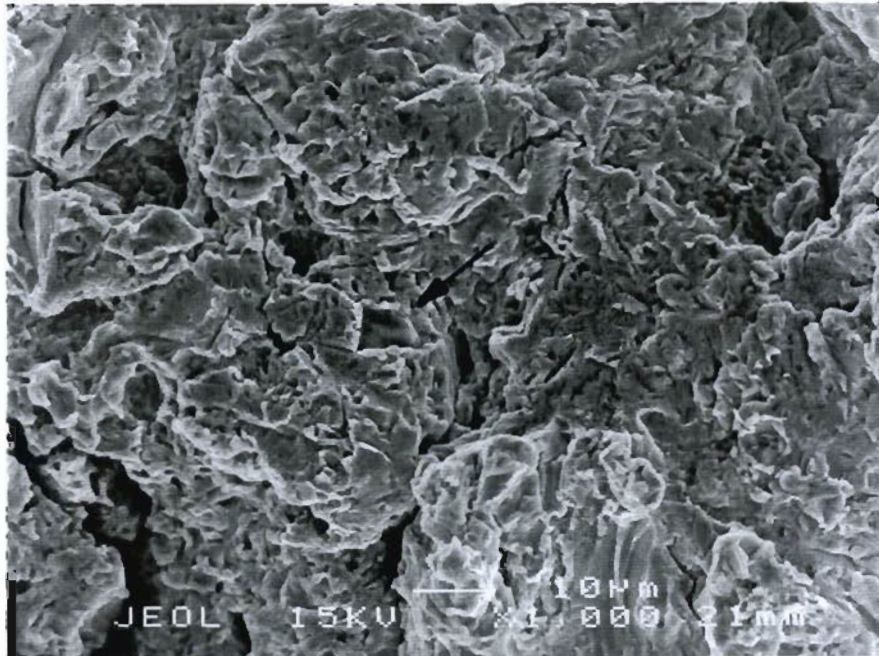
General micropattern appearance of the fracture surface from the section S1. A foreign matter particle is seen embedded in the Ti surface (arrowed). SEM-photo, magnification x 1000.

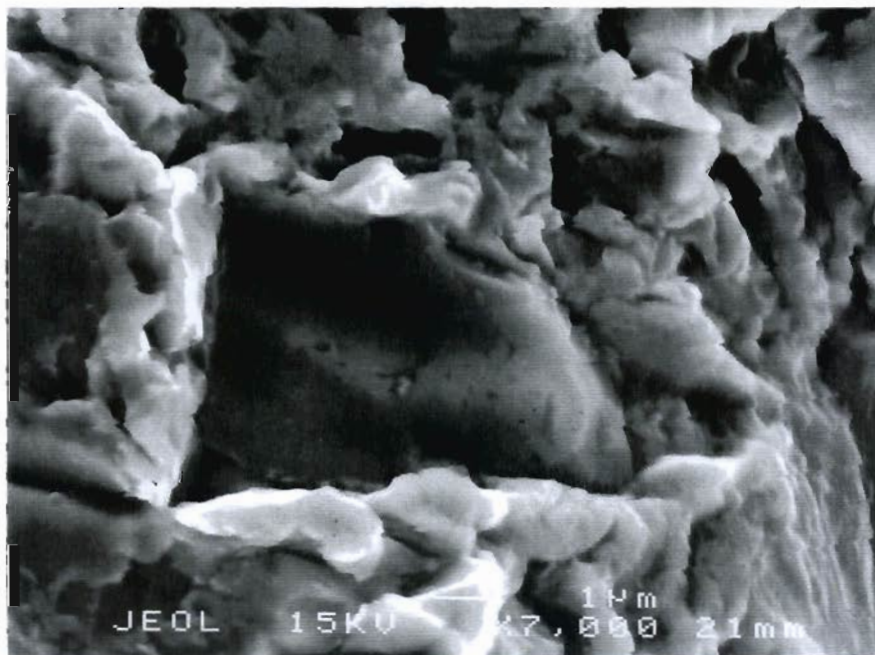
SEM close-up photo of the particle arrowed in Fig. 33A. By the EDS analysis carried out, the particle in question was found to be a sand particle. Magnification x 7000.

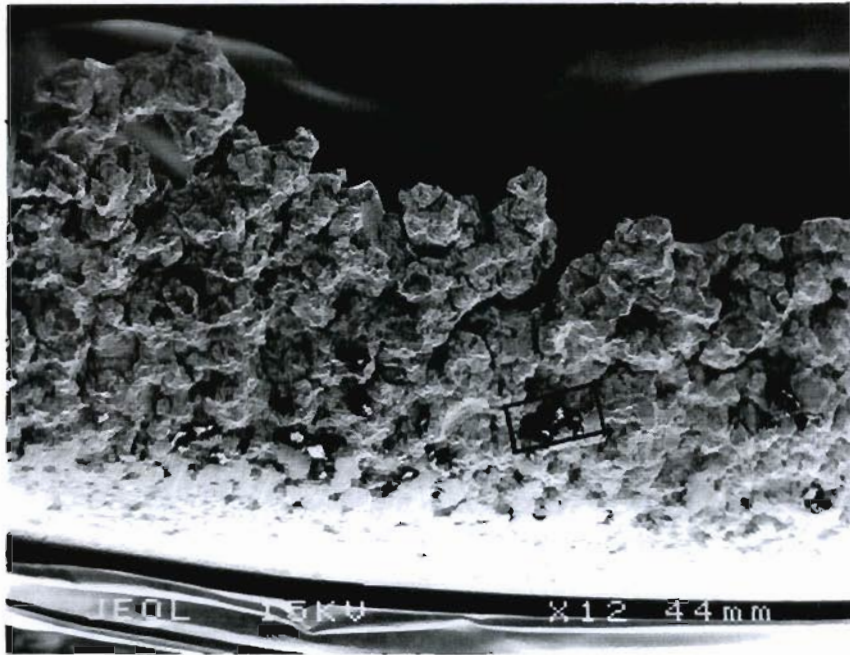
Eroded fracture surface from section S1, close to the section S2.  
SEM-photo, magnification x 12.

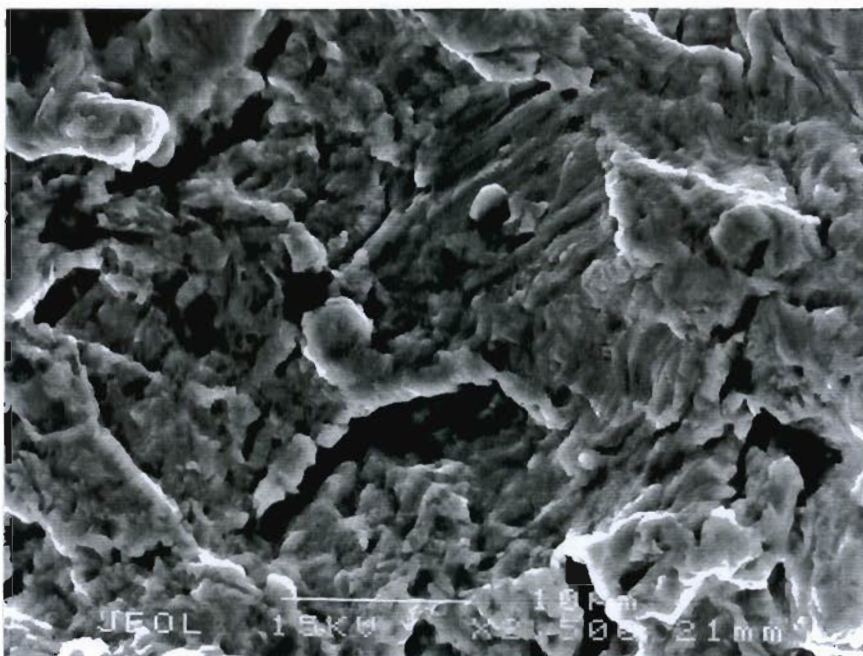
SEM-photo of a fracture micropattern from section S1, showing fatigue striations.  
Magnification x 2500.

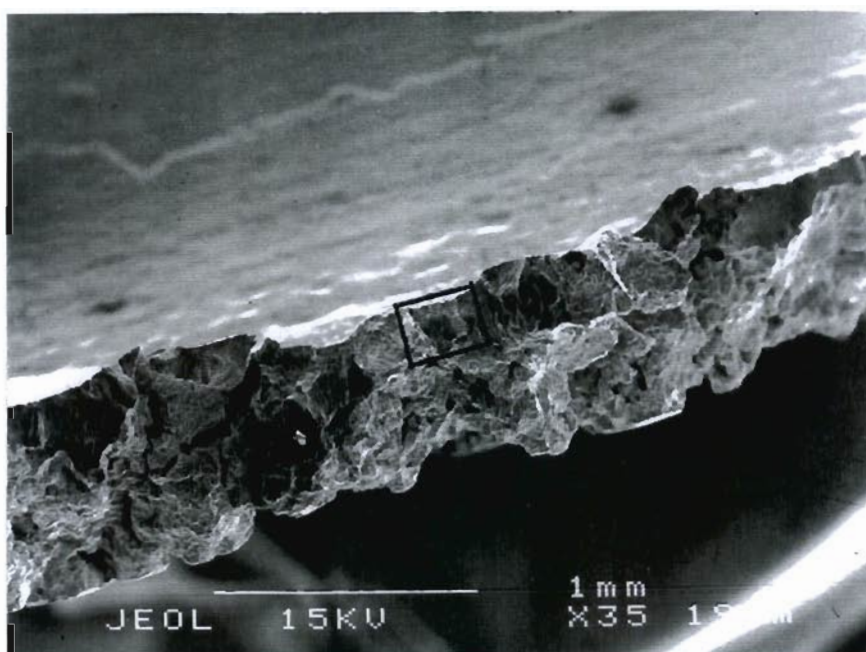
General SEM view of the section S1 fracture surface. The inner surface of the Ti-strip is located to the upper half of the photo. A close-up of the framed area is seen on the next figure.  
Magnification x 35.

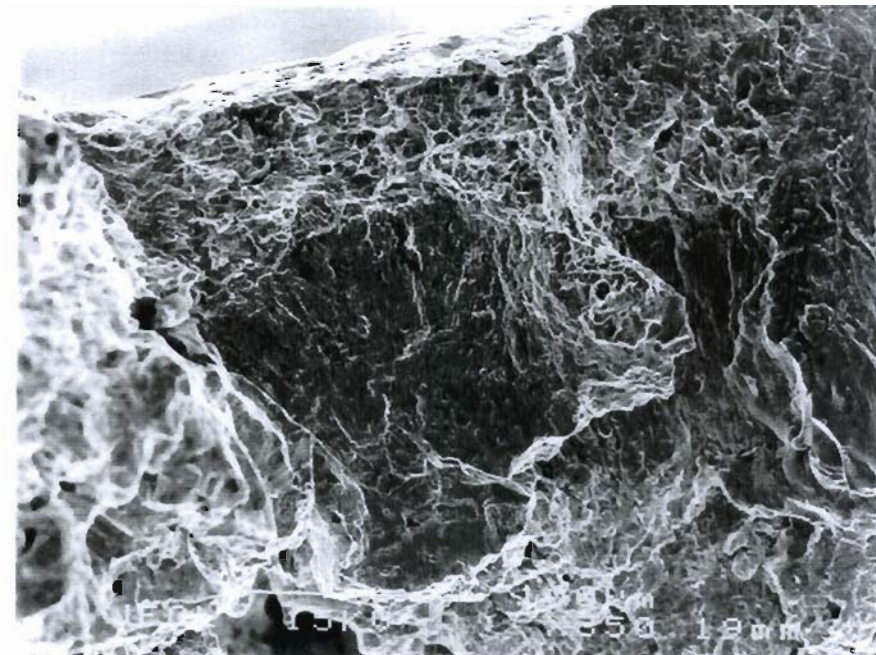
Another smooth fracture surface area in the section S1, detail from the area framed in Fig. 35B.  
SEM-photo, magnification x 350.

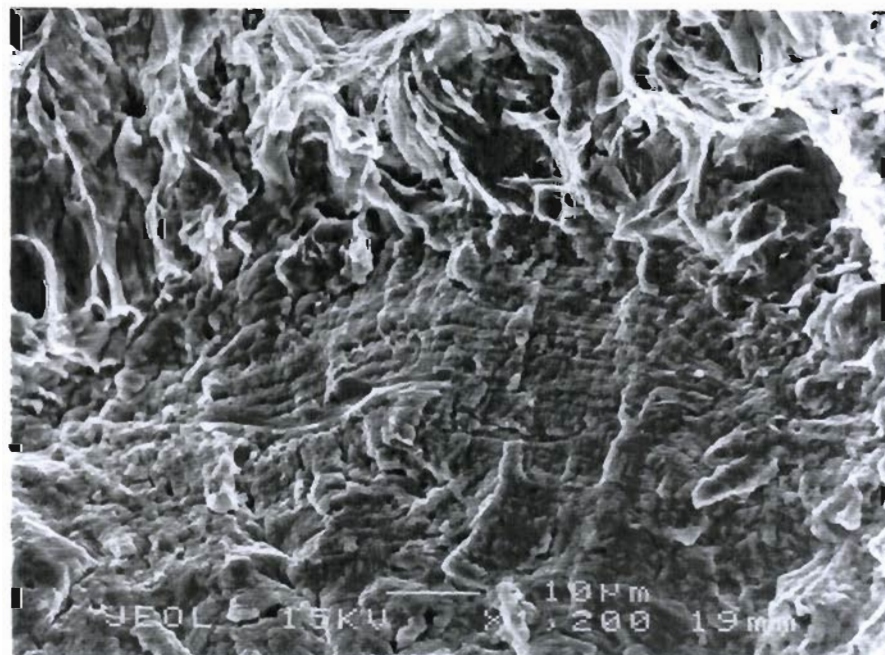
SEM-photo illustrating the transition zone between the fatigue and the final rupture (top of photo) towards the inner surface.  
Magnification x 1200

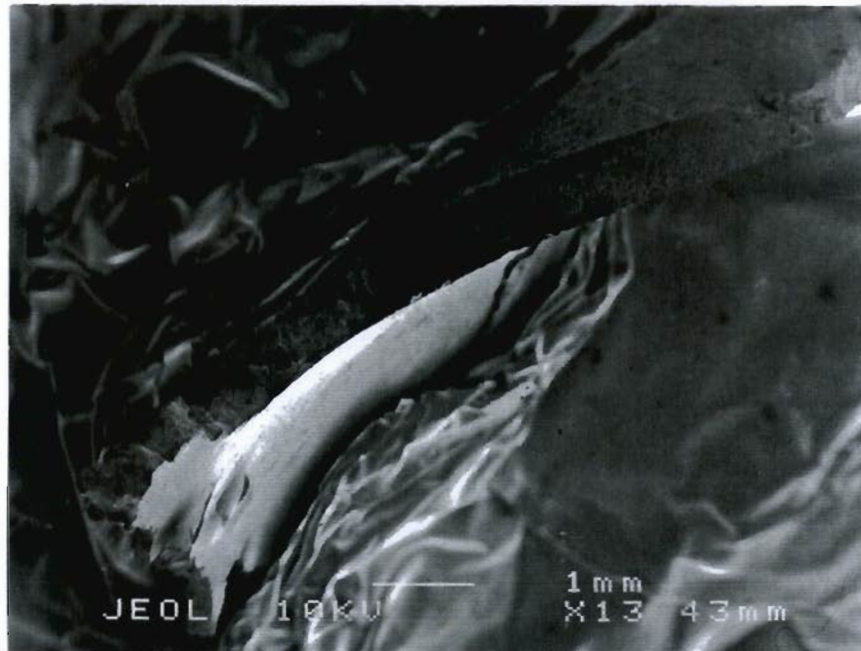
A transverse crack surface in the protective Ti-strip. The longitudinal fracture through the eroded zone is seen down to the left. Section S3. SEM-photo, magnification x 13.

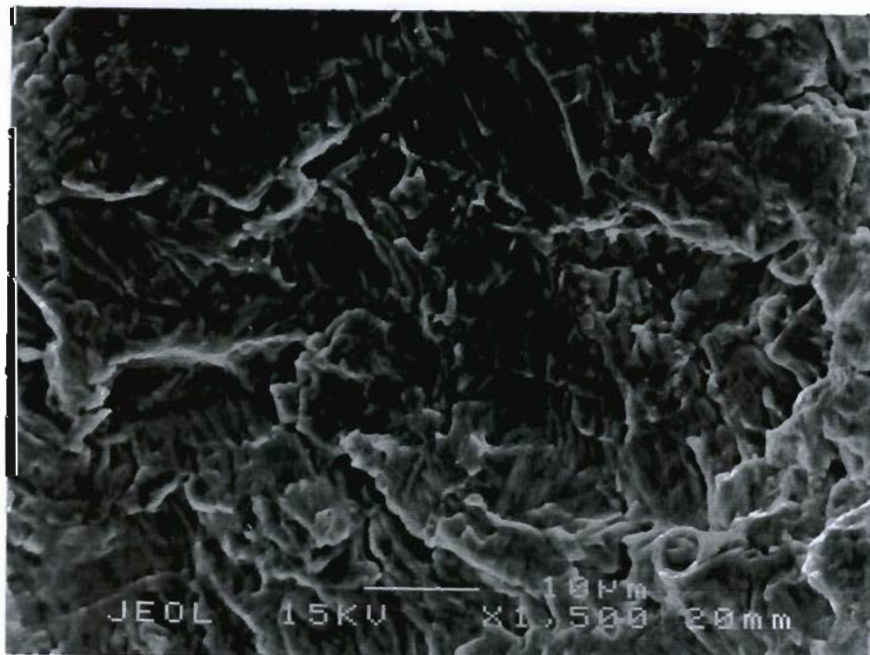
SEM close-up of a local area close to the crack start position seen down to the left in Fig. 37A. Magnification x 1500.

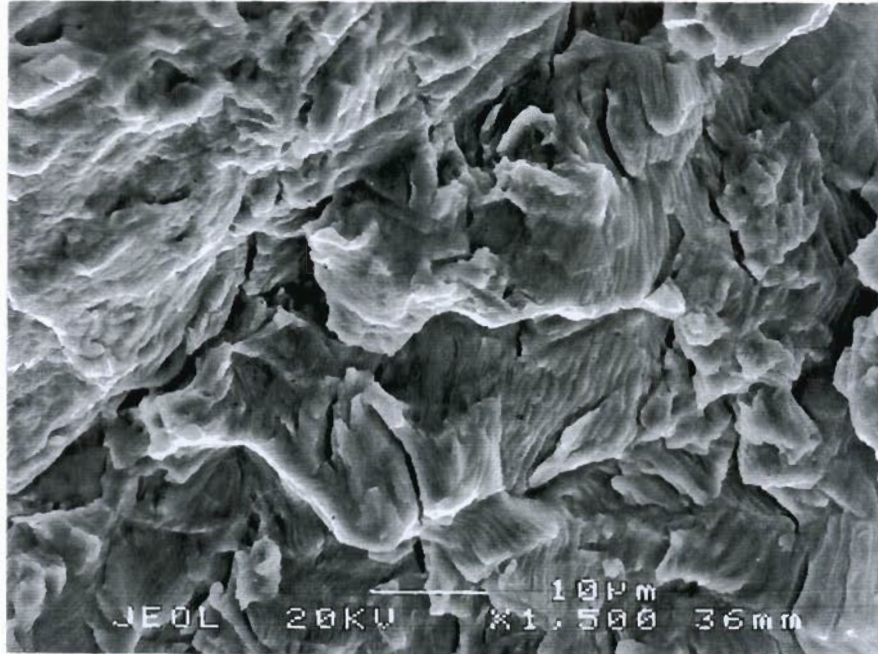
SEM close-up of a local area close to the toe (to the right) of the transverse crack surface seen in Fig. 37A.  
Magnification x 1500.

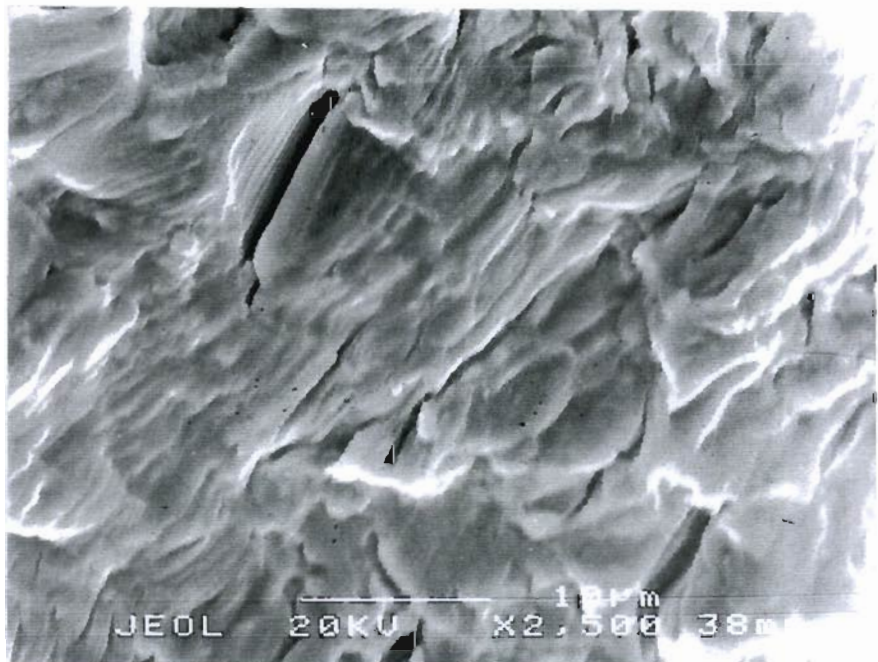
SEM detail photo representing the micropattern close to the crack toe.  
A fatigue mode of cracking is seen.  
Magnification x 2500.

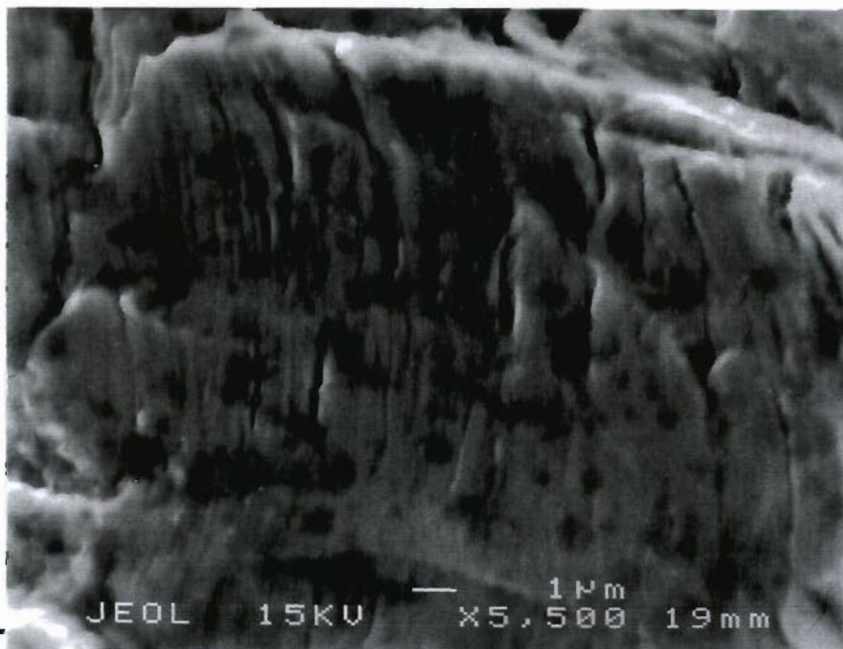
SEM detail photo representing a local area close to the toe of the transverse crack surface shown in Fig. 37A. Fatigue striations are stated. Magnification x 5500.

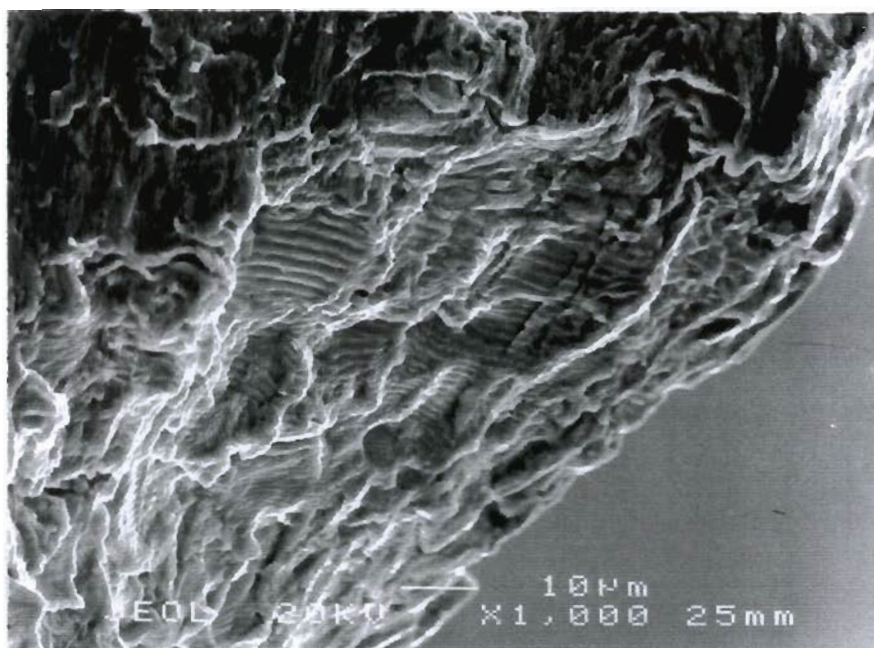
SEM-photo representing a transverse crack surface located to the section S2. The location in question is from the start zone of the crack. Magnification x 1000.

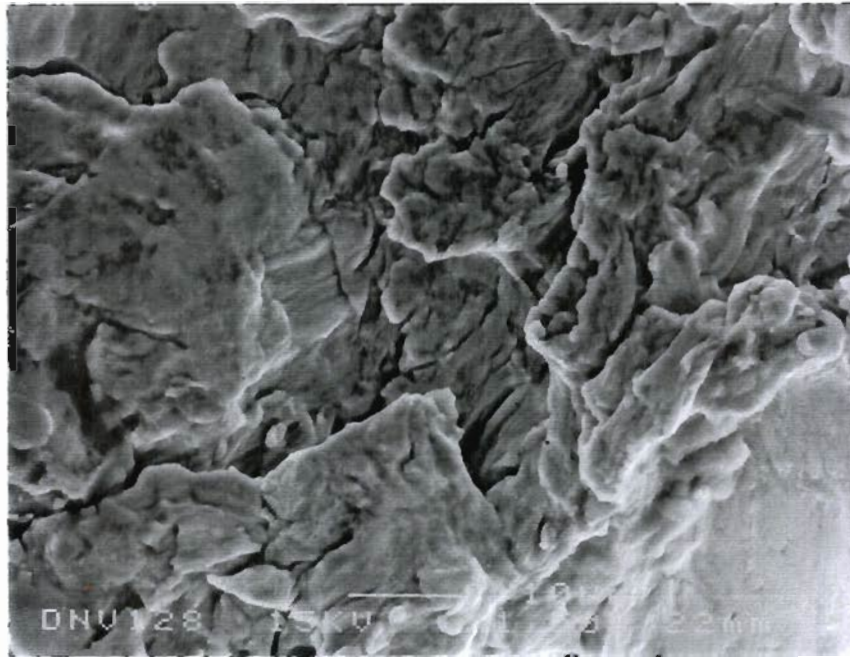
Fracture micropattern at the toe (inner end) of the crack from the modification corner.  
SEM-photo, magnification x 1500.

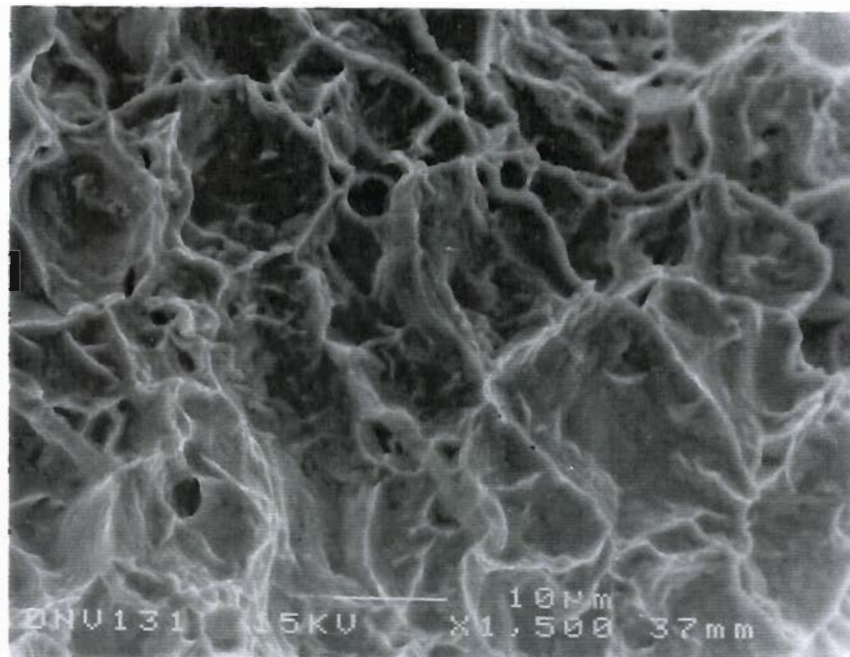
Fracture micropattern for the comparison of fracture mode, ductile material overload made by VERITAS.  
SEM-photo, magnification x 1500.

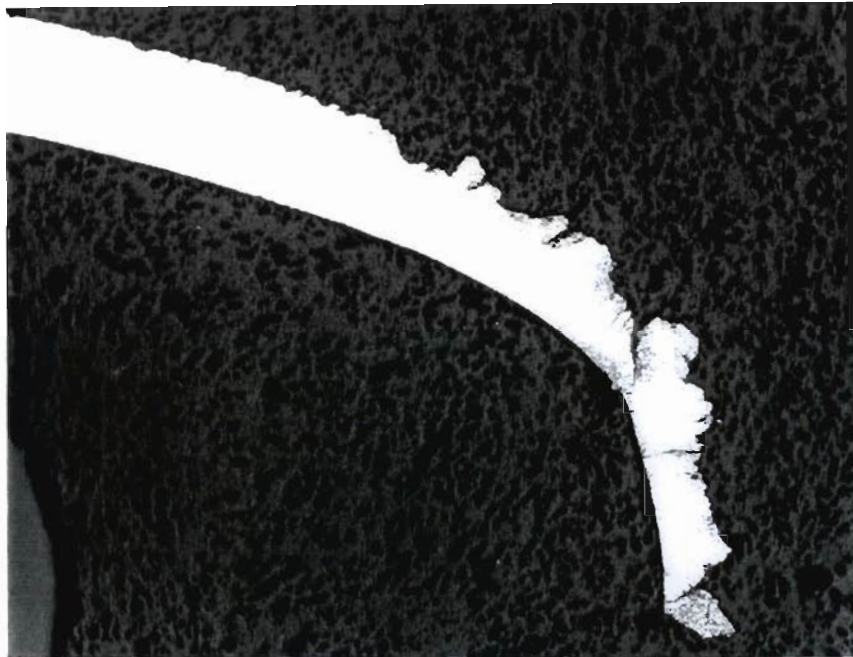
Transverse section through the leading edge zone of the protective Ti-strip.  
Magnification x 20.

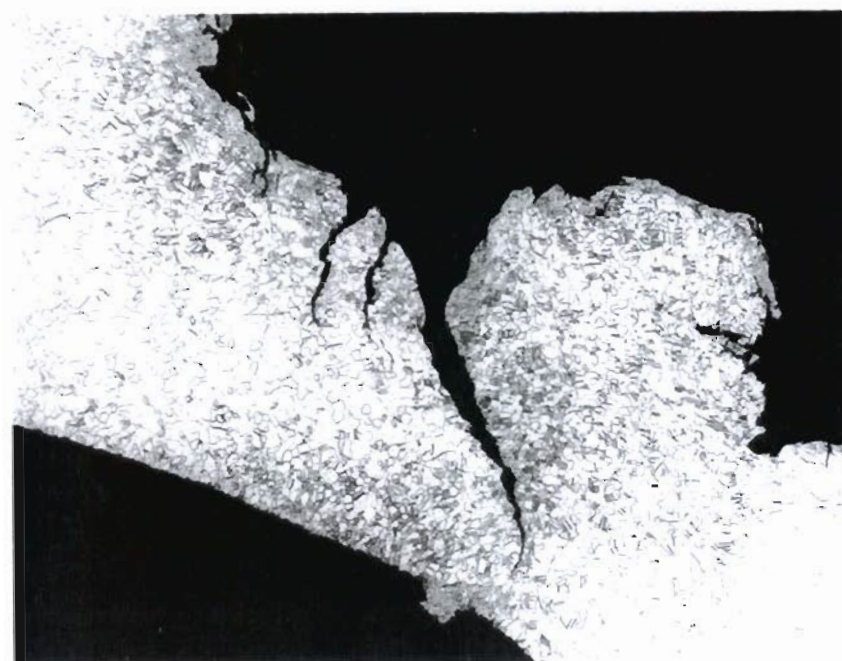
Close-up photo of a cracked and severely eroded area shown in Fig. 41A.  
Magnification x 100.

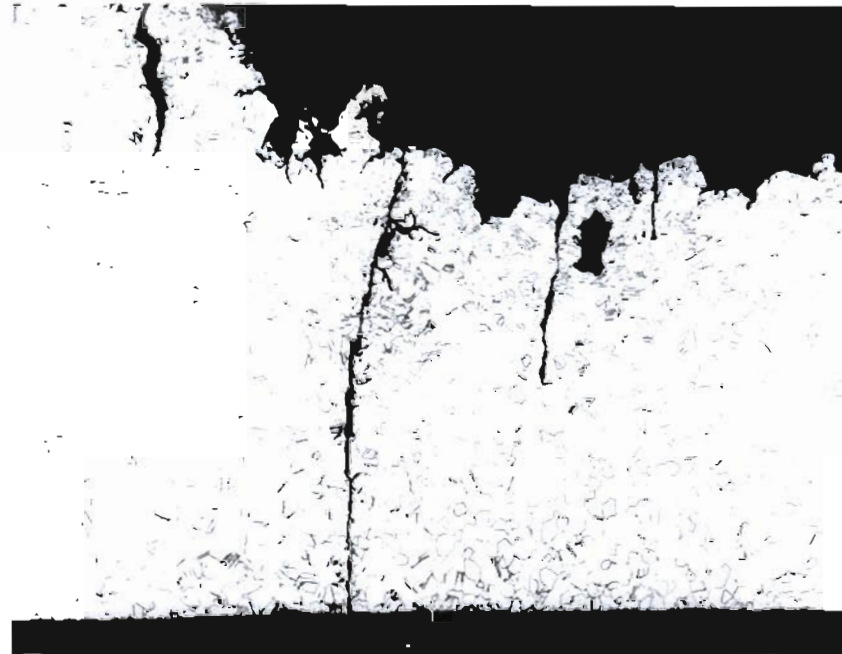
Micrograph illustrating the situation of erosion and cracking within a local transverse section of the protective Ti-strip, leading edge position. Magnification x 160

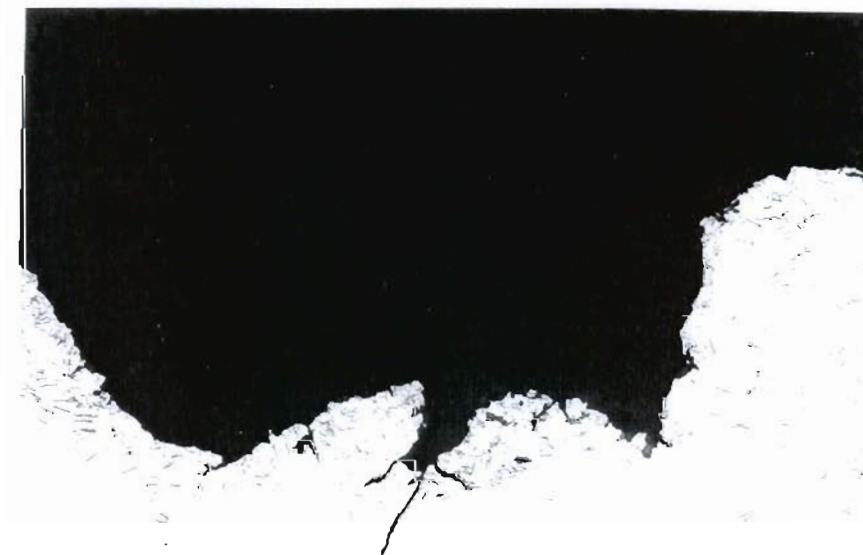
Micrograph illustrating a branched, local cracking, initiated from the complex geometry of the bottom surface of the eroded pits. Magnification x 200

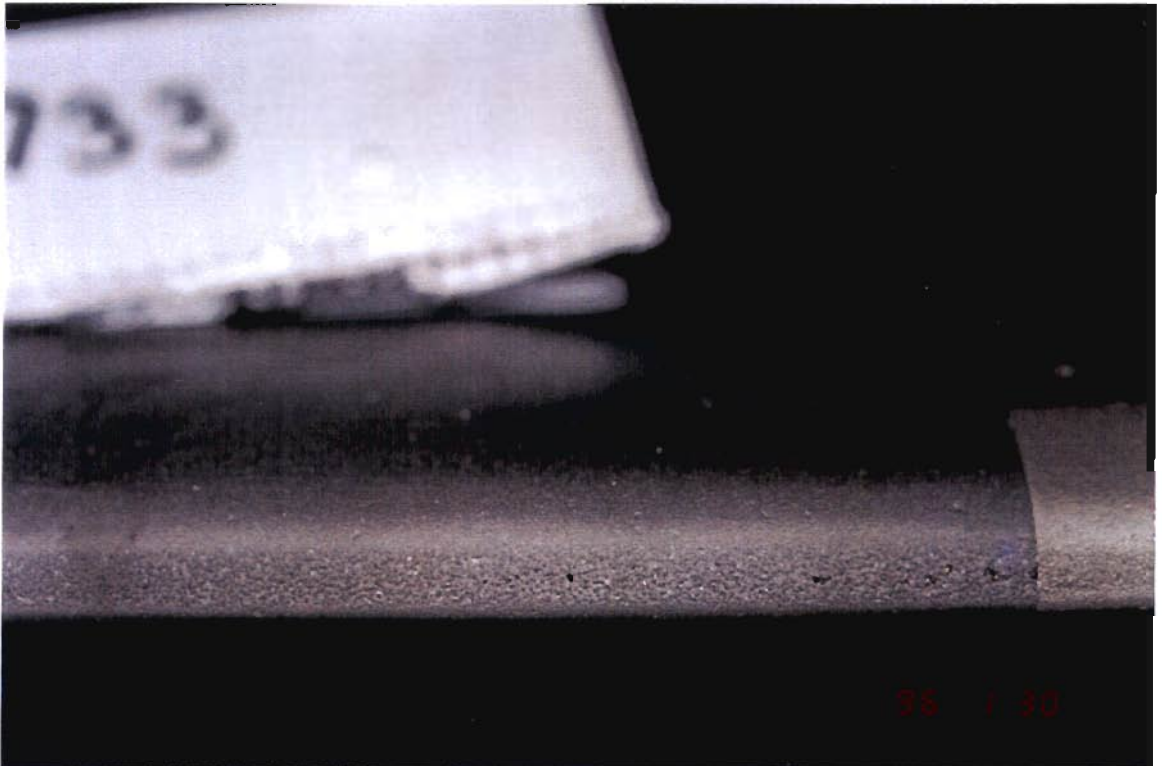
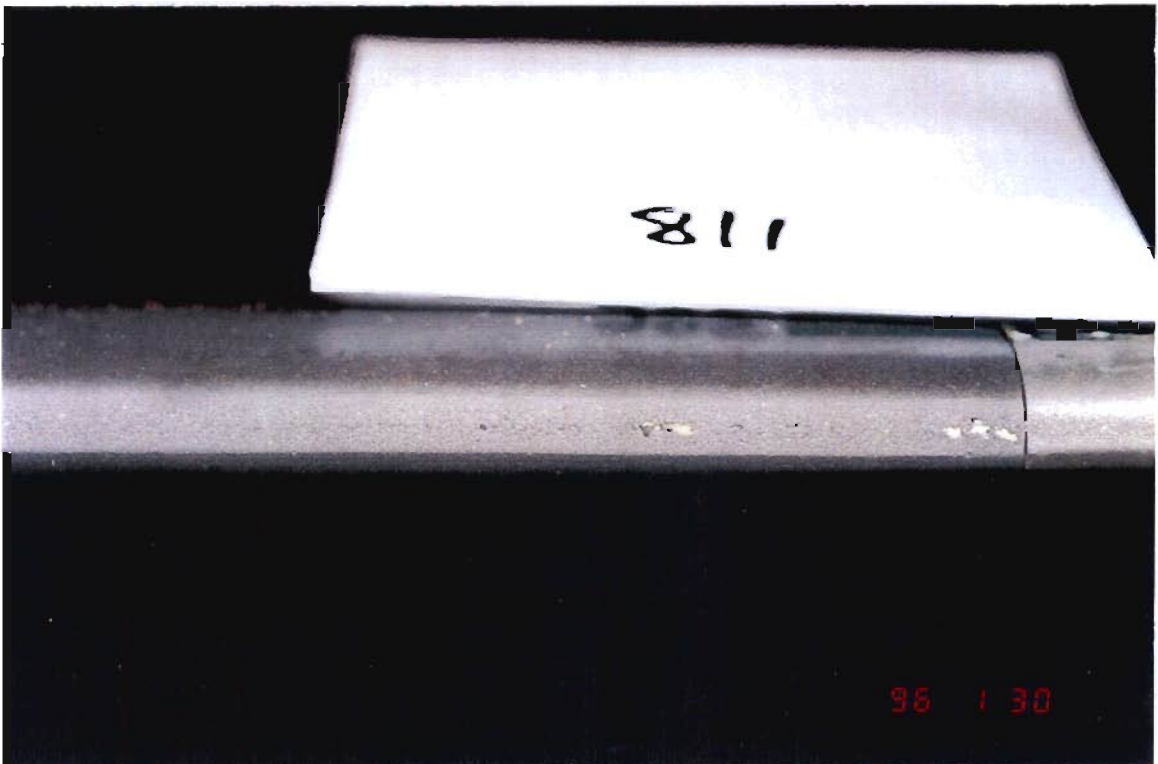
av bildet var skinnen perforert med små hull. Bildet viser ingen synlige sprekker langs skinnen.

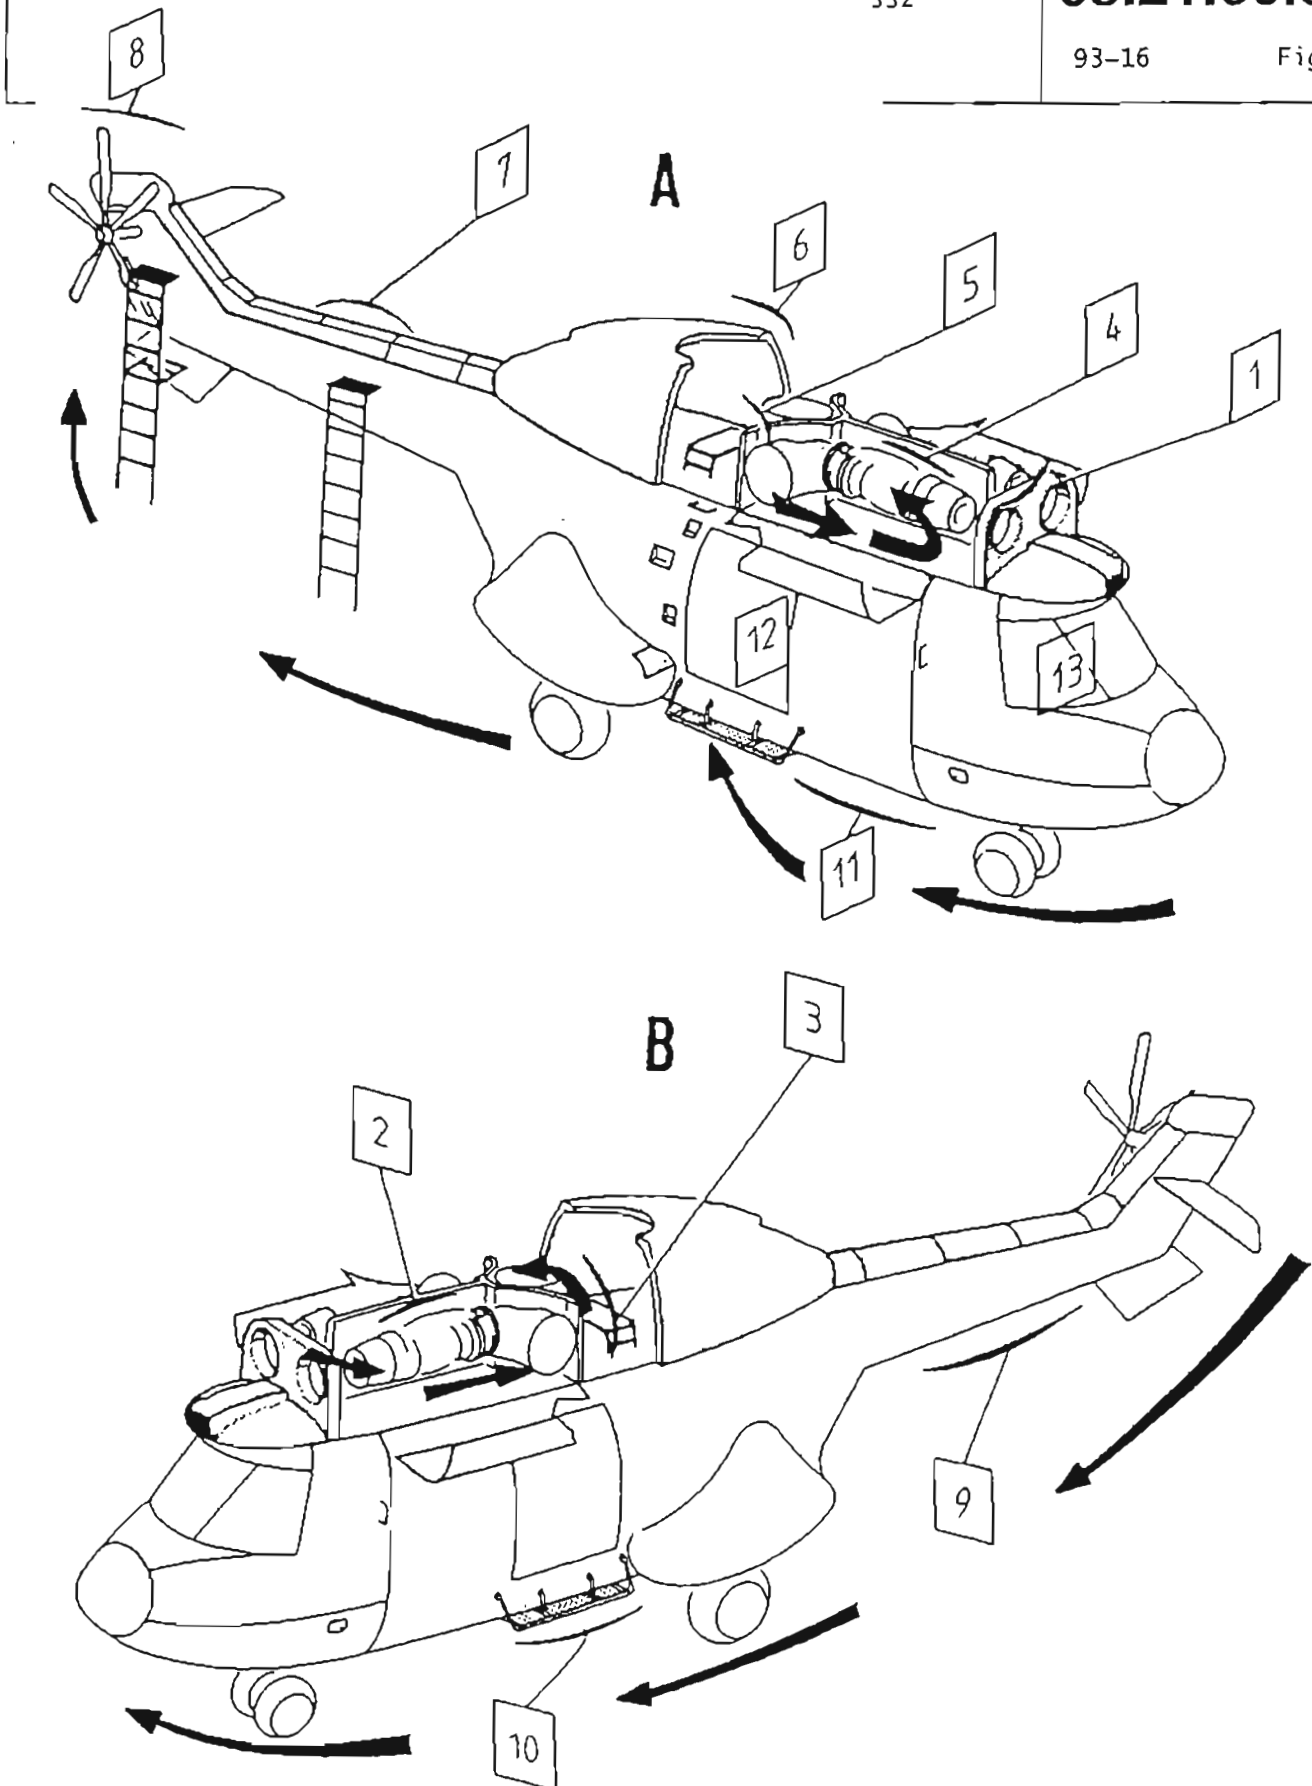
- if a succession of small spaced defects (morse-code type sentence) (detail of defect: fig. 2, item 7) is found at the joint (8), check evolution of the defect. (See Work Card 62.10.00.603)."

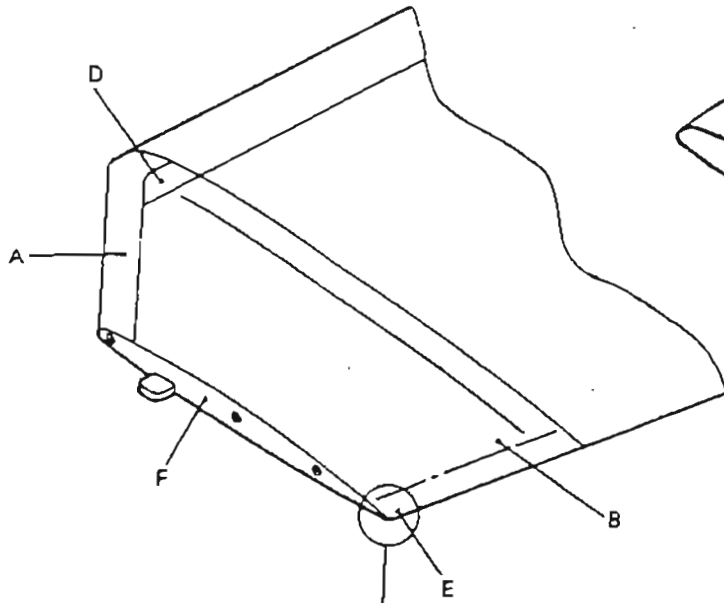
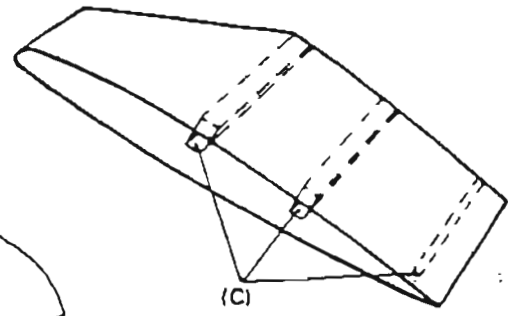
<u>Item b :</u> If defect less than or equal to 10 mm chordwise and 300 mm spanwise.	5	62.10.00.763
		If defect greater.	10
