**HAVARIKOMMISJONEN FOR SIVIL LUFTFART (HSL)**

**RAP.: 03/98**

**LUFTFARTSULYKKE PÅ WIJDEJFJORDEN PÅ SVALBARD 18. MARS  
1996 MED EUROCOPTER SUPER PUMA LN-OMC**

**AVGITT APRIL 1998**

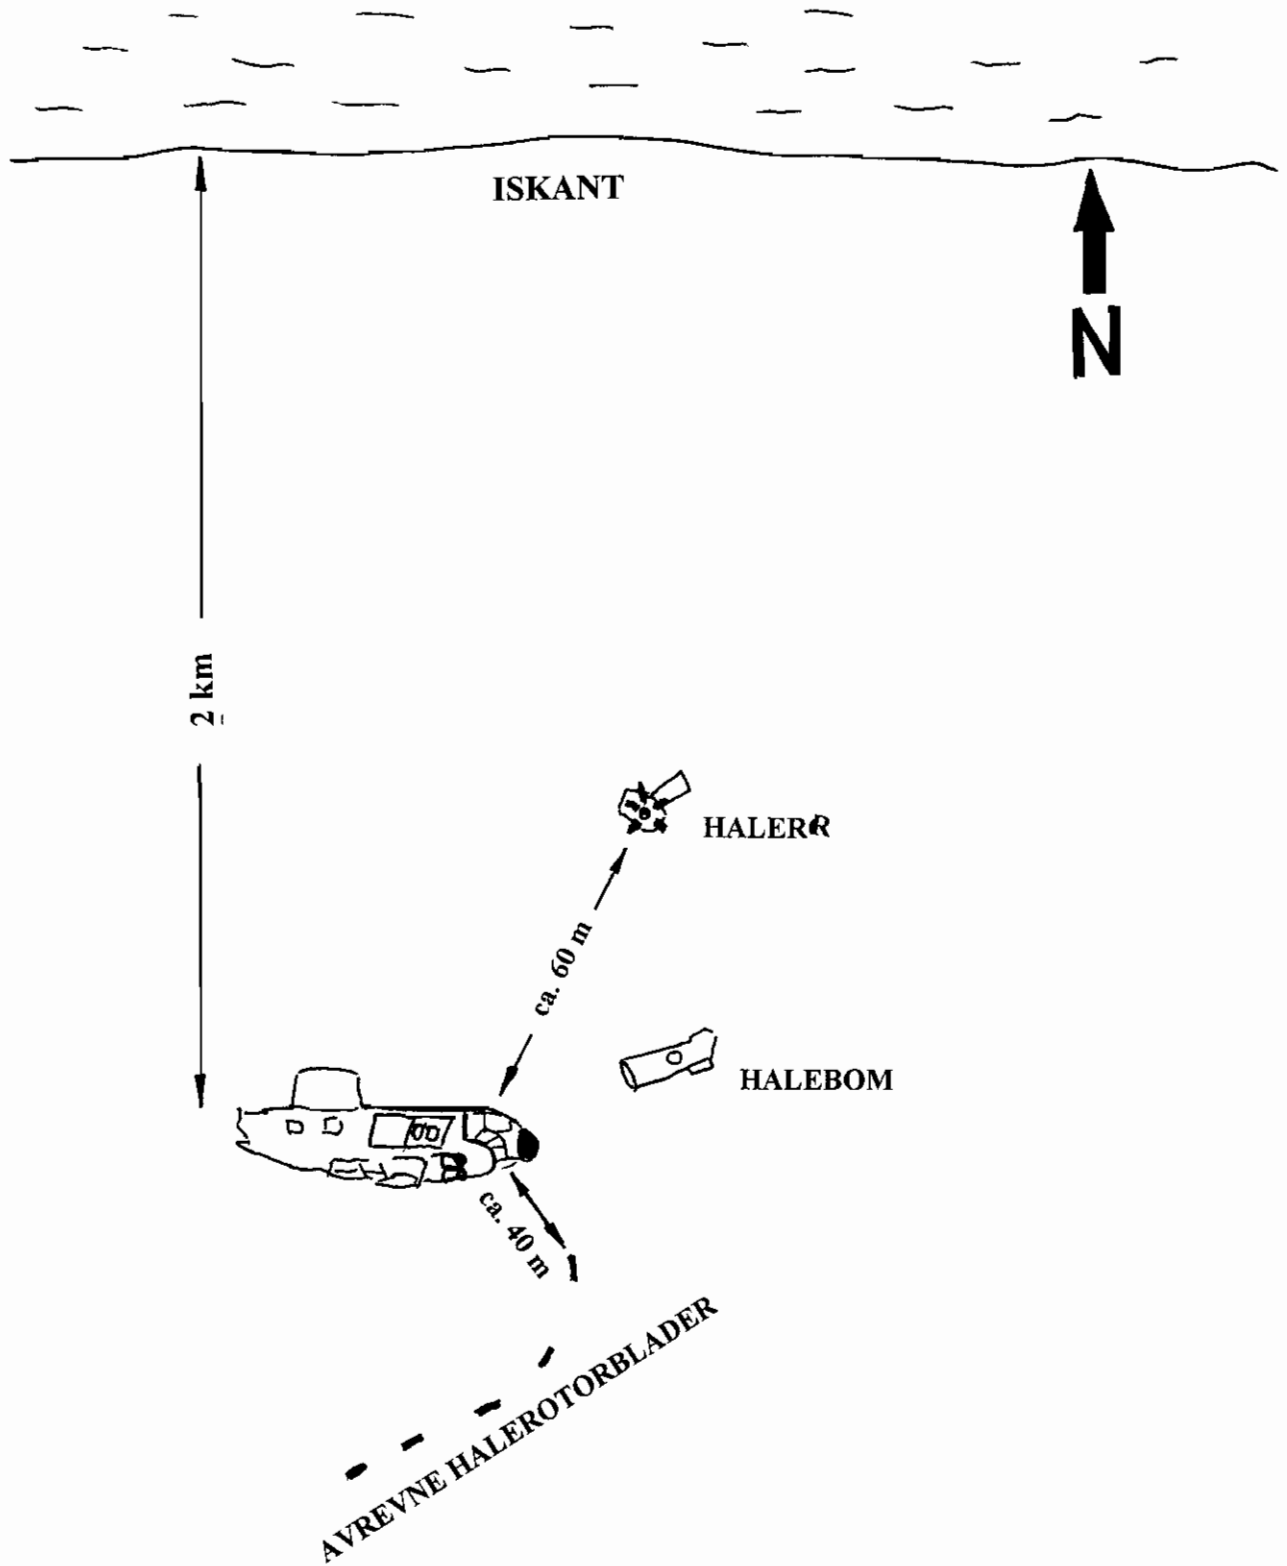
Figur 1

Sjøisen på havaristedet var nokså jevn med bare enkelte snøfonner, nesten ingen skruis. Wijdefjorden er her ca. 9 km bred. Havaristedet lå omtrent midtfjords ca. 2 km syd for iskanten som gikk omtrent øst-vest.

Hovedvraket lå på høyre side med nesen pekende mot øst. Halebommen var brukket av ved overgangen til skroget og lå på isen nord for hovedvraket, mellom dette og halerotoren: Halerotoren med vertikal og horisontal stabilisator samt 90° gearbox, lå ca. 60 m nord for hovedvraket. Den ytre delen av halerotorbladene som var avslått, lå på en buet linje syd for hovedvraket slik som vist på fig. 1, skisse av havaristedet.

# SKISSE AV HAVARISTED

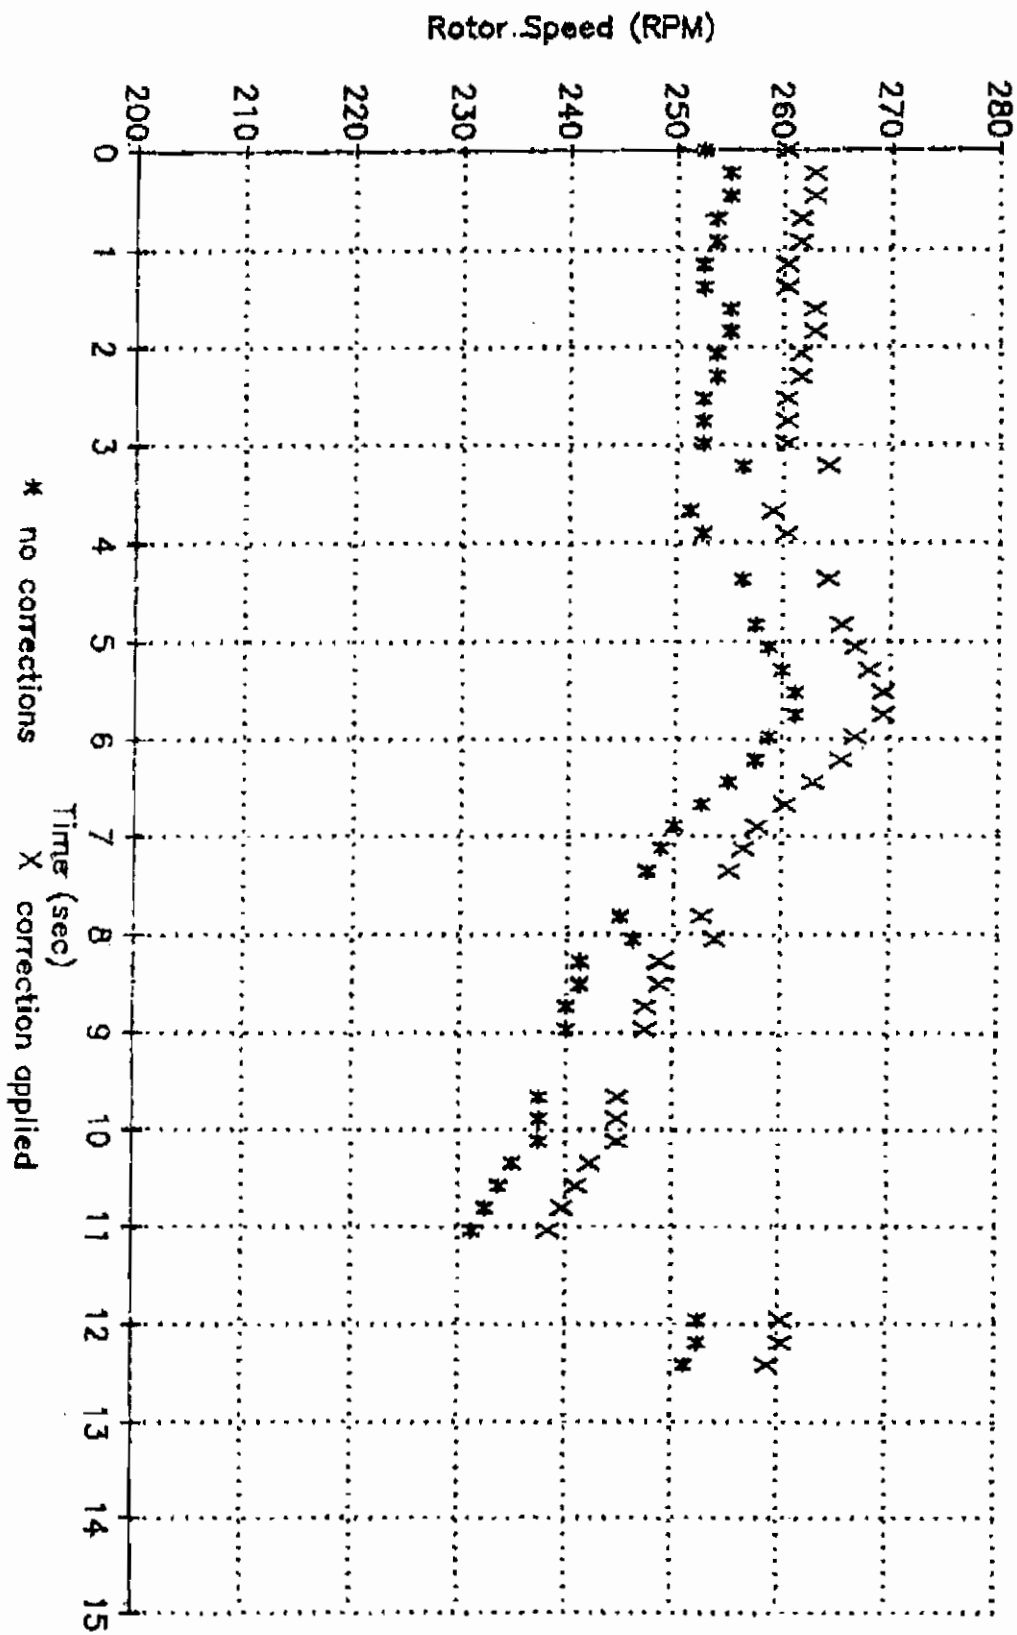
Figur 2

1.11.2 CVR-båndet ble tatt ut og avspilt av Air Accidents Investigation Branch, (AAIB) ved Farnborough i England. Opptaket var av god teknisk kvalitet. I tillegg til den registrerte kommunikasjonen var opptaket av bakgrunnslydene til god hjelp for undersøkelser. AAIB gjorde frekvensanalyser som bl.a. ga opplysninger om hvordan hovedrotorturtallet varierte i tiden umiddelbart før havariet, slik dette er vist på fig. 2. Tidsskalaen er noe usikker, men sammenholdt med varsellyd om lavt hovedrotorturtall (under 245 RPM) faller maksimumsverdien av turtallet sammen med inn-

gangen til den siste svingen. Dette indikerer at det da foregikk en kortvarig avlastning av hovedrotoren, etterfulgt av høy belastning som vist av fallet i turtall. Dette bekreftes av lydbildet, fig. 3, hvor lyden av hver hovedrotorbladpassering er tydelig markert i forhold til det generelle støybildet. Dette forholdet som kalles "blade slapping", er karakteristisk for en situasjon med lav rotorbelastning, nedoverrettet vertikal hastighet og lav lufthastighet.

# LN-OMC Main Rotor Speeds

(derived from area mic. channel)
