RAPPORT

Vei 2009/03

RAPPORT OM BUSSULYKKE PÅ RV3 I NEVERDAL I RENNEBU 07. NOVEMBER 2006

Avgitt dato: 12.10.2009
VEI Rapport: 2009/03

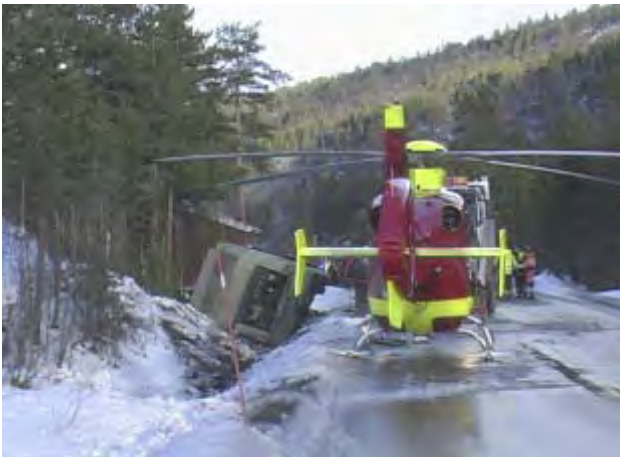
Bussen forlot veibanen ca. 18 m etter passering av grensen til Sør-Trøndelag fylke. Etter at bussen kjørte ut i veigrøfta på venstre side veltet den mot venstre og skled med venstre side mot grøfteskråningen før den stoppet ca. 50 meter etter at den forlot veibanen. Bussen ble påført skader i fronten og langs venstre side.

Figur 2: Bussen der den ble liggende i skråningen. Spor fra bussens venstre bakhjulpar kan ses nederst midt i bildet. (Foto: 330-skvadronen Ørland)

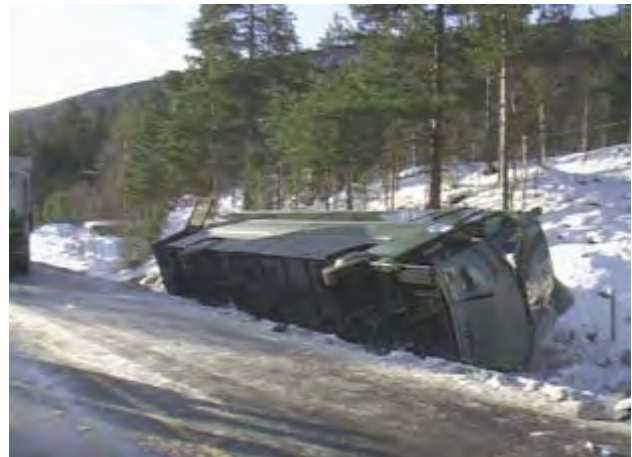
Figur 3: Bussen der den ble liggende på siden i skråningen. (Foto: 330-skvadronen Ørland)

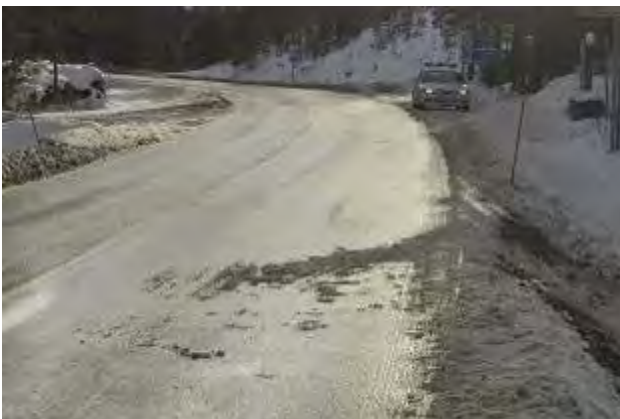
Ifølge fører av bussen, vitner, og personell fra Statens vegvesen var det et markert skille i føreforholdene akkurat på fylkesgrensen på ulykkestidspunktet. Bussfører opplevde at veggrepet endret seg brått, og at han ikke hadde noen mulighet til å avverge utforkjøringen, og at han heller ikke rakk å bremse. Det er også et skille i topografiske forhold ved fylkesgrensen. På Sør-Trøndelagsiden er dalføret trangere, og veiens geometri preges av krappere kurvatur og kortere siktstrekninger. Havarikommisjonen er kjent med at et norsk vogntog på vei nordover kjørte ut av veien i en venstresving ca. 1 km nord for fylkesgrensen tidligere samme morgen.

Figur 4: Spor i veikanten etter bussens utforkjøring, sett sørover mot Hedmark grense. Grensestøtten kan sees til høyre foran politibilen. (foto: Statens vegvesen)

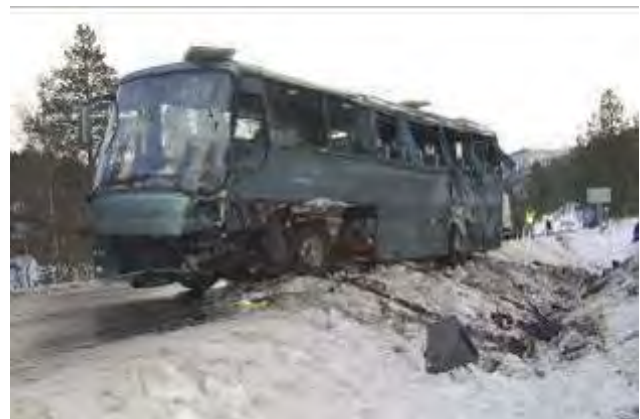
- Skader på kjøretøy:	Omfattende skader i venstre del av fronten og langs hele venstre side.
- Last, type, mengde, sikring:	Persontransport, bilbelter på førerplass og fire av passasjeretene
Trafikant:

Figur 5: Skader på bussen etter utforkjøringen. (foto: Statens vegvesen)
