JB 2008/07

## RAPPORT OM SAMMENSTØT MELLOM TO TRIKKER VED SÆTER HOLDEPLASS 21. NOVEMBER 2007

## **RAPPORT OM**

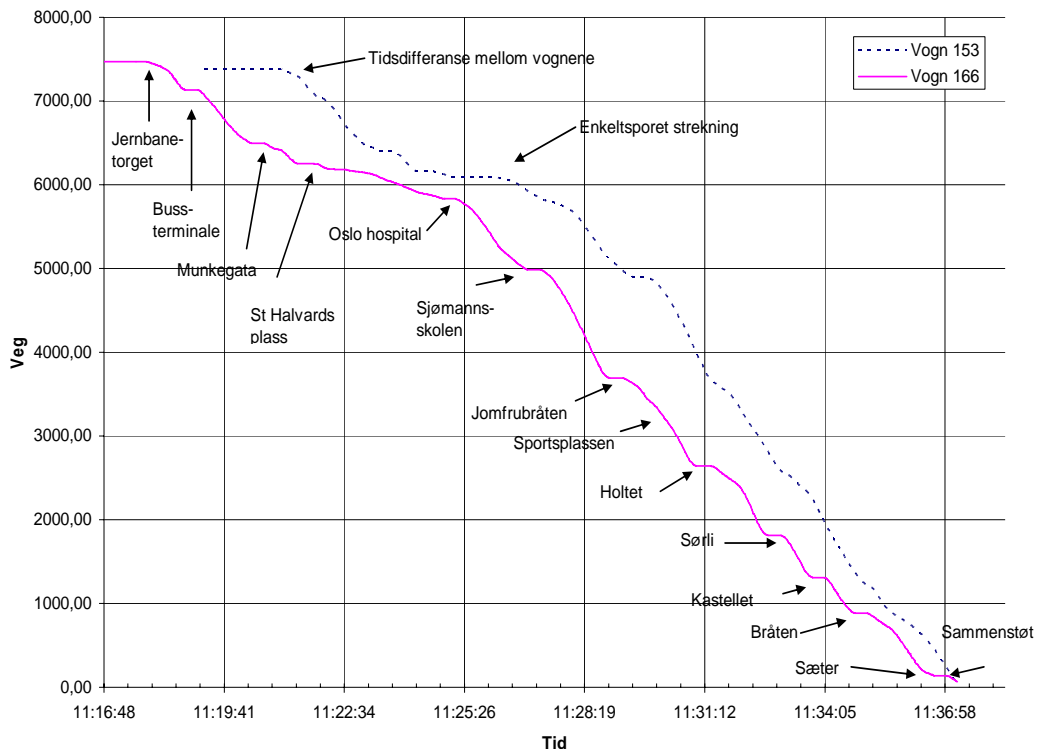
Figur 1: Denne viser hvordan avstanden mellom trikkene minsket. Angitt tid i grafen er ikke sanntid, men tidsangivelse med tidsjustering for å samkjøre registreringsenhetene i vogn 153 og vogn 166. Disse stod begge på vintertid, men var ikke synkronisert.

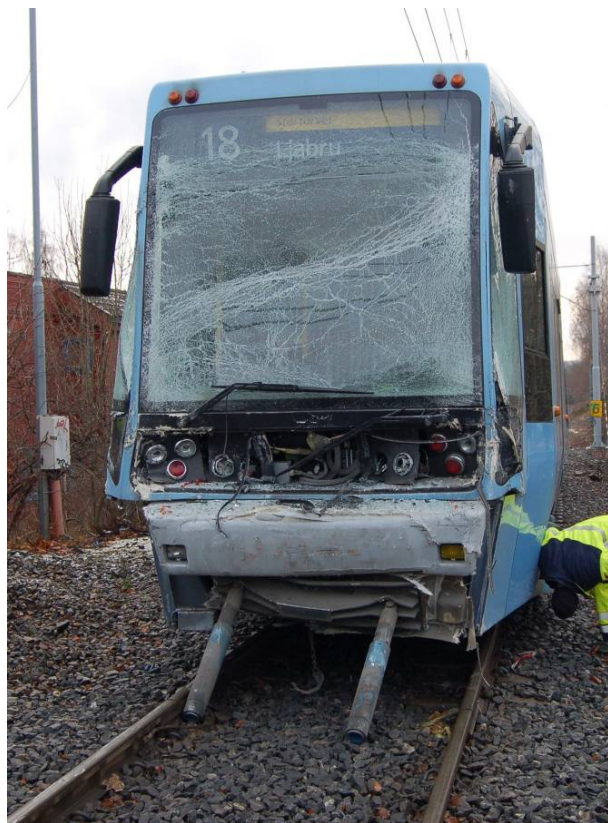
For vogn 166 måtte vognkasse og underramme repareres på vogndel B, og det måtte bygges ny vognkasse til vogndel C. Beregnet kostnad 1 357 120,00 €.

Figur 3: Bakre enden på vogn 166 etter sammenstøtet.

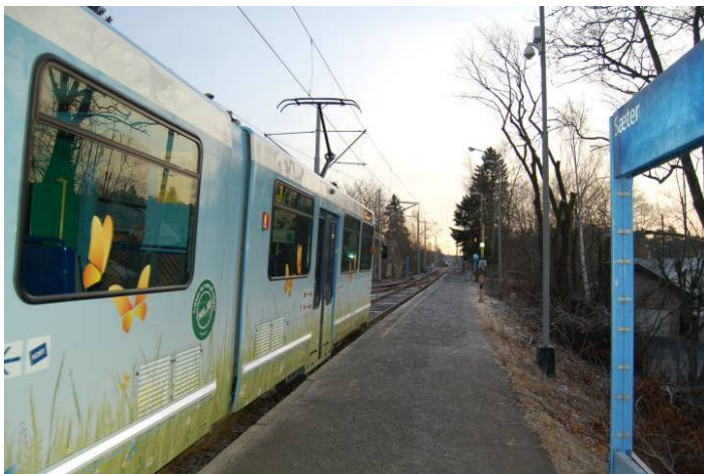
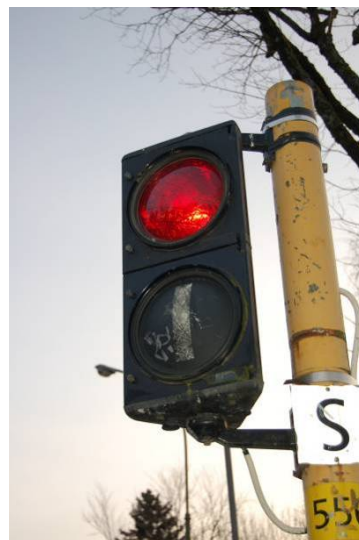
Figur 8 og 9: Signal S 556 var plassert unormalt langt til siden for trikkens høyre side. Dette skyldts at signalet var plassert på utsiden av plattformen. Signalet manglet skyggeskjermer, og var i tillegg dårlig retningsjustert.

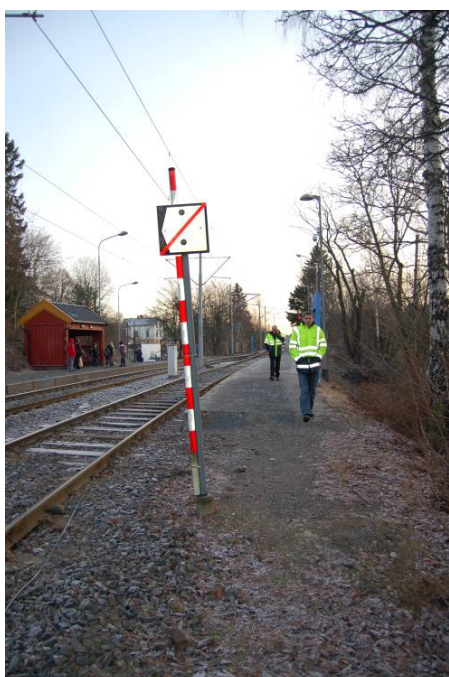
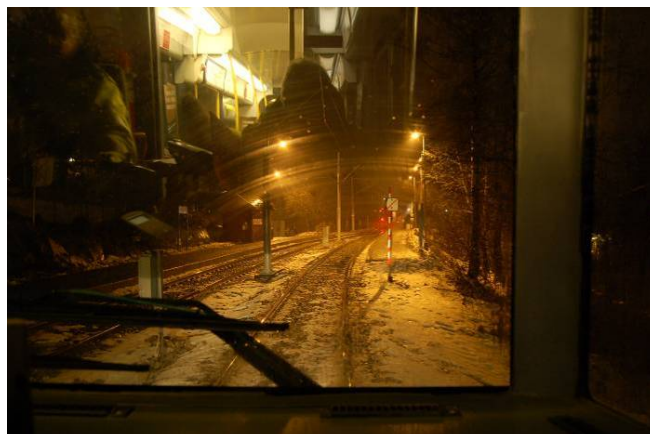
Figur 10 og 11: Skilt (siktmerke og feltstolpe) stod i siktlinjen til signal S 556 og trikken foran. Dette skiltet var plassert 30 meter foran signal S 556.

Feltstolpen og skiltet for siktkjøring var plassert 25 meter etter isolasjonen mellom sporfeltet for signal V 540 og sporfelt 1.

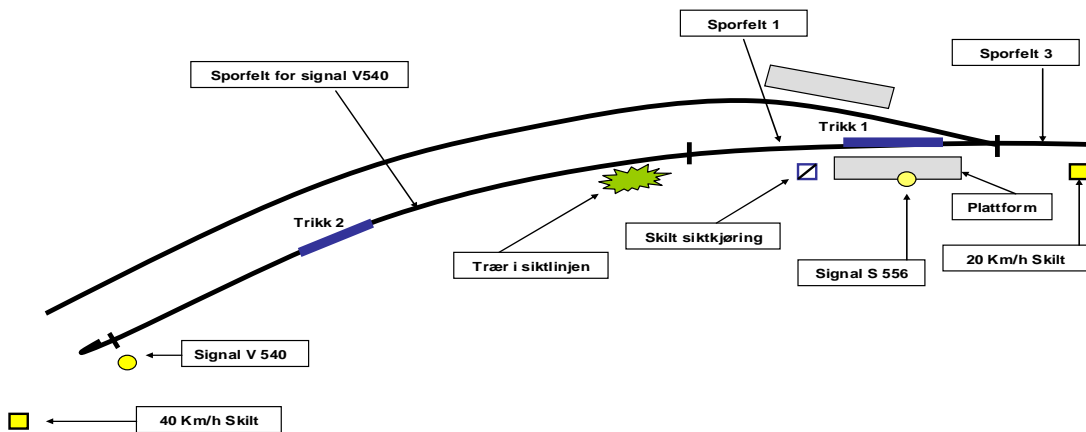
Figur 4: Trikk 1 har stoppet ved plattformen (på sporfelt 1), og trikk 2 befinner seg på sporfeltet for signal V 540. I denne situasjonen viste signal V 540 gult (varsom) og signal S 556 hvit strek (passér). Avstanden mellom trikkene er nå ca 100 meter, og trikk 2 kan fra dette punktet kun se det venstre stopplyset på trikk 1, på grunn av kurve og trær som står i siktlinsen. (se bilde under)

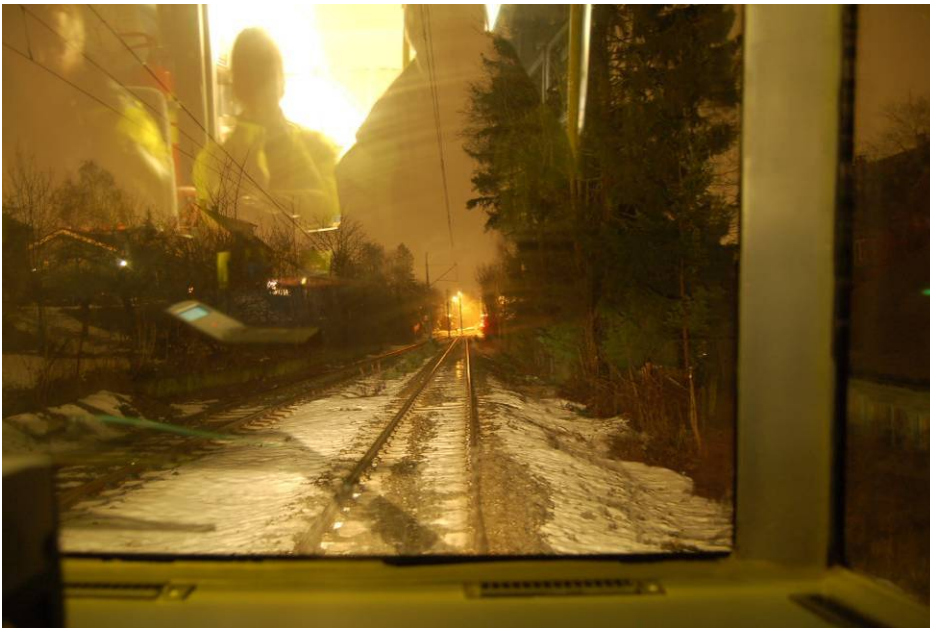
Figur 5: Sikten fra front på trikk 2. Ca 100 meter foran kan det venstre stopplyset bak på trikk 1 skimtes. Trikk 1 har stoppet på Sæter holdeplass. Trær sees i siktlinjen på høyre side.

Vegetasjon på høyre side et stykke før plattformen bør fjernes for å bedre sikten inn mot holdeplassen.

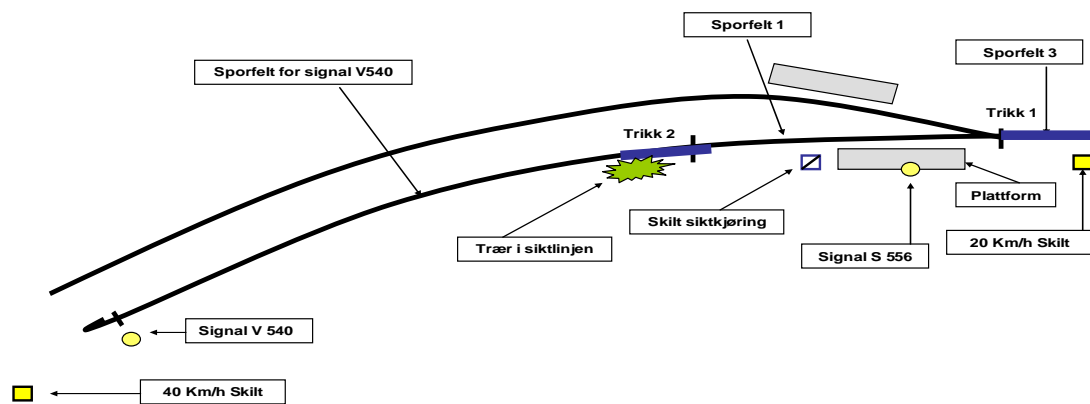
Figur 7: Når trikk 2 belegger sporfelt 1 går signal S 556 i hvit strek (passér), selv om det er en trikk foran på sporfelt 3.

Det er uheldig at signal V 540 kan tillates å vise kjør, før forankjørende trikk har passert neste signalpunkt. Signalene bør være restriktive, da signaler skal gi større grad av trygghet enn ved siktkjøring.
